Nr zlecenia DEKRA: MHC/WAW/66152/24/08/28  
Nr zlecenia/szkody:  
Data zlecenia: 28-08-2024

## Ocena stanu technicznego pojazdu

Eurotax-Kod EC	Marka, model, typ pojazdu				Rodzaj nadwozia
	<b>HYUNDAI, Tuscon 20-, Tuscon 1.6 T-GDI PHEV</b>				KOM
Rodzaj silnika	Pojemność [ccm]	Moc [KM/kW]	Skrzynia biegów	Stan licznika [km] (odczytany)	Ilość drzwi/miejsc
z zapłonem iskrowym	1598	180/132	automatyczna	21 910	5/5
Nr rej. pojazdu	Nr nadwozia (VIN)		Data 1-rej./rok prod.	Następne bad. tech.	Lakier
WE5P617	TMAJE812DNJ079349		17-03-2022/2022	16-03-2025	zielony/METALIK

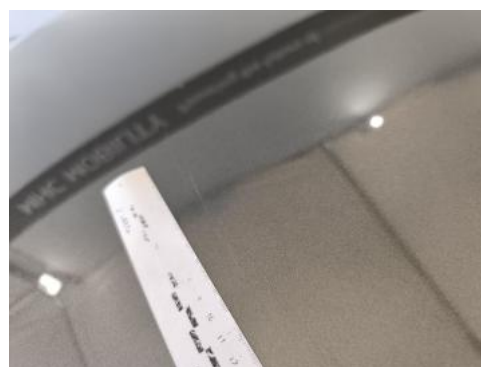
**Fot. 38**  
Pokrywa komory silnika - Rysa/odprysk 1

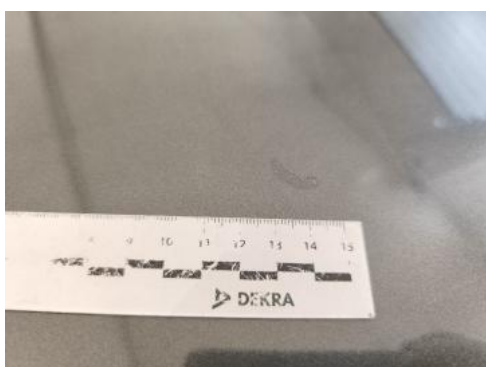
**Fot. 39**  
Pokrywa komory silnika() - Rysa/odprysk 3

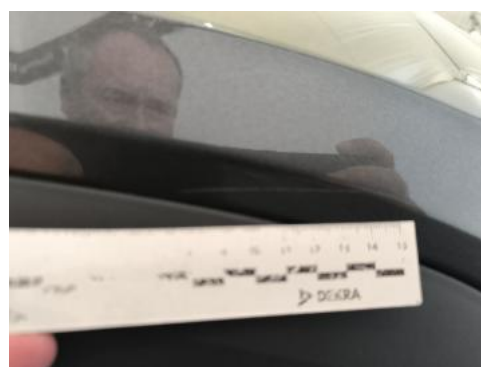
**Fot. 40**  
Błotnik przedni P - Rysa/odprysk 1

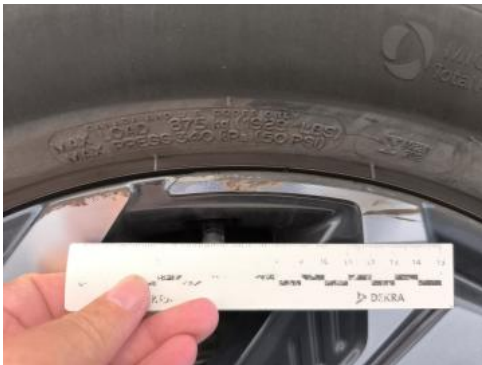
**Fot. 41**  
Felga aluminiowa przednia P - Rysa/odprysk 1

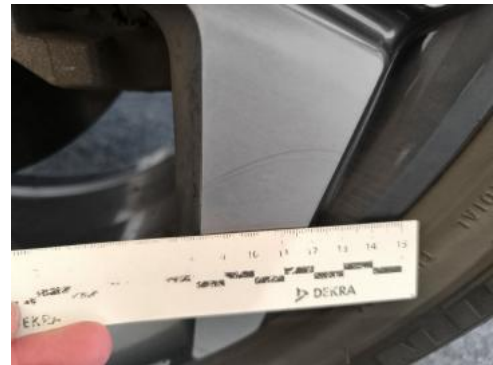
**Fot. 42**  
Felga aluminiowa przednia P - Rysa/odprysk 2

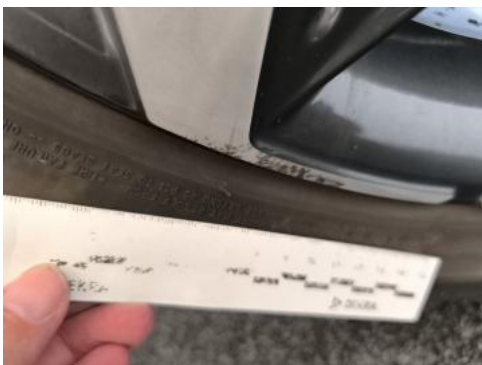
**Fot. 43**  
Felga aluminiowa przednia P() - Rysa/odprysk 3

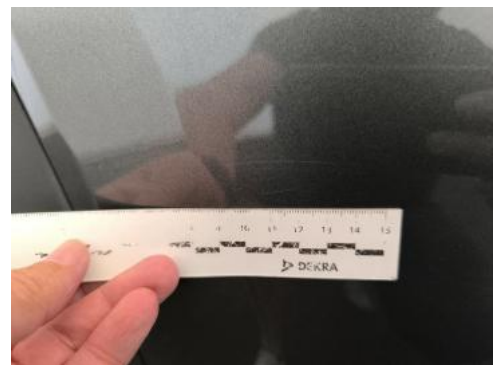
**Fot. 44**  
Drzwi tylne P - Rysa/odprysk 1

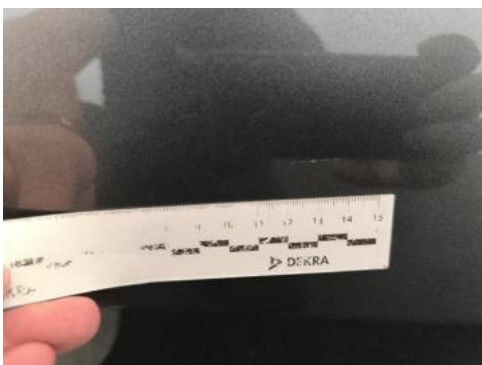
**Fot. 45**  
Drzwi tylne P() - Rysa/odprysk 3

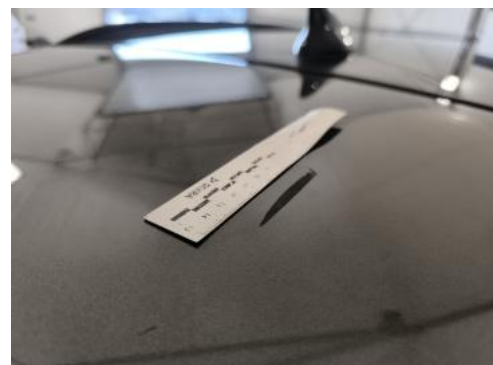
**Fot. 46**  
Pokrywy bagażnika - Rysa/odprysk 1

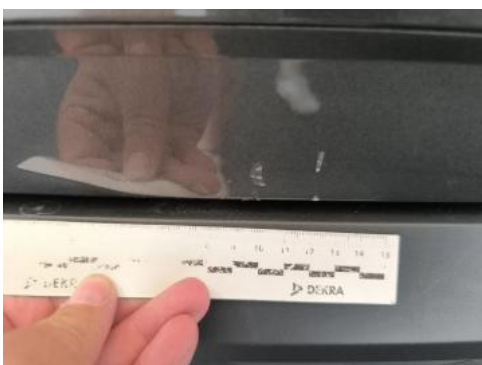
**Fot. 47**  
Pokrywy bagażnika() - Rysa/odprysk 3

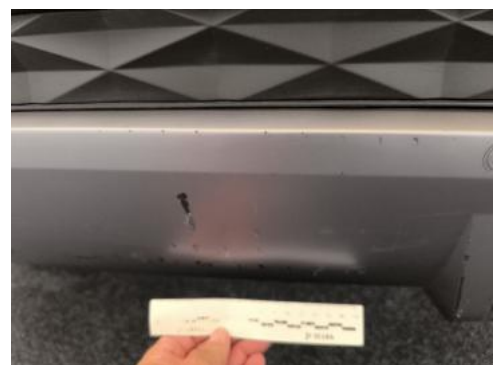
**Fot. 48**  
Zderzak tylny - Rysa/odprysk 1

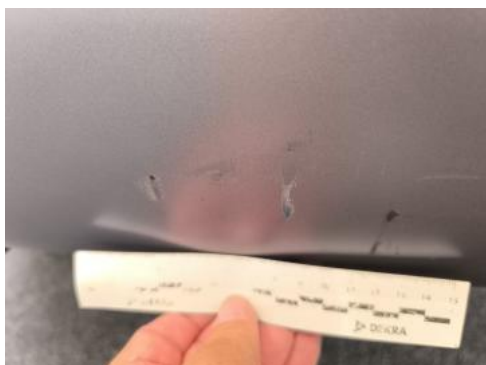
**Fot. 49**  
Zderzak tylny() - Rysa/odprysk 3

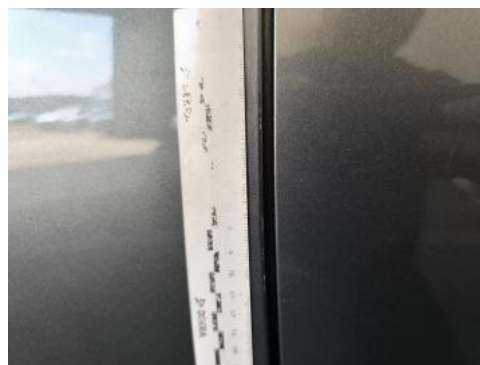
**Fot. 50**  
Drzwi przed L - Rysa/odprysk 1

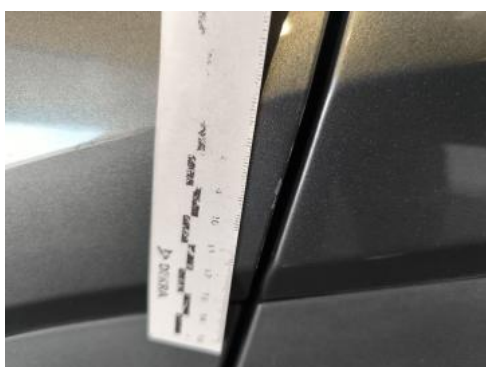
**Fot. 51**  
Drzwi tylne L - Rysa/odprysk 1

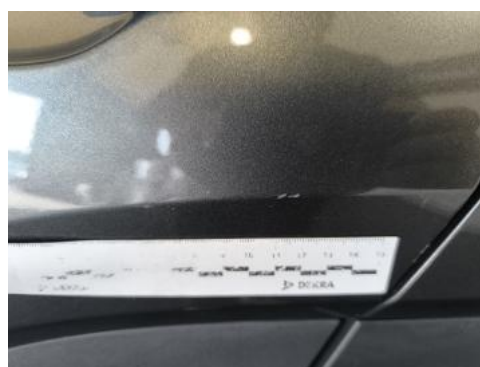
**Fot. 52**  
Drzwi tylne L - Rysa/odprysk 2

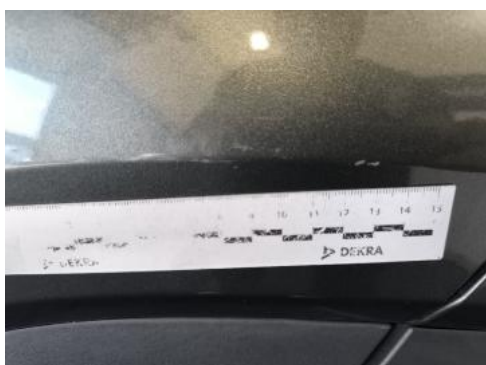
**Fot. 53**  
Drzwi tylne L() - Rysa/odprysk 3

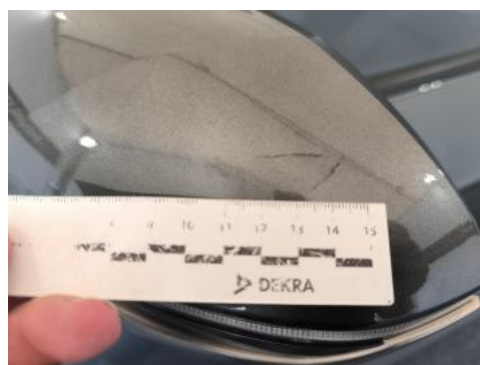
**Fot. 54**  
Obudowa lusterka zew L - Rysa/odprysk 1

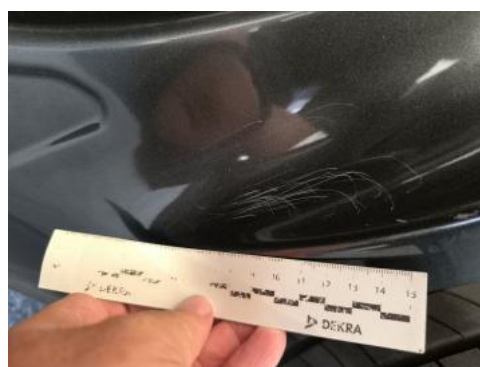
**Fot. 56**  
Próg L - Rysa/odprysk 1

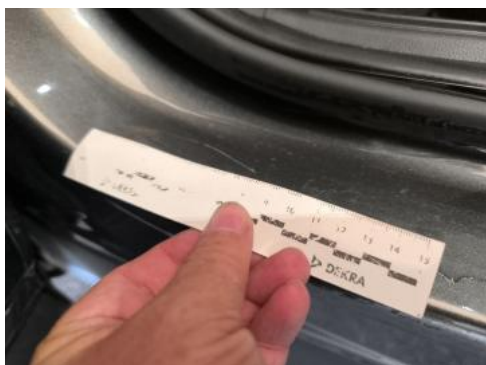
**Fot. 57**  
Próg L - Rysa/odprysk 2

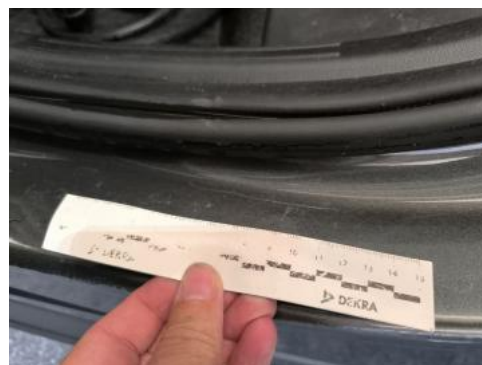
**Fot. 58**  
Próg L() - Rysa/odprysk 3
