Nr zlecenia DEKRA: MHC/WAW/64890/26/07/14  
 Nr zlecenia/szkody:  
 Data zlecenia: 14-07-2026

## Ocena stanu technicznego pojazdu

| 0147832 | <b>SKODA, Octavia IV Kombi 20-24, Octavia 1.5 TSI e-Tec Style DSG</b> | | | | KOM |

**Data oględzin:** 22-07-2026

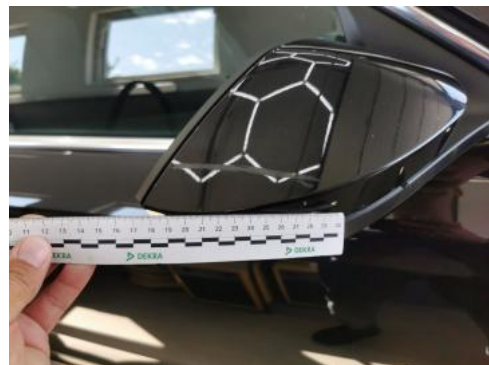
| Poz. | Nazwa części | Nr katalogowy | Opis uszkodzenia | Czas [rbg] |
|---|---|---|---|---|
| 2 | Osłona lusterka zewnętrznego R | 5E3857538GRU | zarysowanie | |

**Fot. 38**  
Lusterko zew P - Rysa/odprysk 1

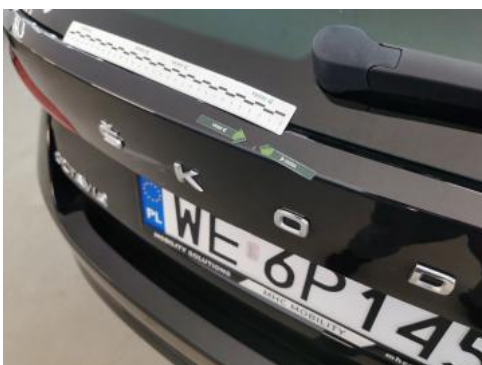
| Poz. | Nazwa części | Nr katalogowy | Opis uszkodzenia | Czas [rbg] |
|---|---|---|---|---|
| 4 | Pokrywa tylna | 5E7827023A | wgniecenie | |

**Fot. 39**  
Pokrywy bagażnika - Wgniecenie/odkształcenie 1

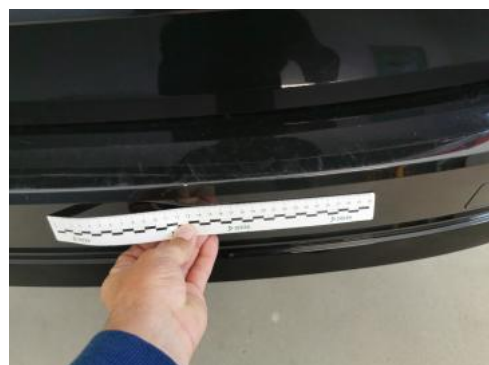
| Poz. | Nazwa części | Nr katalogowy | Opis uszkodzenia | Czas [rbg] |
|---|---|---|---|---|
| 3 | Okładzina zderzaka tylnego | 5E7807421 | odpryski lakieru | |

**Fot. 40**  
Zderzak tylny - Rysa/odprysk 1

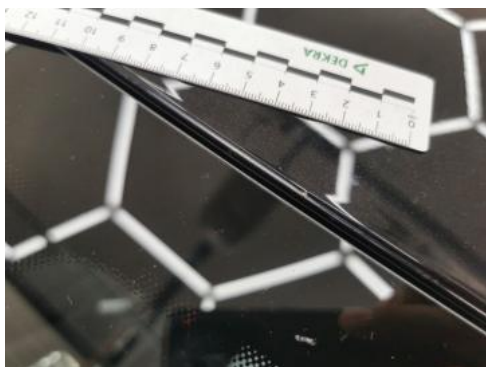
**Fot. 41**

| Poz. | Nazwa części | Nr katalogowy | Opis uszkodzenia | Czas [rbg] |
|---|---|---|---|---|
| 1 | Dach | 5E7817111 | odpryski lakieru | |

Dach - Rysa/odprysk 1
