Nr zlecenia DEKRA: MHC/WAW/99111/25/12/15
Nr zlecenia/szkody:
Data zlecenia: 15-12-2025

Ocena stanu technicznego pojazdu

Eurotax-Kod EC	Marka, model, typ pojazdu				Rodzaj nadwozia
0154203	VOLVO, XC60 21-, XC60 B5 B AWD Plus Bright aut				KOM
Rodzaj silnika	Pojemność [ccm]	Moc [KM/kW]	Skrzynia biegów	Stan licznika [km] (odczytany)	Ilość drzwi/miejsc
z zapłonem iskrowym	1969	250/184	automatyczna	179 882	5/5
Nr rej. pojazdu	Nr nadwozia (VIN)		Data 1-rej./rok prod.	Następne bad. tech.	Lakier
WE7N202	YV1UZL1V1P1282893		02-12-2022/2022	01-12-2027	szary/METALIK

Data oględzin: 30-12-2025

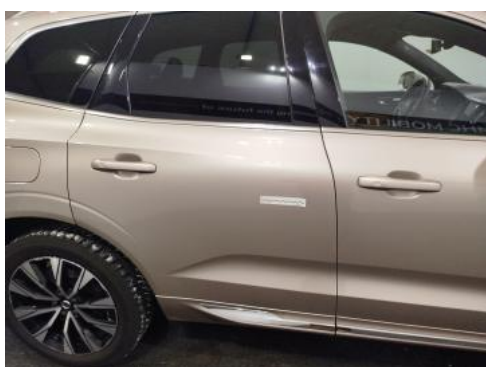
Poz.	Nazwa części	Nr katalogowy	Opis uszkodzenia	Czas [rbg]
1	Poszycie drzwi tylnych L	32345961	rysa/odprysk	
2	Poszycie drzwi tylnych R	32345962	rysa/odprysk	
3	Błotnik tylny L	31484168	rysa/odprysk	
4	Błotnik tylny R	32353812	rysa/odprysk

Fot. 39
Drzwi tylne P - zdjęcie poglądowe 1

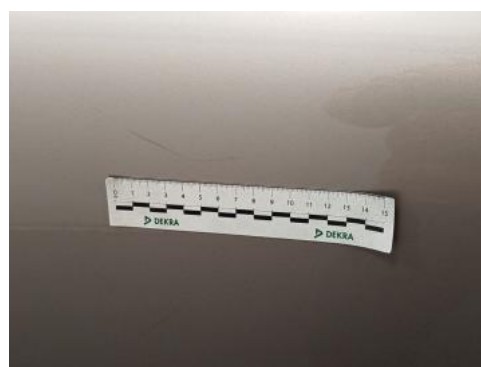
Fot. 40
Drzwi tylne P - Rysa/odprysk 1

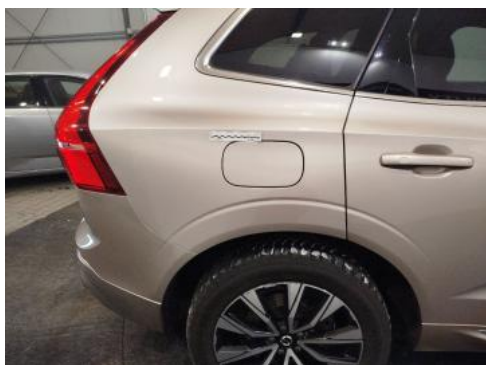
Fot. 41
Błotnik tylny P / Ściana boczna P - zdjęcie poglądowe 1

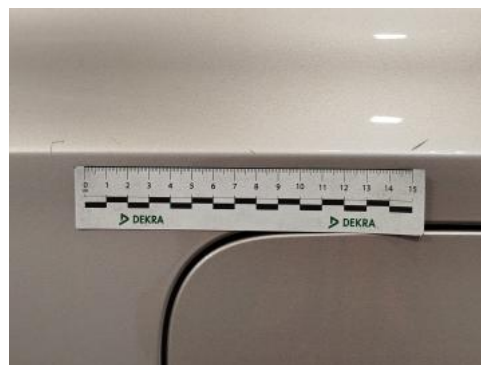
Fot. 42
Błotnik tylny P / Ściana boczna P - Rysa/odprysk 1

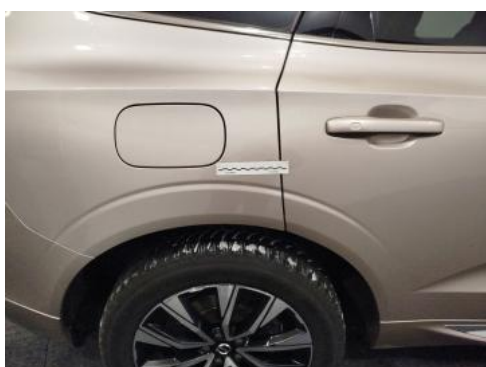
Fot. 43
Błotnik tylny P / Ściana boczna P - Rysa/odprysk 2

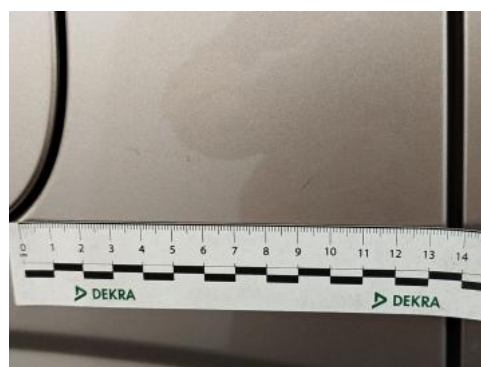
Fot. 44
Błotnik tylny P / Ściana boczna P() - Rysa/odprysk 3

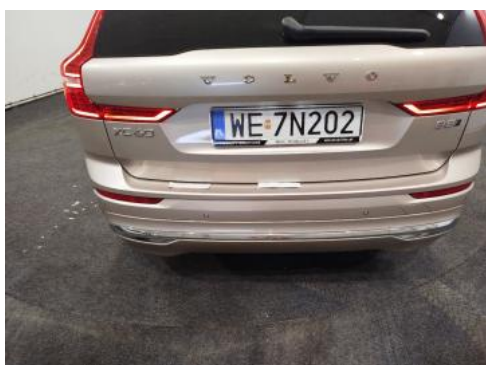
Poz.	Nazwa części	Nr katalogowy	Opis uszkodzenia	Czas [rbg]
1	Okładzina zderzaka tylnego	40007604	rysa/odprysk	1.2

Fot. 45
Zderzak tylny cz górna - zdjęcie poglądowe 1

Poz.	Nazwa części	Rodzaj lakierowania	Opis uszkodzenia	NS [%]
1	Zderzak tylny, kompletny k/e	K3

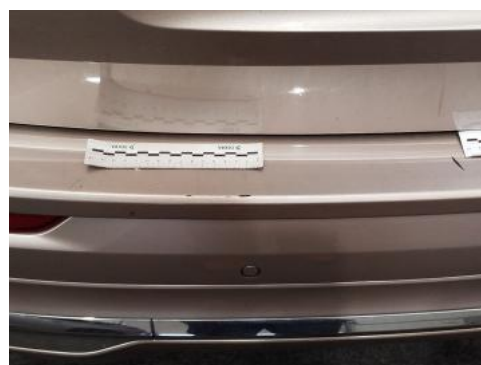
Fot. 46
Zderzak tylny cz górna - zdjęcie poglądowe 2

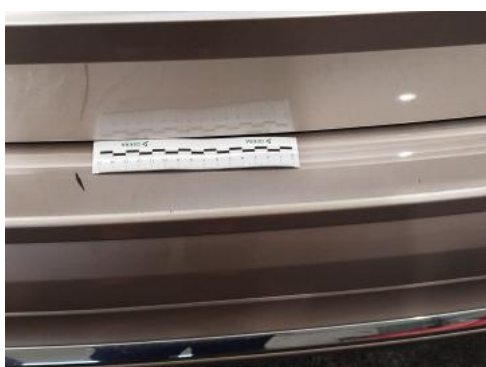
Fot. 47
Zderzak tylny cz górna - Rysa/odprysk 1

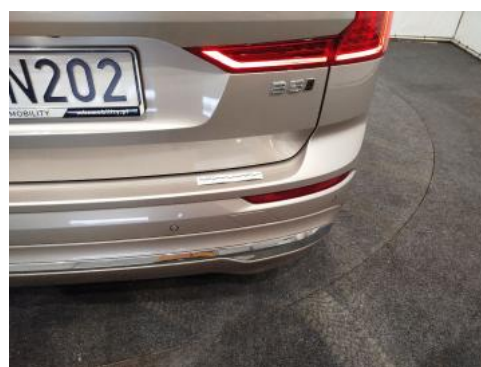
Fot. 48
Zderzak tylny cz górna - Rysa/odprysk 2

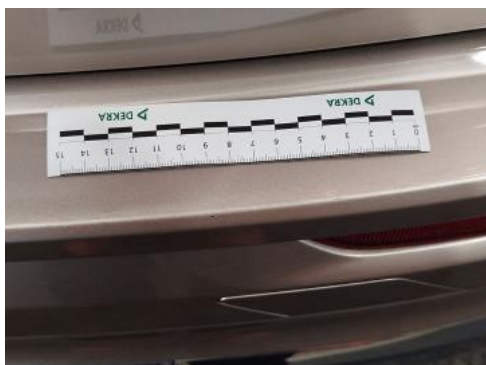
Fot. 49
Zderzak tylny cz górna() - Rysa/odprysk 3

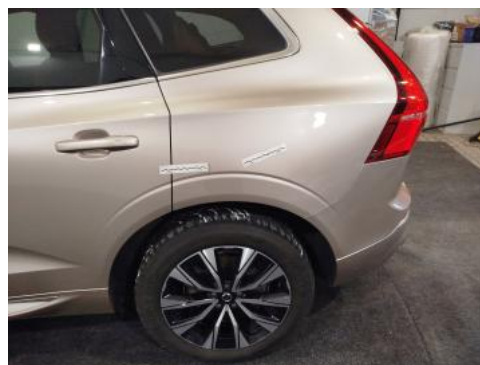
Fot. 50
Błotnik tylny L / Ściana boczna L - zdjęcie poglądowe 1

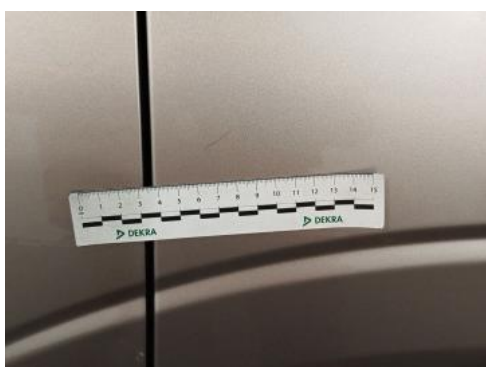
Fot. 51
Błotnik tylny L / Ściana boczna L - zdjęcie poglądowe 2

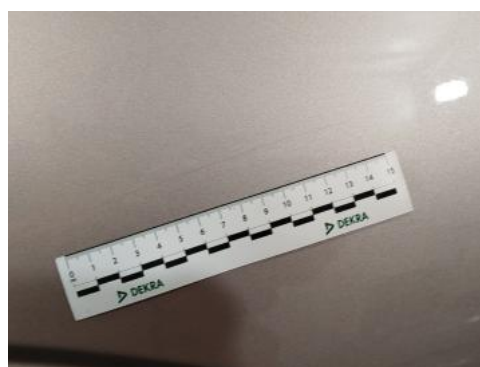
Fot. 52
Błotnik tylny L / Ściana boczna L - Rysa/odprysk 1

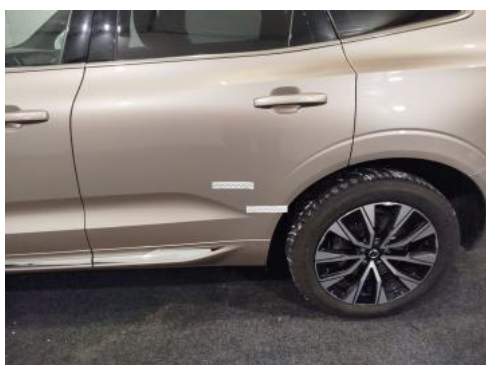
Fot. 53
Drzwi tylne L - zdjęcie poglądowe 1

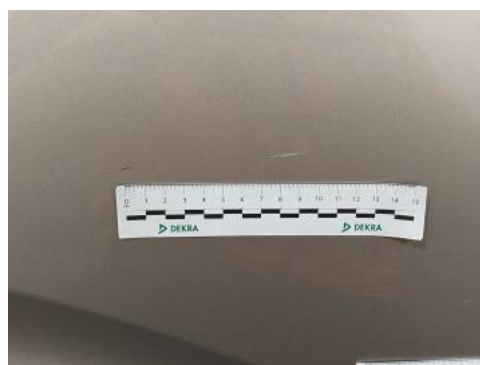
Fot. 54
Drzwi tylne L - zdjęcie poglądowe 2

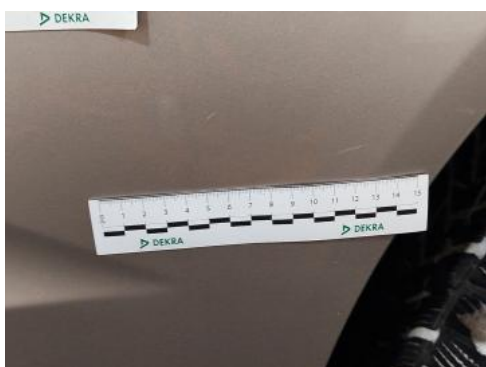
Fot. 55
Drzwi tylne L - Rysa/odprysk 1
