## Ocena stanu technicznego pojazdu

| 0154098 | <b>KIA, Sportage 21-, Sportage 1.6 T-GDI HEV Business Line 2WD aut</b> | | | | KOM |
| WE7N753 | U5YPV81GBNL025477 | | 07-12-2022/2022 | 06-12-2025 | srebrny/2-warstwowy metalizowany |

**Data oględzin:** 03-10-2025

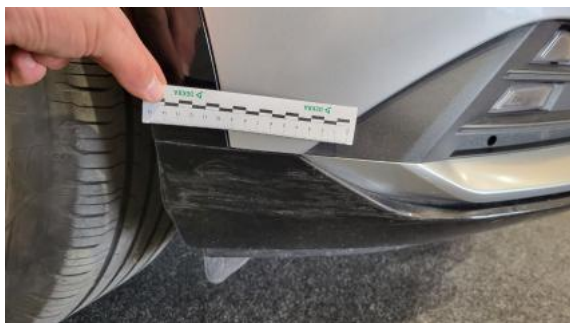
**Fot. 33**

| Poz. | Nazwa części | Nr katalogowy | Opis uszkodzenia | Czas [rbg] |
|---|---|---|---|---|
| 1 | Zderzak Część dolna | 86512R2000 | rysa/odprysk | 0.5 |

Zderzak przedni cz dolna - Rysa/odprysk 1

| Poz. | Nazwa części | Rodzaj lakierowania | Opis uszkodzenia | NS [%] |
|---|---|---|---|---|
| 1 | Spoiler przedni e | K3 | | |

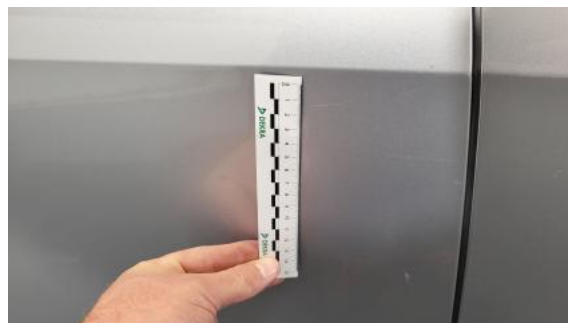
**Fot. 34**

| Poz. | Nazwa części | Nr katalogowy | Opis uszkodzenia | Czas [rbg] |
|---|---|---|---|---|
| 3 | Drzwi tylne (nieuzbrojone) R | 77004R2000 | rysa/odprysk | |

Drzwi tylne P - Rysa/odprysk 1

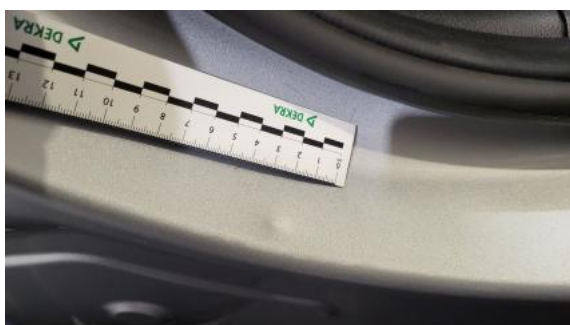
**Fot. 35**

| Poz. | Nazwa części | Nr katalogowy | Opis uszkodzenia | Czas [rbg] |
|---|---|---|---|---|
| 3 | Rama drzwi, przód R | 71120R2A00 | wgniecenie/odkształcenie | 1 |

Słupek środkowy P - Wgniecenie/odkształcenie 1

| Poz. | Nazwa części | Rodzaj lakierowania | Opis uszkodzenia | NS [%] |
|---|---|---|---|---|
| 2 | Słupki środkowy (B) kompletny R | III | | |

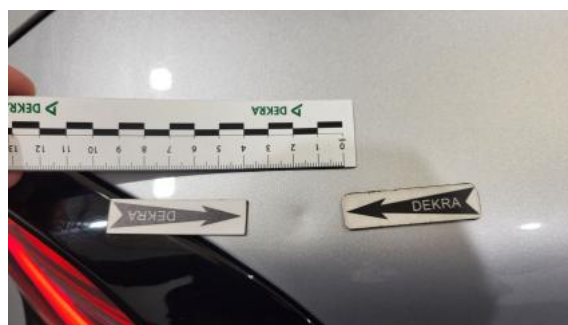
**Fot. 36**

| Poz. | Nazwa części | Nr katalogowy | Opis uszkodzenia | Czas [rbg] |
|---|---|---|---|---|
| 5 | Błotnik tylny R | 71504R2C00 | wgniecenie/odkształcenie | 1 |

Blotnik tylny P / Ściana boczna P - Wgniecenie/odkształcenie 1

| Poz. | Nazwa części | Rodzaj lakierowania | Opis uszkodzenia | NS [%] |
|---|---|---|---|---|
| 5 | Błotnik tylny K R | III | | |

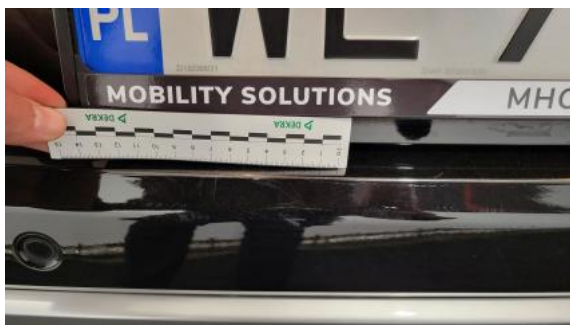
**Fot. 37**

| Poz. | Nazwa części | Nr katalogowy | Opis uszkodzenia | Czas [rbg] |
|---|---|---|---|---|
| 5 | Nakładka zderzaka tylnego, dół | 86650R2010 | rysa/odprysk | |

Zderzak tylny - Rysa/odprysk 1

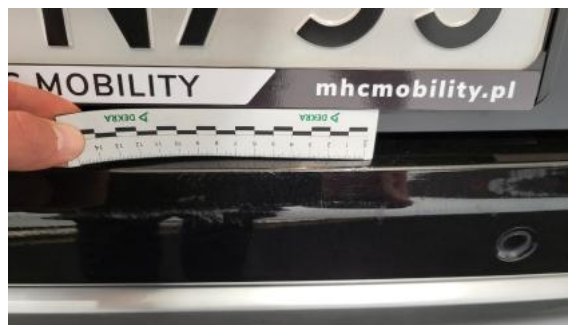
**Fot. 38**

Zderzak tylny - Rysa/odprysk 2

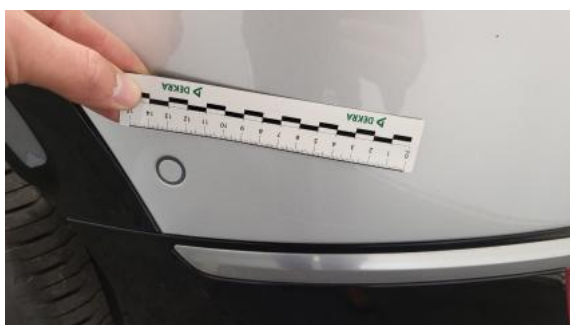
**Fot. 39**

Zderzak tylny() - Rysa/odprysk 3

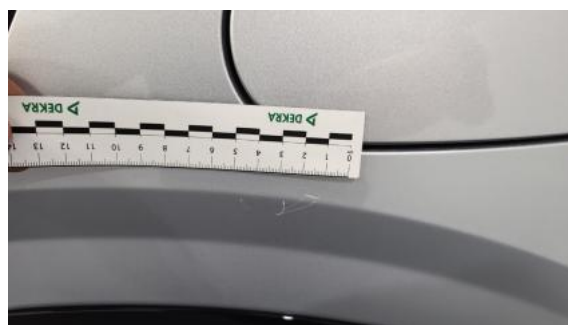
**Fot. 40**

| Poz. | Nazwa części | Nr katalogowy | Opis uszkodzenia | Czas [rbg] |
|---|---|---|---|---|
| 4 | Błotnik tylny L | 71503R2C00 | rysa/odprysk,<br>wgniecenie/odkształcenie | 1 |

Blotnik tylny L / Ściana boczna L - Rysa/odprysk 1

| Poz. | Nazwa części | Rodzaj lakierowania | Opis uszkodzenia | NS [%] |
|---|---|---|---|---|
| 4 | Błotnik tylny K L | III | | |

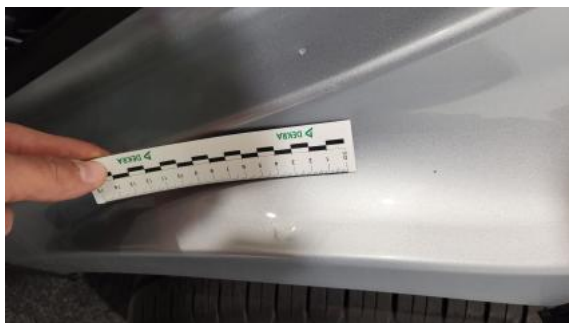
**Fot. 41**

Błotnik tylny L / Ściana boczna L - Wgniecenie/odkształcenie 1

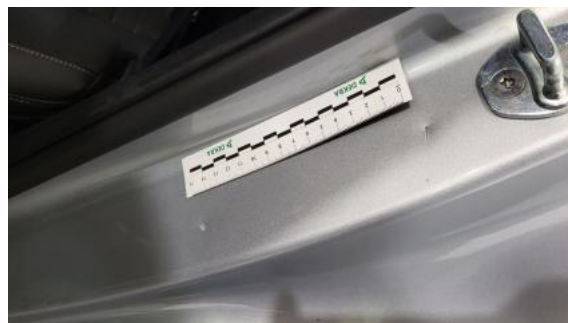
**Fot. 42**

Błotnik tylny L / Ściana boczna L - Wgniecenie/odkształcenie 2

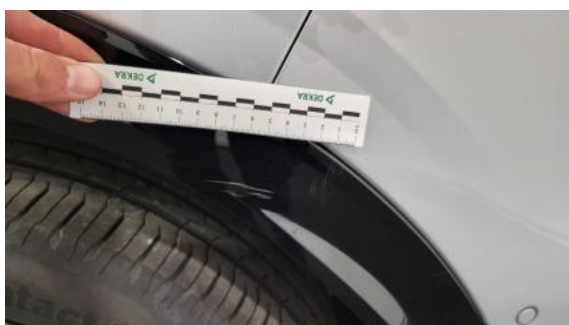
**Fot. 43**

| Poz. | Nazwa części | Nr katalogowy | Opis uszkodzenia | Czas [rbg] |
|---|---|---|---|---|
| 6 | Listwa ochronna ściany bocznej L | 87741R2100 | rysa/odprysk | |

Listwa krawędzi błotnika tyl L - Rysa/odprysk 1

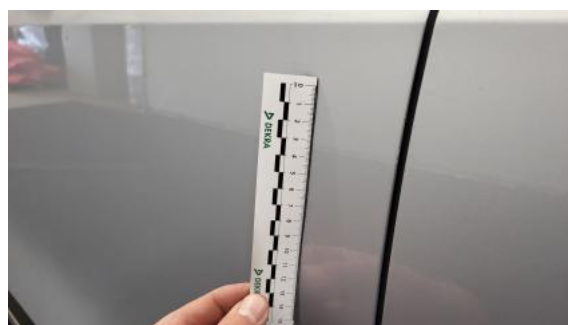
**Fot. 44**

| Poz. | Nazwa części | Nr katalogowy | Opis uszkodzenia | Czas [rbg] |
|---|---|---|---|---|
| 1 | Drzwi przednie (nieuzbrojone) L | 76003R2000 | rysa/odprysk,<br>wgniecenie/odkształcenie | |

Drzwi przed L - Rysa/odprysk 1

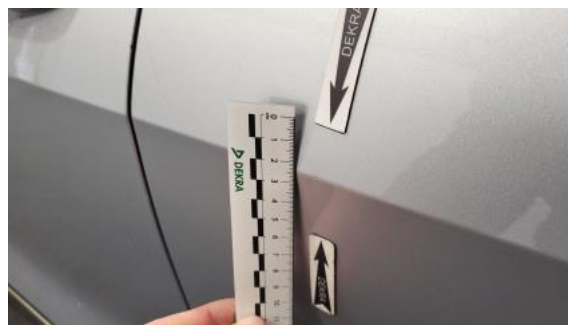
**Fot. 46**

| Poz. | Nazwa części | Nr katalogowy | Opis uszkodzenia | Czas [rbg] |
|---|---|---|---|---|
| 2 | Drzwi tylne (nieuzbrojone) L | 77003R2000 | wgniecenie/odkształcenie,<br>rysa/odprysk | 1 |

Drzwi tylne L - Wgniecenie/odkształcenie 1

| Poz. | Nazwa części | Rodzaj lakierowania | Opis uszkodzenia | NS [%] |
|---|---|---|---|---|
| 3 | Drzwi tylne kompletne K L | III | | |

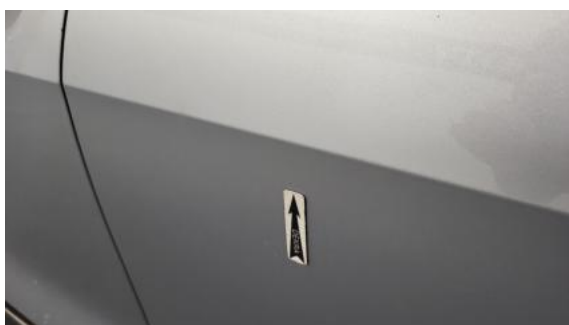
**Fot. 47**

Drzwi tylne L - Wgniecenie/odkształcenie 2

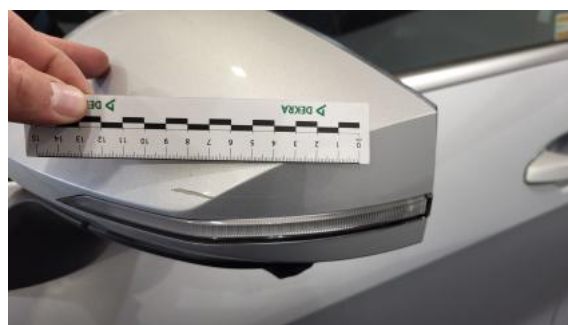
**Fot. 48**

| Poz. | Nazwa części | Nr katalogowy | Opis uszkodzenia | Czas [rbg] |
|---|---|---|---|---|
| 2 | Osłona lusterka zewnętrznego L | 87616R2000 | rysa/odprysk | |

Lusterko zew L - Rysa/odprysk 1

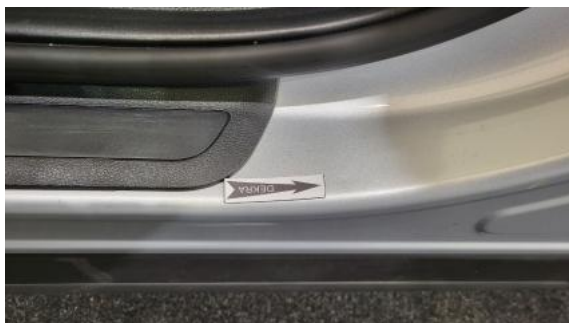
**Fot. 49**

| Poz. | Nazwa części | Nr katalogowy | Opis uszkodzenia | Czas [rbg] |
|---|---|---|---|---|
| 4 | Próg L | 71312R2D00 | wgniecenie/odkształcenie | |

Próg L - Wgniecenie/odkształcenie 1

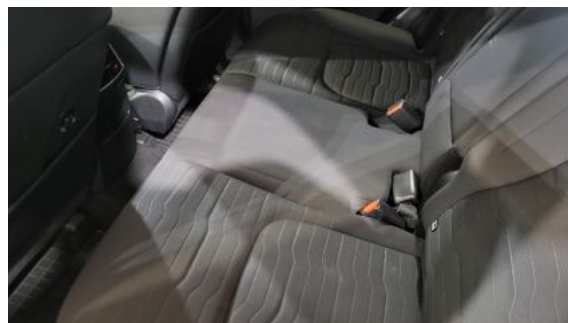
**Fot. 50**

| Poz. | Nazwa części | Nr katalogowy | Opis uszkodzenia | Czas [rbg] |
|---|---|---|---|---|
| 7 | Tapicerka siedziska 2.rząd | 89160CJ010F23 | zabrudzenie | |

Kanapa tyl. - Inne 1
