## Ocena stanu technicznego pojazdu

| 0139155 | <b>AUDI, A4 Avant [8W] 19-24, A4 35 TFSI mHEV S tronic</b> | | | | KOM |
| WE5K813 | WAUZZZF43NA018776 | | 17-02-2022/2021 | 16-02-2027 | czarny/2-warstwowa |

**Data oględzin:** 19-11-2025

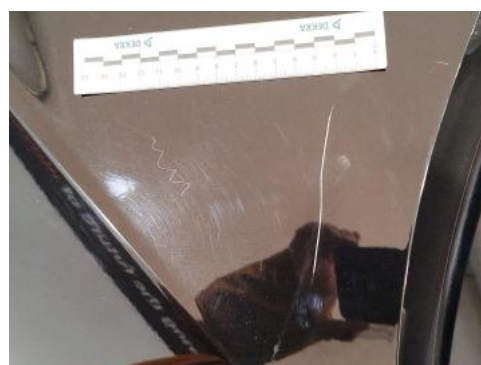
| Poz. | Nazwa części | Nr katalogowy | Opis uszkodzenia | Czas [rbg] |
|---|---|---|---|---|
| 2 | Pokrywa przednia | 8W0823029A | liczne, rysa/odprysk | |

**Fot. 40**  
Pokrywa komory silnika - Rysa/odprysk 1

| Poz. | Nazwa części | Rodzaj lakierowania | Opis uszkodzenia | NS [%] |
|---|---|---|---|---|
| 2 | Pokrywa przednia | III | | |

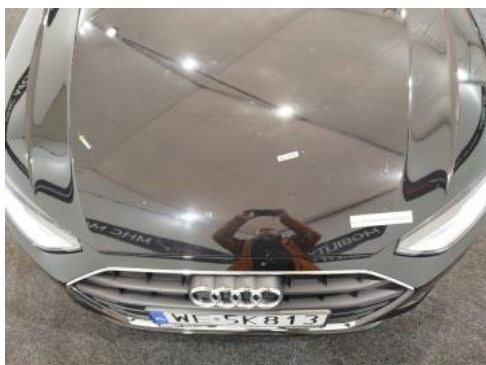
**Fot. 41**

Pokrywa komory silnika - Rysa/odprysk 2

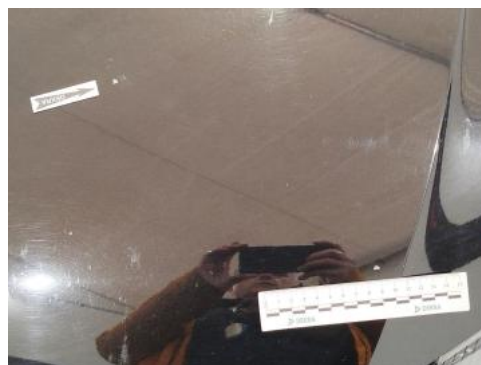
**Fot. 42**

Pokrywa komory silnika() - Rysa/odprysk 3

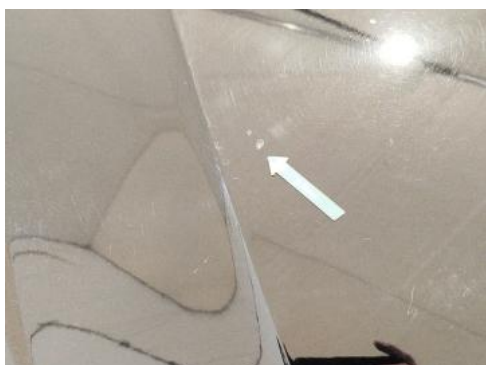
**Fot. 43**

Pokrywa komory silnika - Inne 1

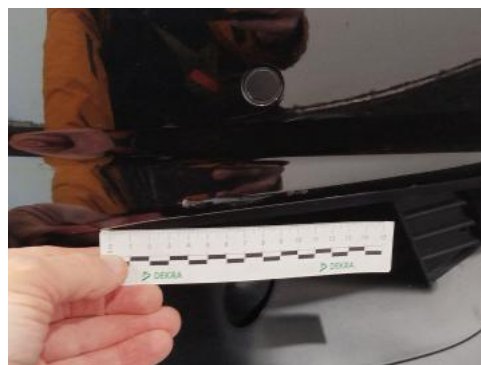
**Fot. 46**

| Poz. | Nazwa części | Nr katalogowy | Opis uszkodzenia | Czas [rbg] |
|---|---|---|---|---|
| 1 | Okładzina zderzaka przedniego | 8W0807065ASGRU | ostre, zarysowanie | |

Zderzak przedni cz P - Rysa/odprysk 1

| Poz. | Nazwa części | Rodzaj lakierowania | Opis uszkodzenia | NS [%] |
|---|---|---|---|---|
| 1 | Zderzak przedni k | K3 | | |

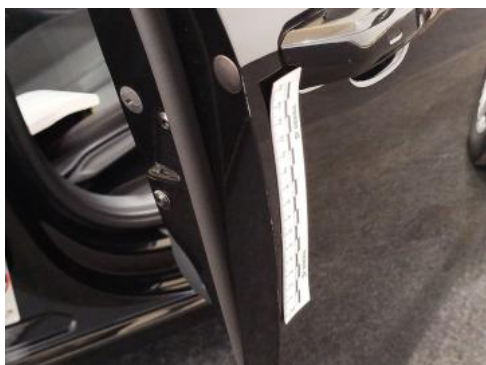
**Fot. 49**

| Poz. | Nazwa części | Nr katalogowy | Opis uszkodzenia | Czas [rbg] |
|---|---|---|---|---|
| 1 | Drzwi przednie (nieuzbrojone) R | 8W0831052B | rysa/odprysk, wgniecenie | |

Drzwi przednie P - Rysa/odprysk 1

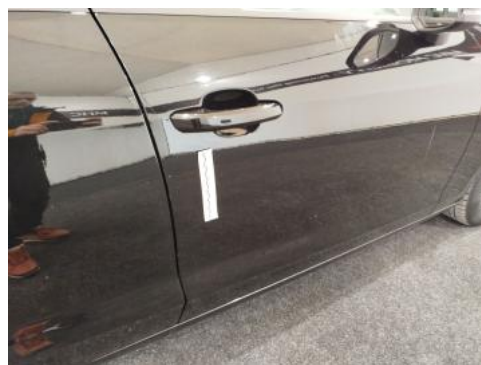
**Fot. 50**

Drzwi przednie P - Rysa/odprysk 2

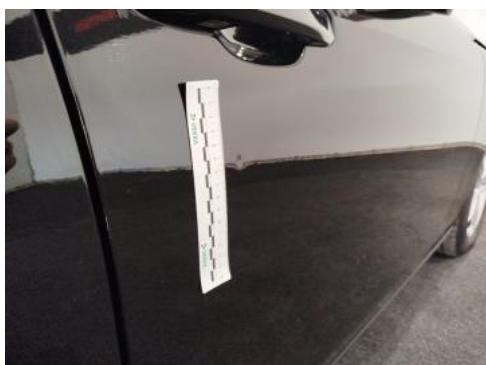
**Fot. 51**

Drzwi przednie P() - Rysa/odprysk 3

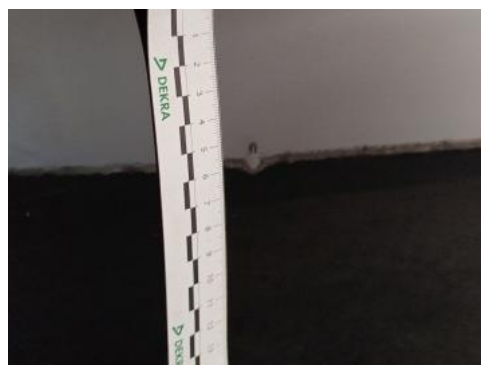
**Fot. 52**

Drzwi przednie P - Wgniecenie/odkształcenie 1

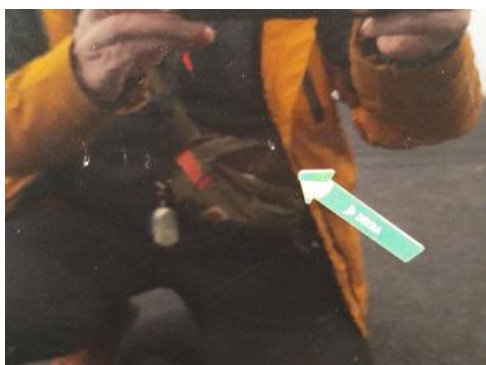
**Fot. 55**

| Poz. | Nazwa części | Nr katalogowy | Opis uszkodzenia | Czas [rbg] |
|---|---|---|---|---|
| 3 | Drzwi tylne (nieuzbrojone) R | 8W9833052G | wgniecenie, rysa/odprysk | |

Drzwi tylne P - Rysa/odprysk 1

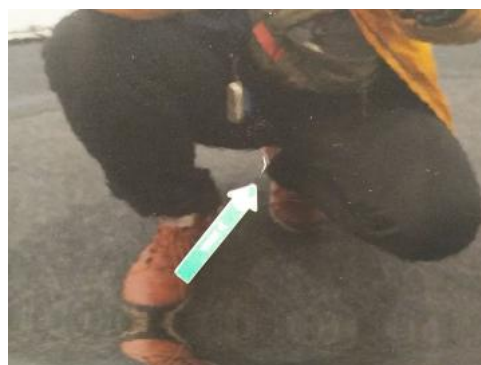
**Fot. 56**

Drzwi tylne P - Rysa/odprysk 2

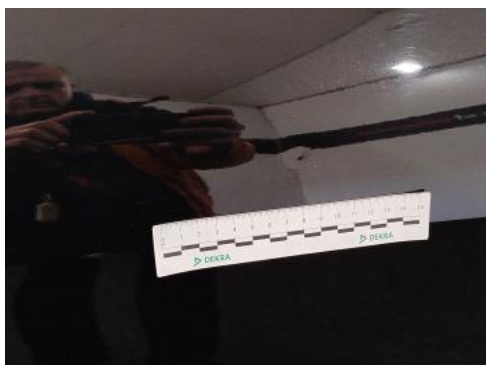
**Fot. 57**

Drzwi tylne P - Wgniecenie/odkształcenie 1

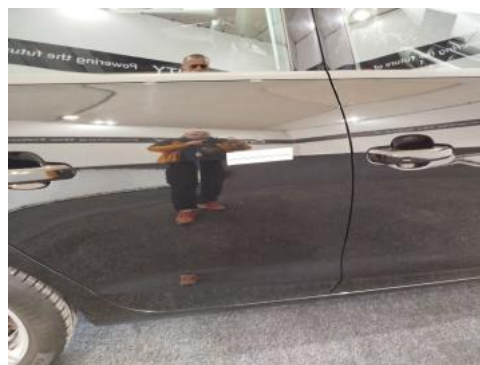
**Fot. 58**

Drzwi tylne P - Wgniecenie/odkształcenie 2

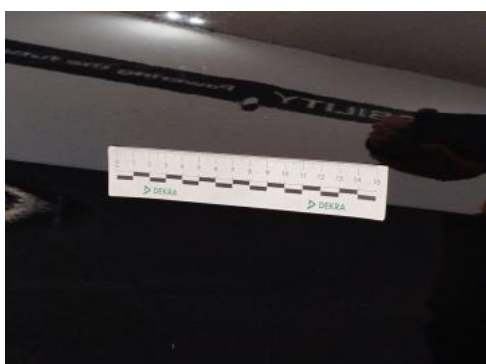
**Fot. 59**

Drzwi tylne P() - Wgniecenie/odkształcenie 3

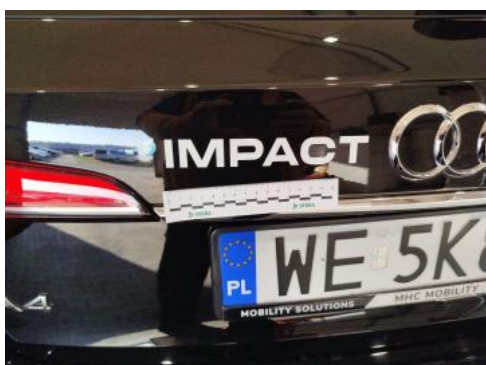
**Fot. 61**

| Poz. | Nazwa części | Nr katalogowy | Opis uszkodzeń | Czas [rbg] |
|---|---|---|---|---|
| 1 | Usunięcie oklein | | nieoryginalna naklejka | |

Pokrywy bagażnika - Inne 1

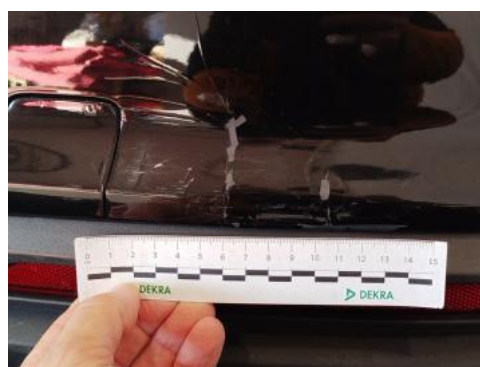
**Fot. 64**

| Poz. | Nazwa części | Nr katalogowy | Opis uszkodzenia | Czas [rbg] |
|---|---|---|---|---|
| 4 | Okładzina zderzaka tylnego | 8W9807067PGRU | wgniecenie, pęknięcia powłoki lakierowej | 2 |

Zderzak tylny cz P - Rysa/odprysk 1

| Poz. | Nazwa części | Rodzaj lakierowania | Opis uszkodzenia | NS [%] |
|---|---|---|---|---|
| 4 | Zderzak tylny, kompletny k/e | K3 | | |

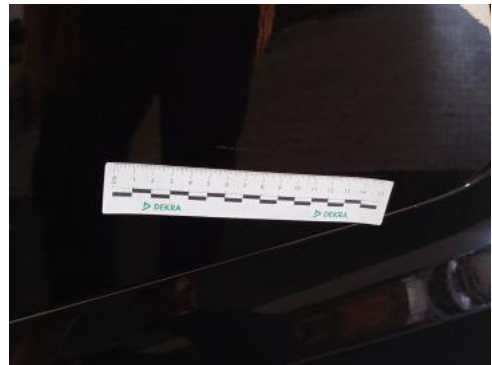
**Fot. 66**

| Poz. | Nazwa części | Nr katalogowy | Opis uszkodzenia | Czas [rbg] |
|---|---|---|---|---|
| 4 | Błotnik tylny L | 8W9809837C | rysa/odprysk | |

Błotnik tylny L / Ściana boczna L - Rysa/odprysk 1

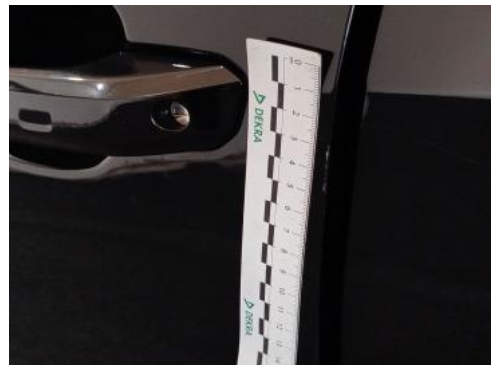
**Fot. 68**

| Poz. | Nazwa części | Nr katalogowy | Opis uszkodzenia | Czas [rbg] |
|---|---|---|---|---|
| 3 | Drzwi przednie (nieuzbrojone) L | 8W0831051B | wgniecenie, zarysowanie | 1 |

Drzwi przed L - Rysa/odprysk 1

| Poz. | Nazwa części | Rodzaj lakierowania | Opis uszkodzenia | NS [%] |
|---|---|---|---|---|
| 3 | Drzwi przednie, część dolna F L | III | | |

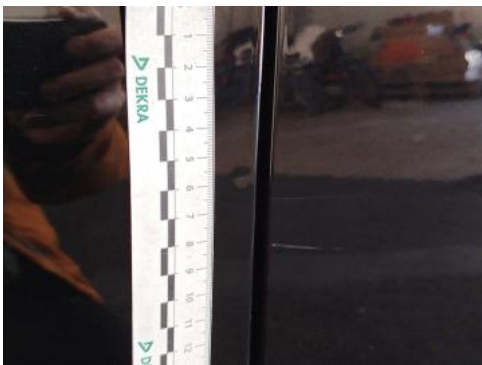
**Fot. 69**

Drzwi przed L - Wgniecenie/odkształcenie 1

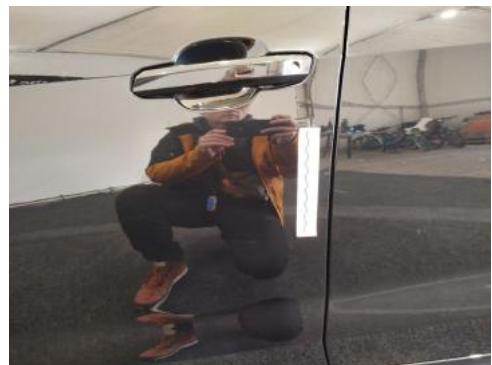
**Fot. 70**

Drzwi przed L - Wgniecenie/odkształcenie 2

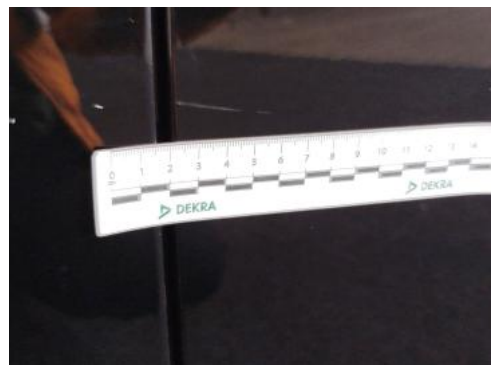
**Fot. 72**

| Poz. | Nazwa części | Nr katalogowy | Opis uszkodzenia | Czas [rbg] |
|---|---|---|---|---|
| 2 | Drzwi tylne (nieuzbrojone) L | 8W9833051G | rysa/odprysk | |

Drzwi tylne L - Rysa/odprysk 1
