Nr zlecenia DEKRA: MHC/WAW/28430/26/03/31  
 Nr zlecenia/szkody:  
 Data zlecenia: 31-03-2026

## Ocena stanu technicznego pojazdu

Eurotax-Kod EC	Marka, model, typ pojazdu				Rodzaj nadwozia
0139155	<b>AUDI, A4 Avant [8W] 19-24, A4 35 TFSI mHEV S tronic</b>				KOM
Rodzaj silnika	Pojemność [ccm]	Moc [KM/kW]	Skrzynia biegów	Stan licznika [km] (odczytany)	Ilość drzwi/miejsc
z zapłonem iskrowym	1984	150/110	automatyczna	143 459	5/5
Nr rej. pojazdu	Nr nadwozia (VIN)		Data 1-rej./rok prod.	Następne bad. tech.	Lakier
WE5K815	WAUZZZF41NA015312		17-02-2022/2021	17-02-2027	grafitowy/2-warstwowy metalizowany

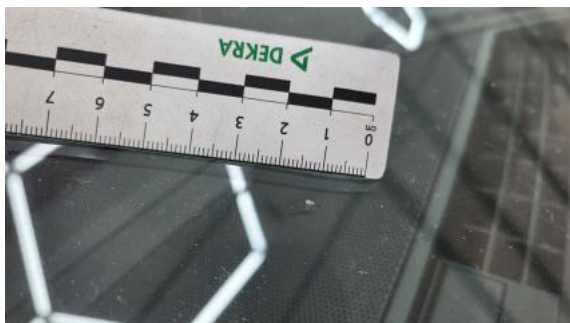
Poz.	Nazwa części	Nr katalogowy	Opis uszkodzenia	NS [%]
1	Szyba przednia barwiona	8W0845099AGNVB	pęknięcie/rozerwanie

**Fot. 33**  
Szyba czołowa - Pęknięcie/rozerwanie 1

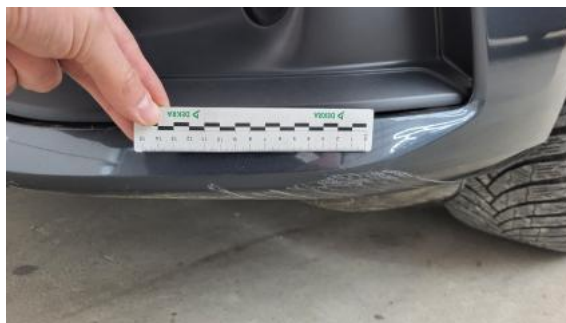
Poz.	Nazwa części	Nr katalogowy	Opis uszkodzenia	Czas [rbg]
1	Okładzina zderzaka przedniego	8W0807065ASGRU	rysa/odprysk	
2	Okładzina zderzaka tylnego	8W9807067PGRU	rysa/odprysk	
3	Tapicerka siedziska 1.rząd L	8W0881405AKGC	zabrudzenie

**Fot. 34**  
Zderzak - Rysa/odprysk 1

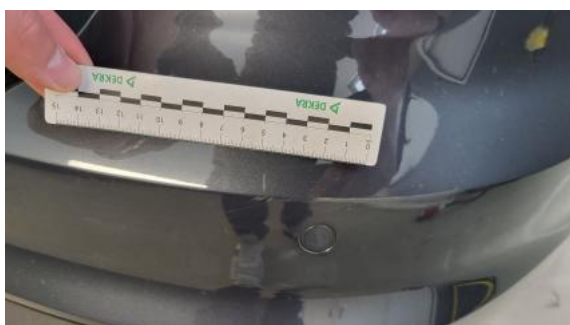
**Fot. 35**  
Zderzak tylny - Rysa/odprysk 1

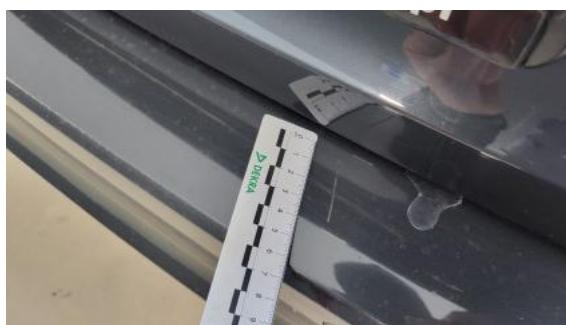
**Fot. 36**  
Zderzak tylny - Rysa/odprysk 2

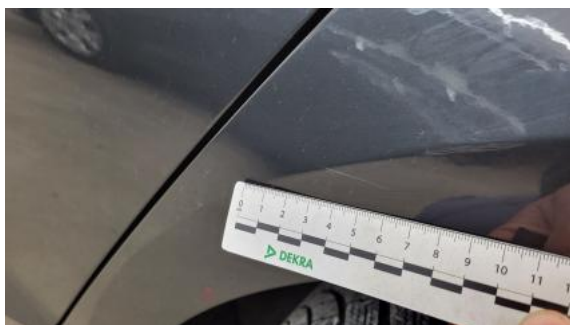
Poz.	Nazwa części	Nr katalogowy	Opis uszkodzenia	Czas [rbg]
1	Drzwi przednie (nieuzbrojone) L	8W0831051B	rysa/odprysk, wgniecenie/odkształcenie	1
2	Błotnik tylny L	8W9809837C	rysa/odprysk, wgniecenie/odkształcenie	1

**Fot. 37**  
Błotnik tylny L / Ściana boczna L - Rysa/odprysk 1

Poz.	Nazwa części	Rodzaj lakierowania	Opis uszkodzenia	NS [%]
1	Drzwi przednie, kompletne K L	III		
2	Błotnik tylny K L	III

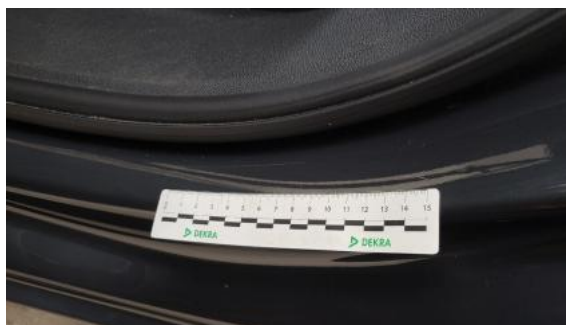
**Fot. 38**  
Błotnik tylny L / Ściana boczna L - Rysa/odprysk 2

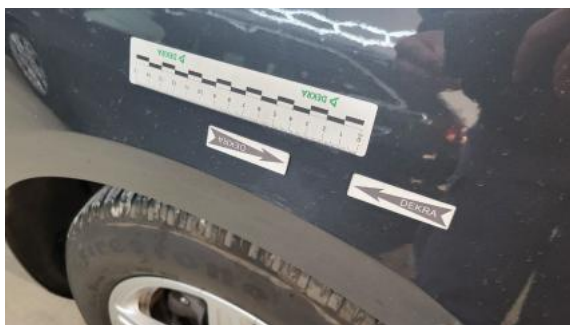
**Fot. 39**  
Błotnik tylny L / Ściana boczna L - Wgniecenie/odkształcenie 1

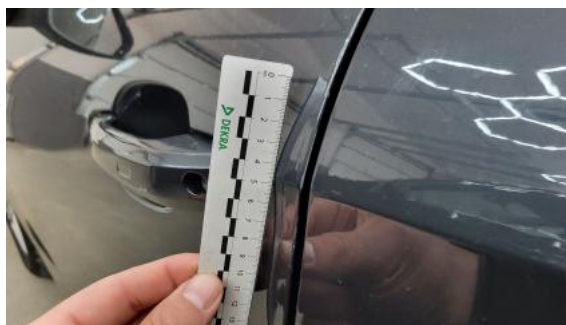
**Fot. 40**  
Drzwi przed L - Rysa/odprysk 1

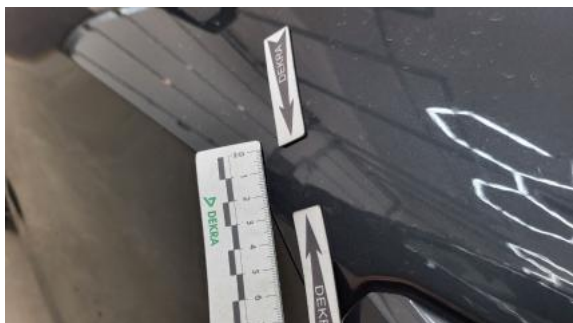
**Fot. 41**  
Drzwi przed L - Wgniecenie/odkształcenie 1

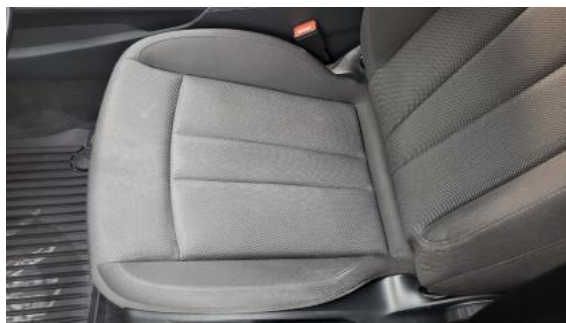
**Fot. 42**  
Fotel prz. lew. - Inne 1
