Nr zlecenia DEKRA: MHC/WAW/15965/25/03/04
Nr zlecenia/szkody:
Data zlecenia: 04-03-2025

Ocena stanu technicznego pojazdu

Eurotax-Kod EC	Marka, model, typ pojazdu				Rodzaj nadwozia
0153465	KIA, Ceed Kombi 21-, Ceed 1.5 T-GDI M				KOM
Rodzaj silnika	Pojemność [ccm]	Moc [KM/kW]	Skrzynia biegów	Stan licznika [km] (odczytany)	Ilość drzwi/miejsc
z zapłonem iskrowym	1482	160/118	manualna	88 695	5/5
Nr rej. pojazdu	Nr nadwozia (VIN)		Data 1-rej./rok prod.	Następne bad. tech.	Lakier
WE5H902	U5YH5815ANL112842		29-01-2022/2021	28-01-2027	szary/METALIK

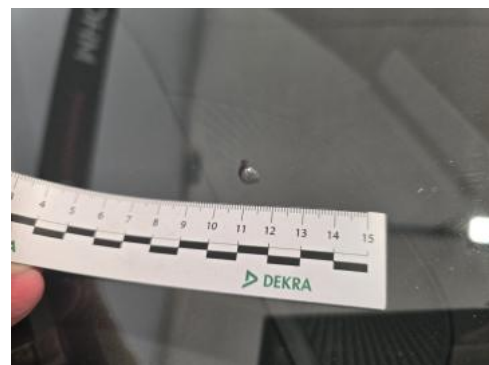
Fot. 38
Szyba czołowa - Pęknięcie/rozerwanie 1

Poz.	Nazwa części	Nr katalogowy	Opis uszkodzenia	NS [%]
1	Szyba przednia barwiona/ogrzew.	86110J7261	pęknięcie	
2	Kpl.montażowy/naprawczy-kpl.do klejenia	KET

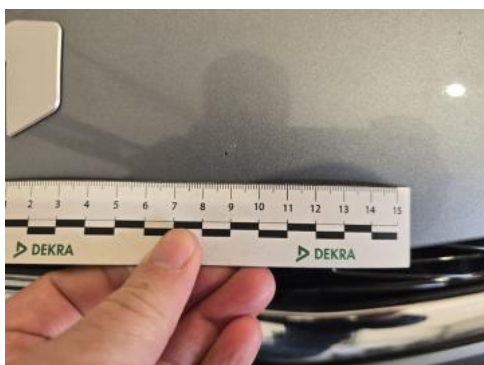
Fot. 39
Zderzak - zdjęcie poglądowe 2

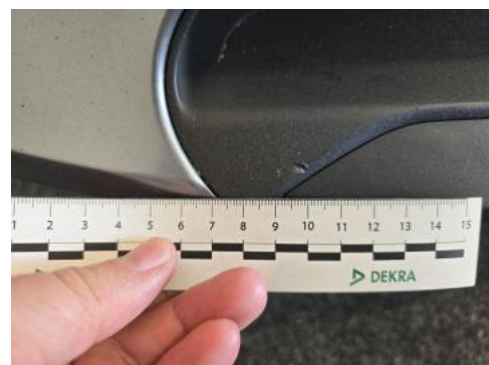
Fot. 40
Zderzak - Rysa/odprysk 1

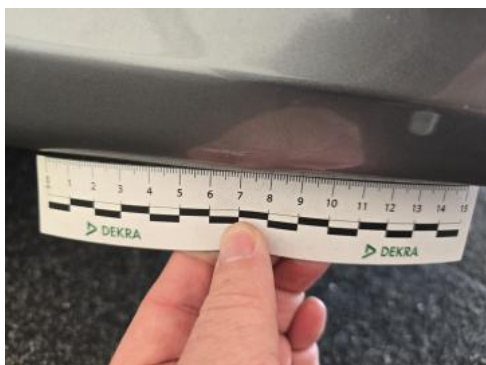
Fot. 41
Zderzak - Rysa/odprysk 2

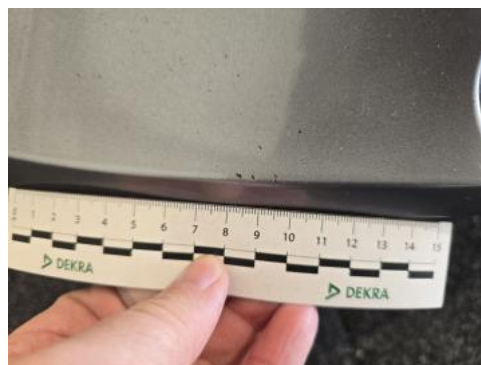
Fot. 42
Zderzak() - Rysa/odprysk 3

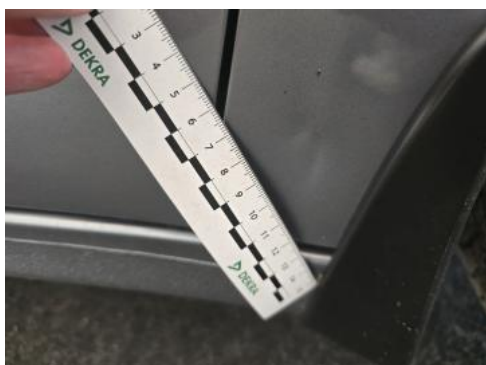
Fot. 43
Błotnik przedni P - Wgniecenie/odkształcenie 1

Poz.	Nazwa części	Nr katalogowy	Opis uszkodzenia	Czas [rbg]
1	Błotnik przedni R	66321J7000	wgniecenie	1
2	Drzwi tylne (nieuzbrojone) R	77004J7200	zarysowanie

Poz.	Nazwa części	Rodzaj lakierowania	Opis uszkodzenia	NS [%]
1	Błotnik przedni kompletny R	III		
2	Drzwi tylne, część dolna F R	III		
3	Zderzak tylny, kompletny k/e	K3		
4	Tarcza koła (ALU) - duża	SP

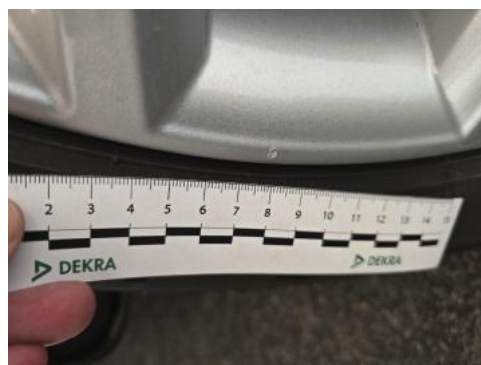
Fot. 44
Felga aluminiowa przednia P - Rysa/odprysk 1

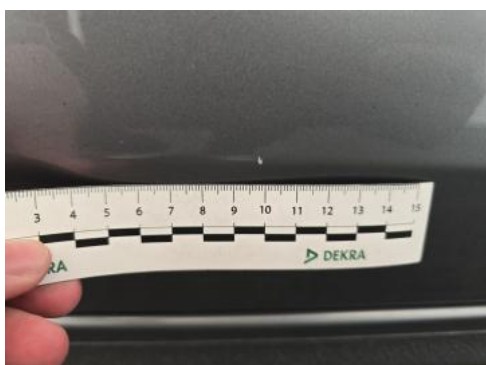
Fot. 45
Drzwi przednie P - Rysa/odprysk 1

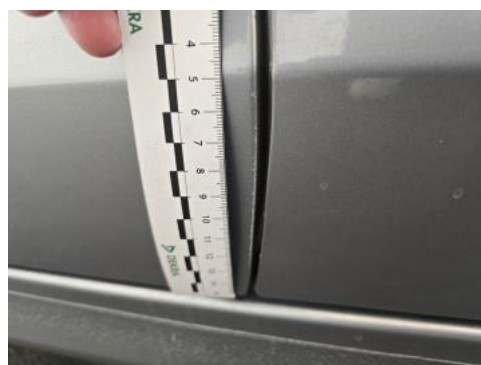
Fot. 46
Drzwi tylne P - Rysa/odprysk 1

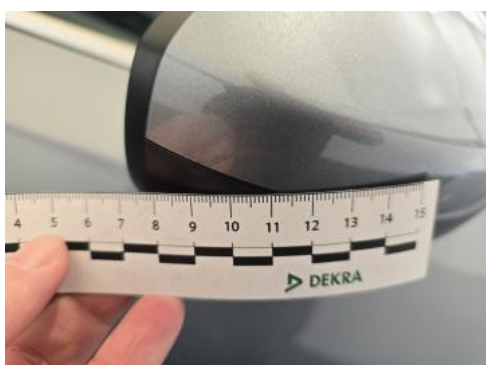
Fot. 47
Obudowa lusterka zew P - Rysa/odprysk 1

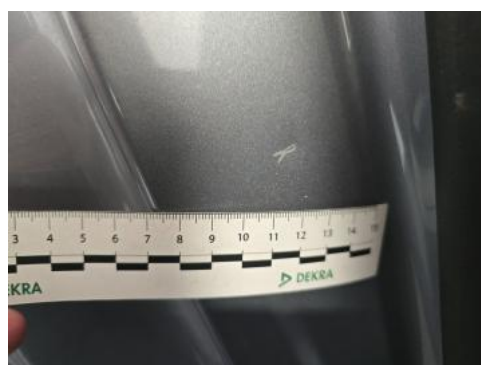
Fot. 48
Próg P - Rysa/odprysk 1

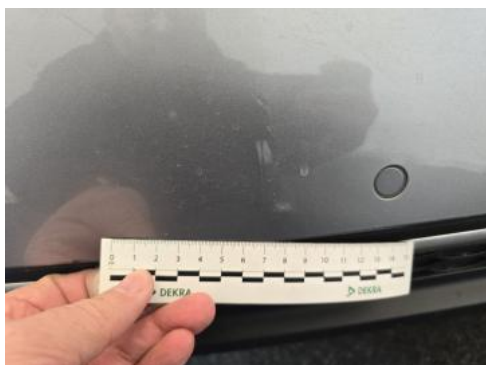
Fot. 49
Zderzak tylny - zdjęcie poglądowe 1

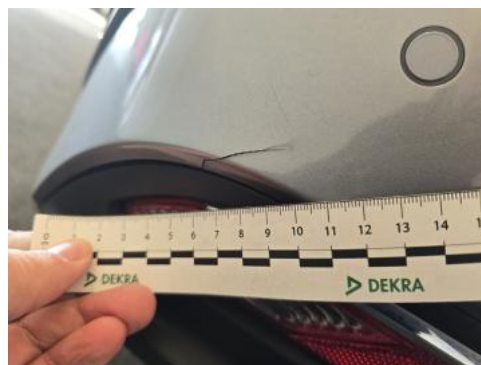
Fot. 50
Zderzak tylny - zdjęcie poglądowe 2

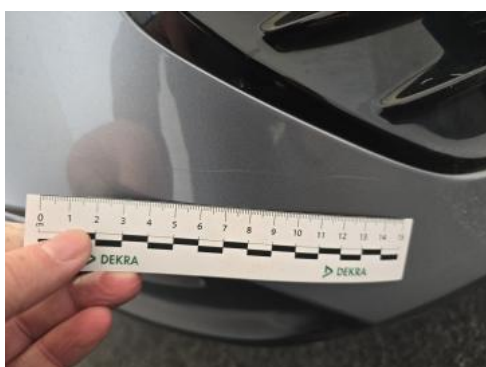
Fot. 51
Zderzak tylny - Rysa/odprysk 1

3	Okladzina zderzaka tylnego	86610J7300	liczne, rysa/odprysk, pęknięcia powłoki lakierowej	
4	Felga koła przedniego lewego		zarysowanie	1

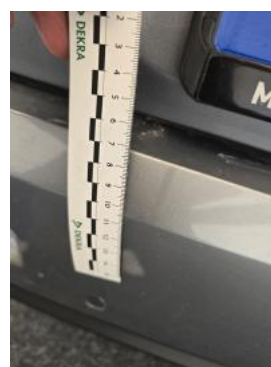
Fot. 52
Zderzak tylny - Rysa/odprysk 2

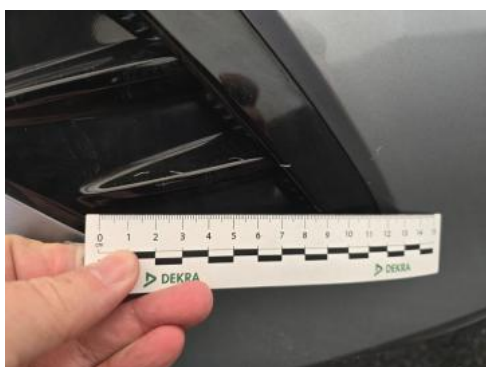
Fot. 53
Zderzak tylny() - Rysa/odprysk 3

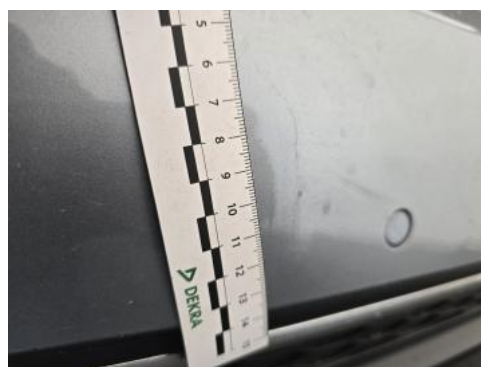
Fot. 54
Zderzak tylny - Pęknięcie/rozerwanie 1

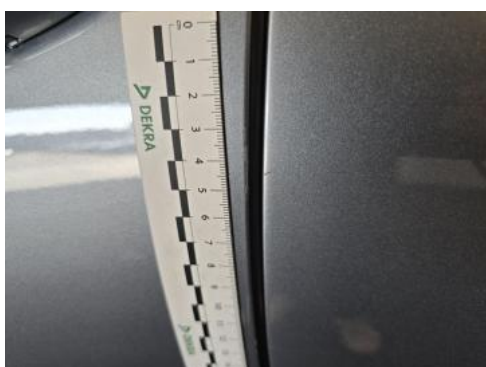
Fot. 55
Drzwi przed L - Rysa/odprysk 1

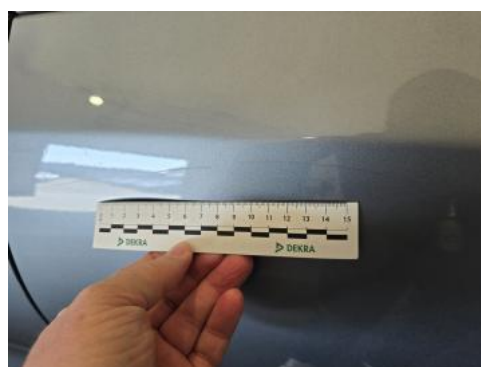
Fot. 56
Drzwi tylne L - Rysa/odprysk 1

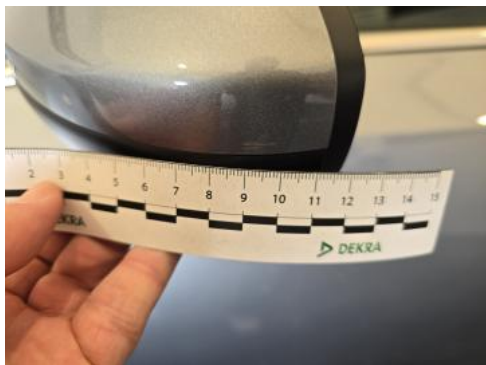
Fot. 57
Obudowa lusterka zew L - Rysa/odprysk 1

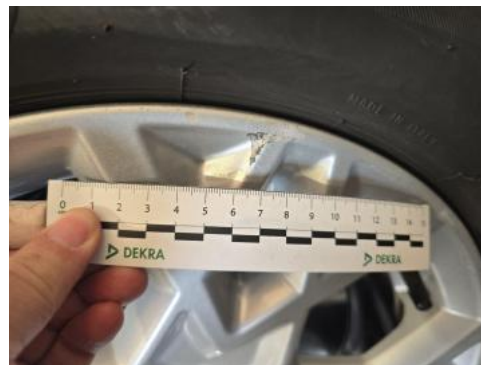
Fot. 58
Felga Aluminiowa przednia L - Rysa/odprysk 1
