DEKRA CZ a.s.

MHC Mobility

ÚDAJE O VOZIDLE

SEZNAM POŠKOZENÍ

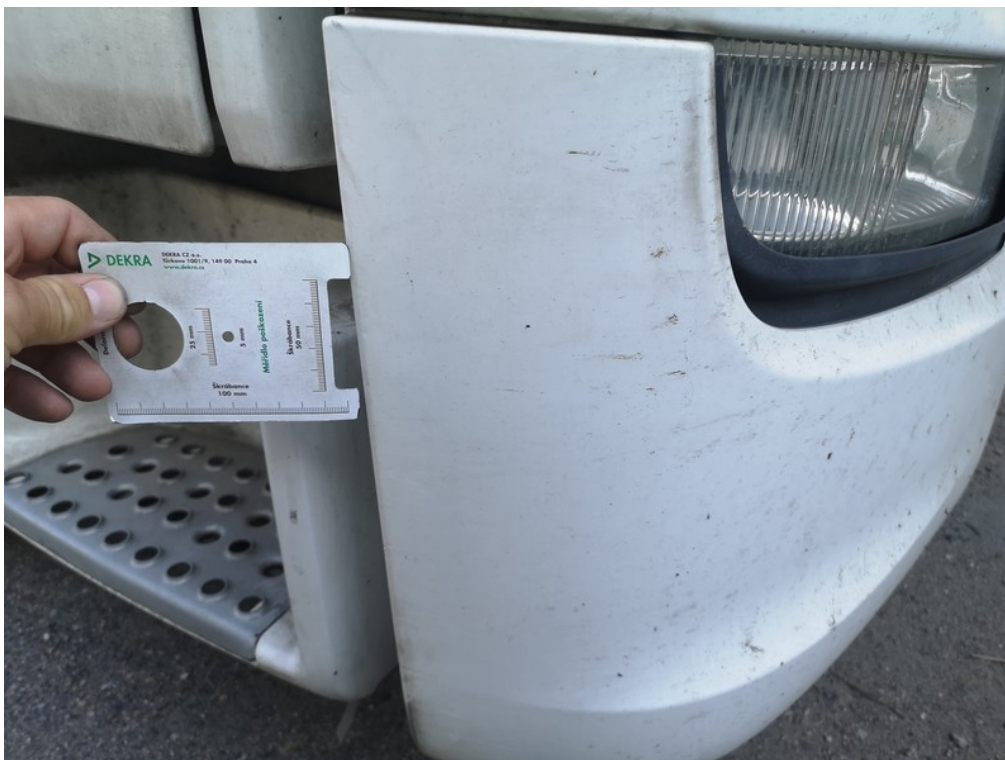
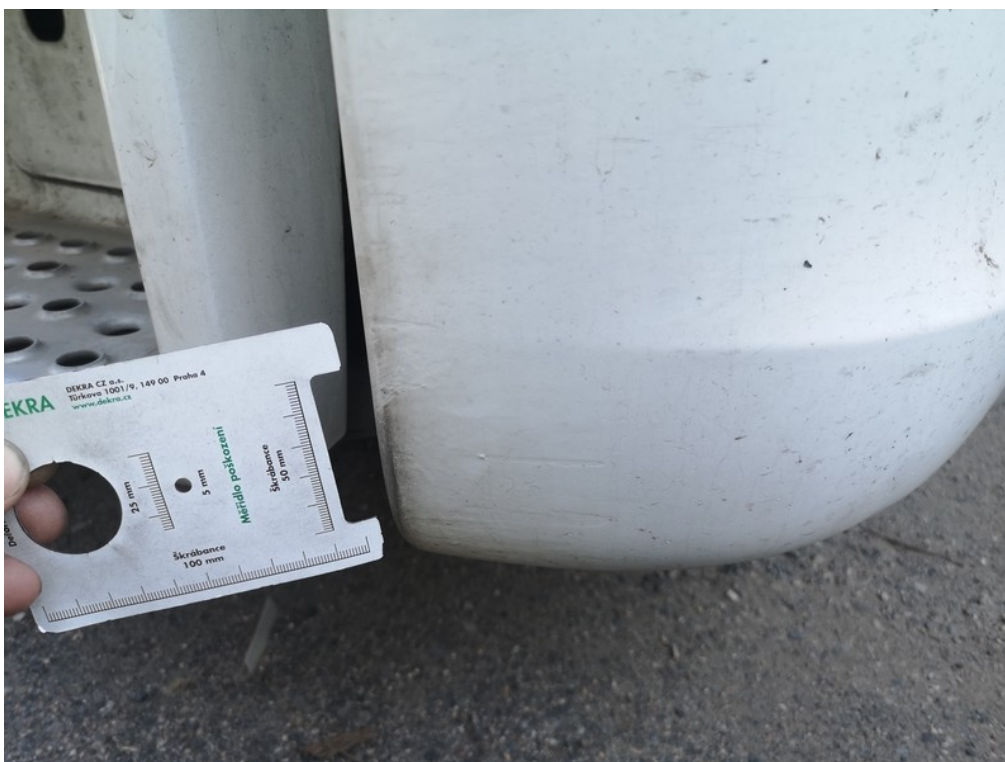
1 Umístění
 Poškozený díl
 Druh poškození

Exteriér (vnější prostor)
 Přední nárazník - pravý díl
 Neodborná oprava

Viz popis k poškození č. 1

Způsob opravy (opatření) Lakovat
 Poznámka:

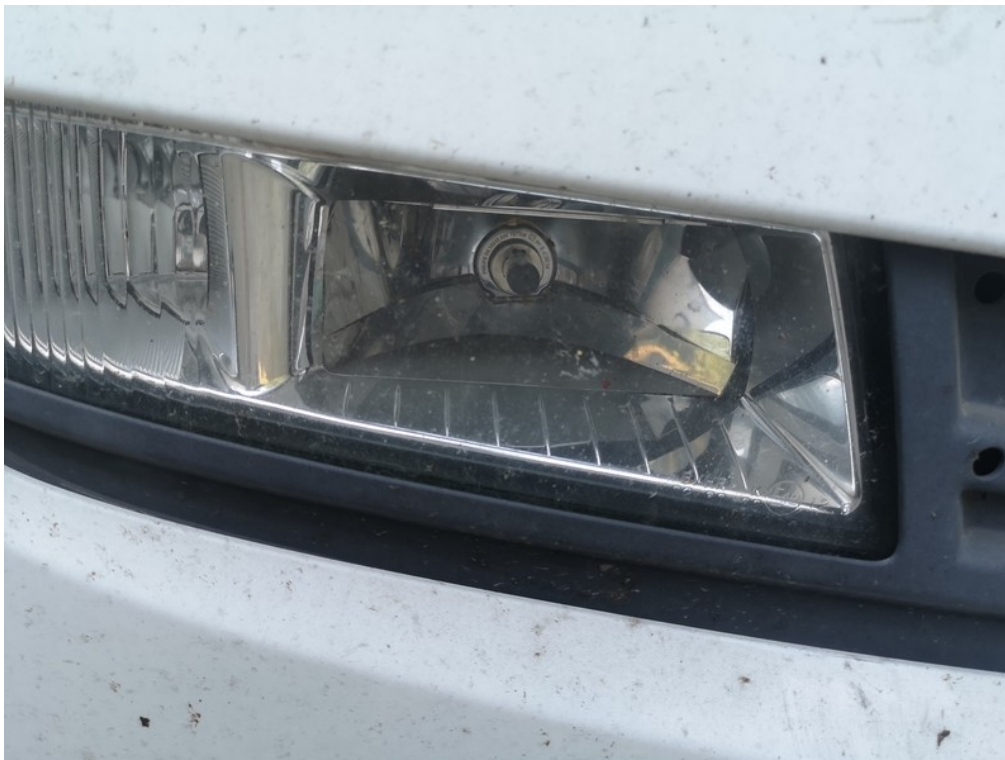
2 Umístění
Poškozený díl
Druh poškození

Exteriér (vnější
prostor)
P mlhový světlomet
pravý
Opotřebení

Způsob opravy (opatření) Vyměnit
Poznámka:

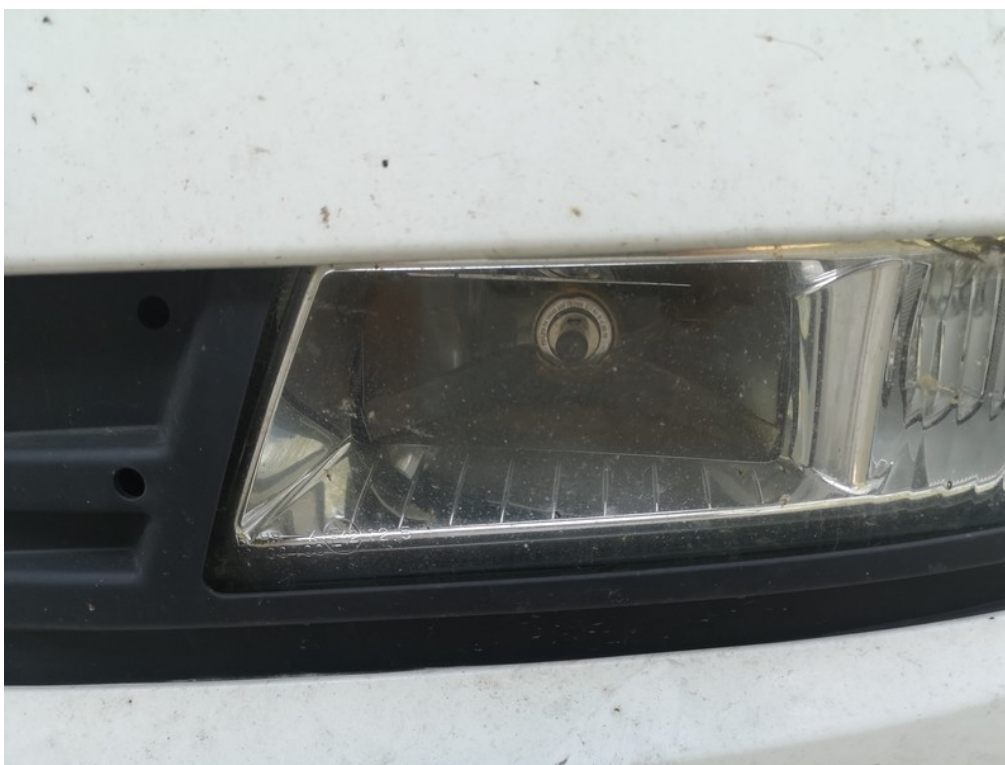
3 Umístění
Poškozený díl
Druh poškození

Exteriér (vnější
prostor)
P mlhový světlomet
levý
Opotřebení

Způsob opravy (opatření) Vyměnit
Poznámka:

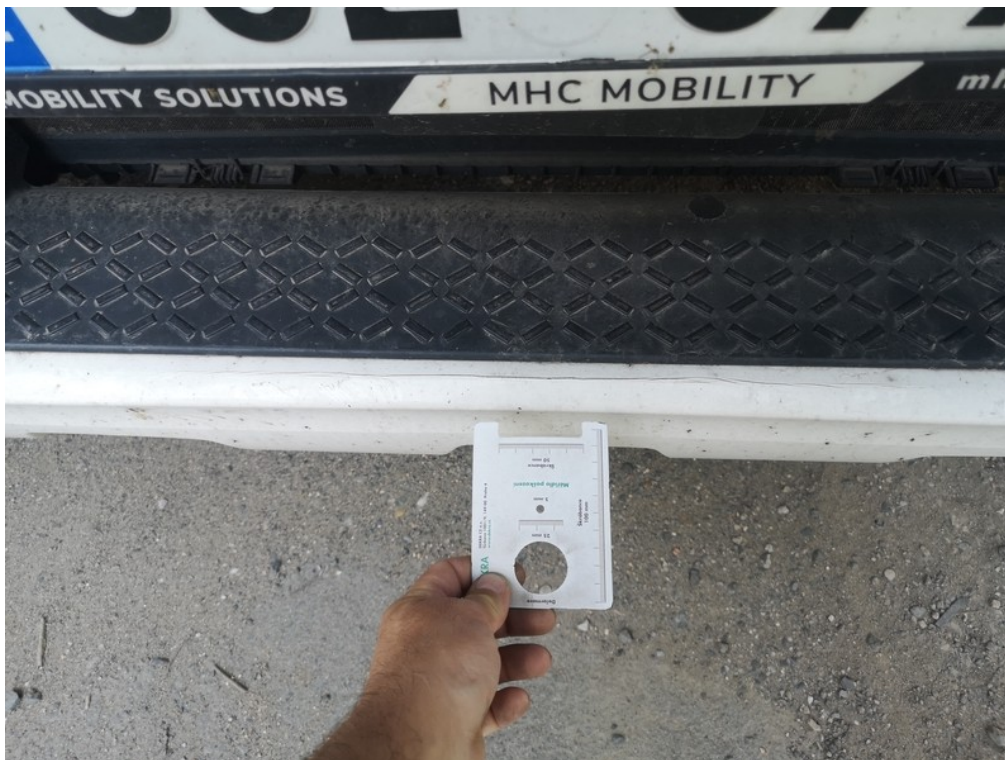
4 Umístění
 Poškozený díl
 Druh poškození

Exteriér (vnější
 prostor)
 Přední nárazník
 Prasklina

Způsob opravy (opatření) Vyměnit
 Poznámka:

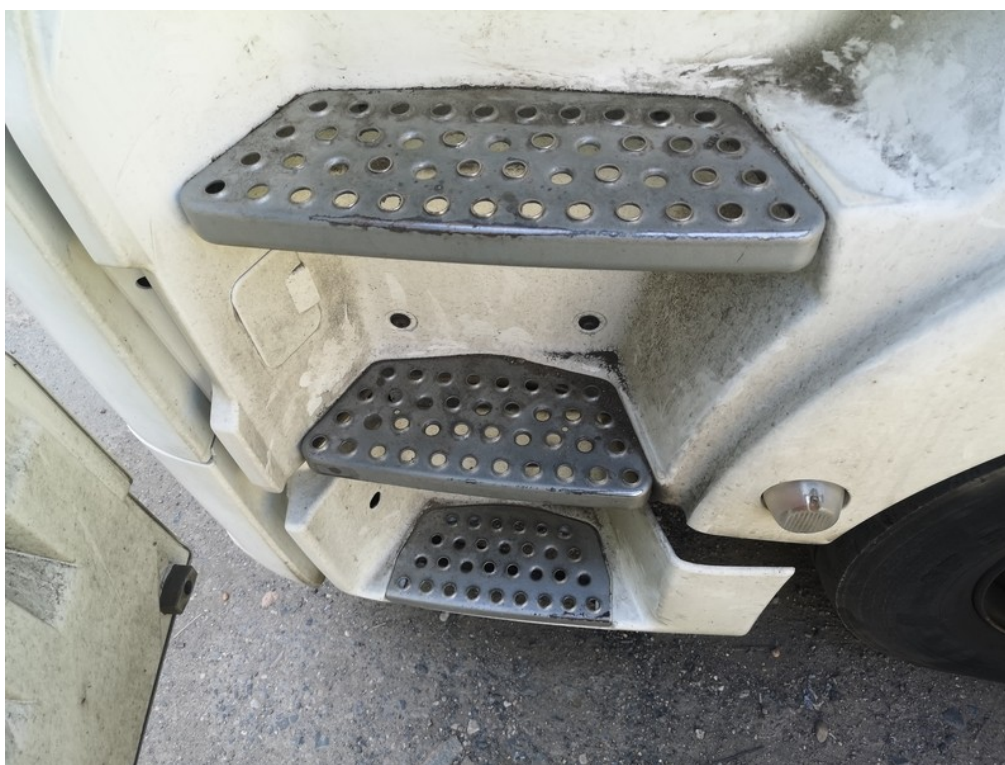
5 Umístění
 Poškozený díl
 Druh poškození

Exteriér (vnější
 prostor)
 LP nášlapy
 Opatření

Způsob opravy (opatření) Vyměnit
 Poznámka:

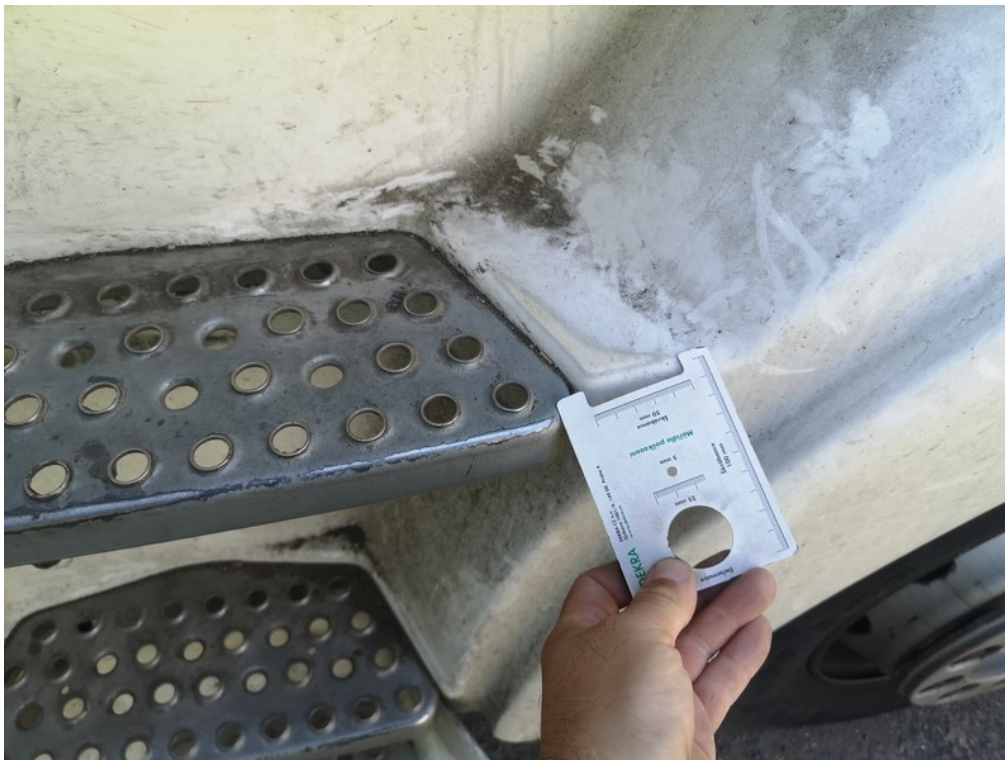
6 Umístění
 Poškozený díl
 Druh poškození

Exteriér (vnější
 prostor)
 Blatník přední levý
 Škrábance

Způsob opravy (opatření) Lakovat
 Poznámka:

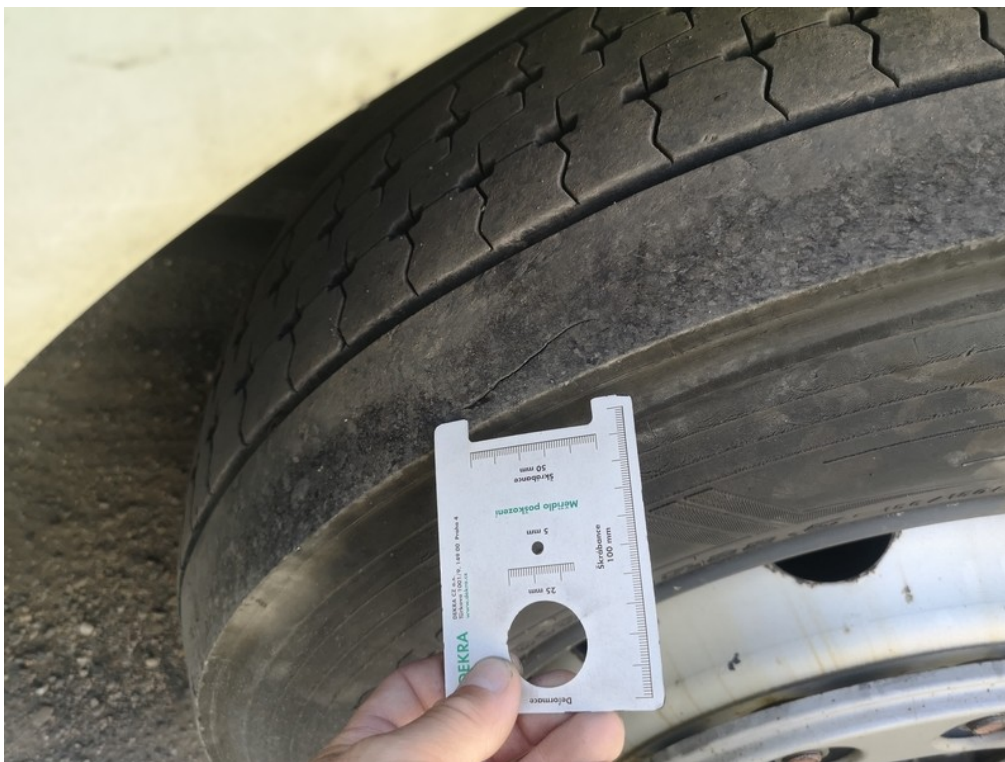
7 Umístění
 Poškozený díl
 Druh poškození

Exteriér (vnější
 prostor)
 Pneumatika LP kola
 Prasklina

Způsob opravy (opatření) Vyměnit
 Poznámka:

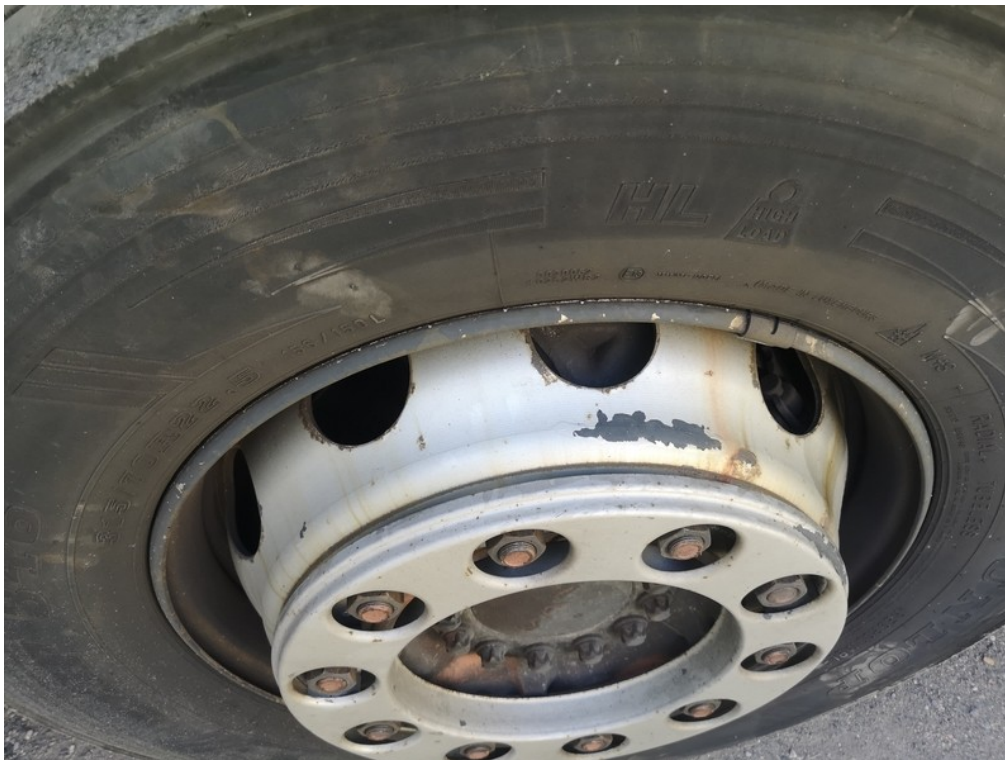
8
 Umístění
 Poškozený díl
 Druh poškození

Exteriér (vnější
 prostor)
 Disk LP kola
 Koroze

Způsob opravy (opatření) Opravit
 Poznámka:

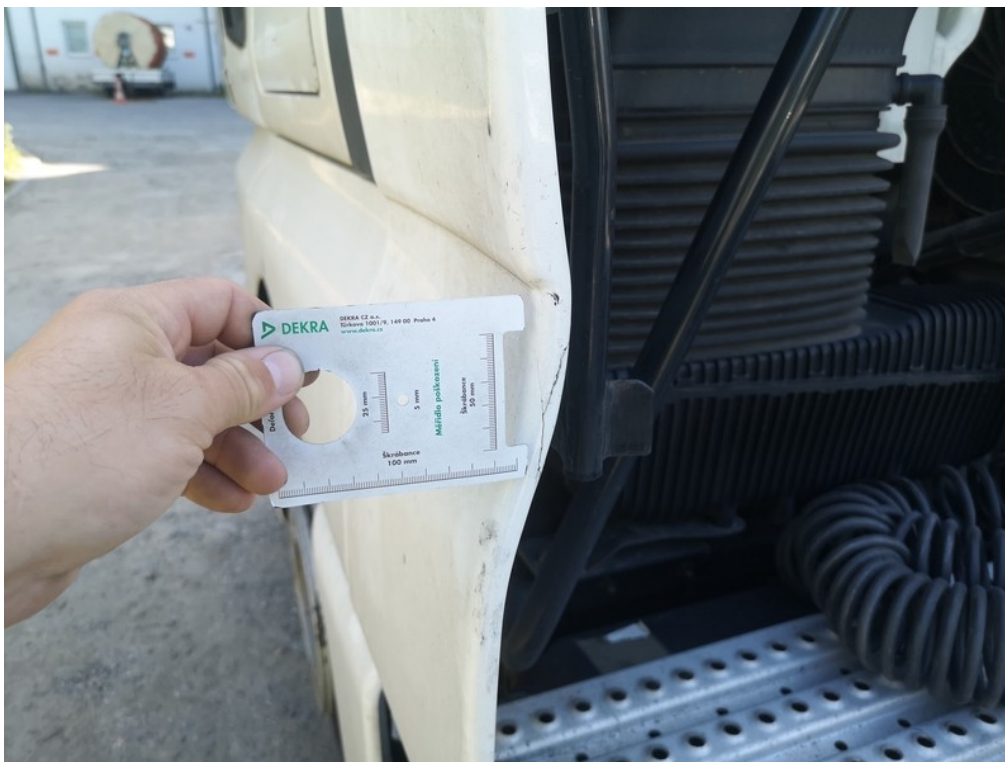
9
 Umístění
 Poškozený díl
 Druh poškození

Exteriér (vnější
 prostor)
 L boční spoiler
 Prasklina

Způsob opravy (opatření) Vyměnit
 Poznámka:

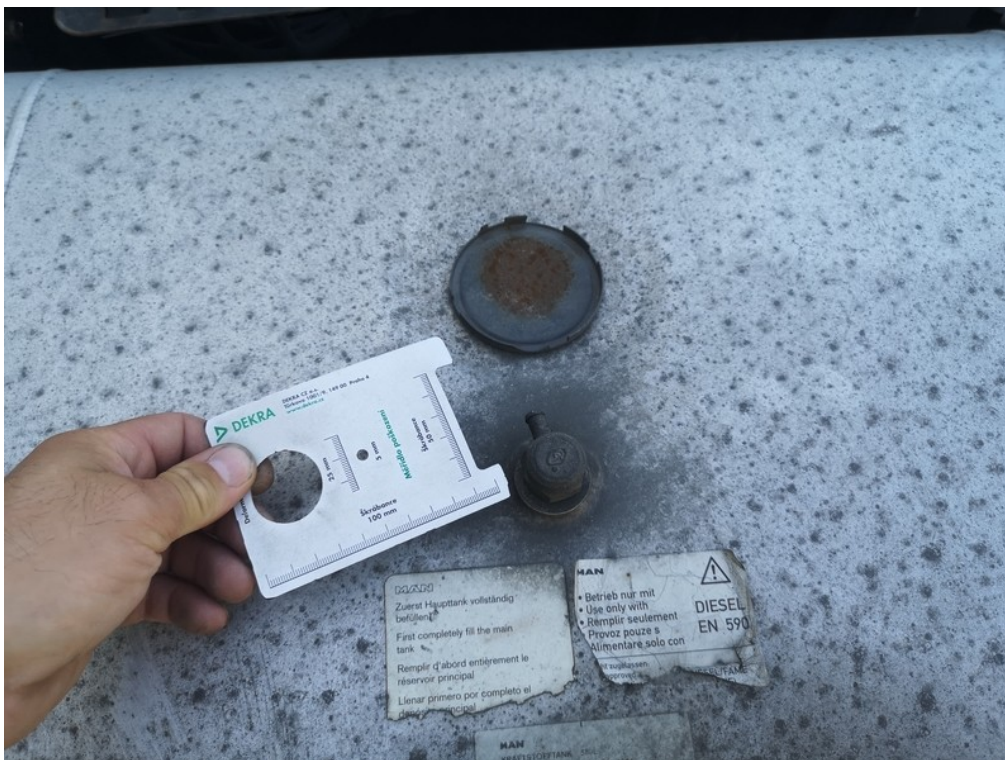
10 Umístění
 Poškozený díl
 Druh poškození

Exteriér (vnější prostor)
 L odvětrání nádrže
 Nekompletní

Způsob opravy (opatření) Doplnit/dodat
 Poznámka:

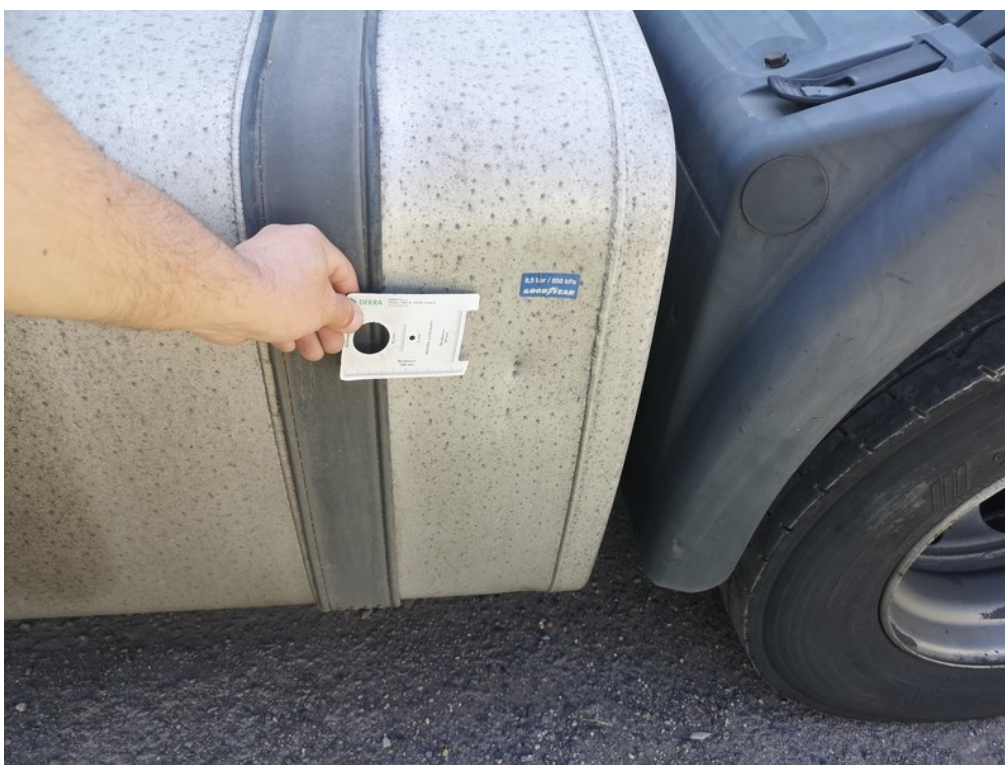
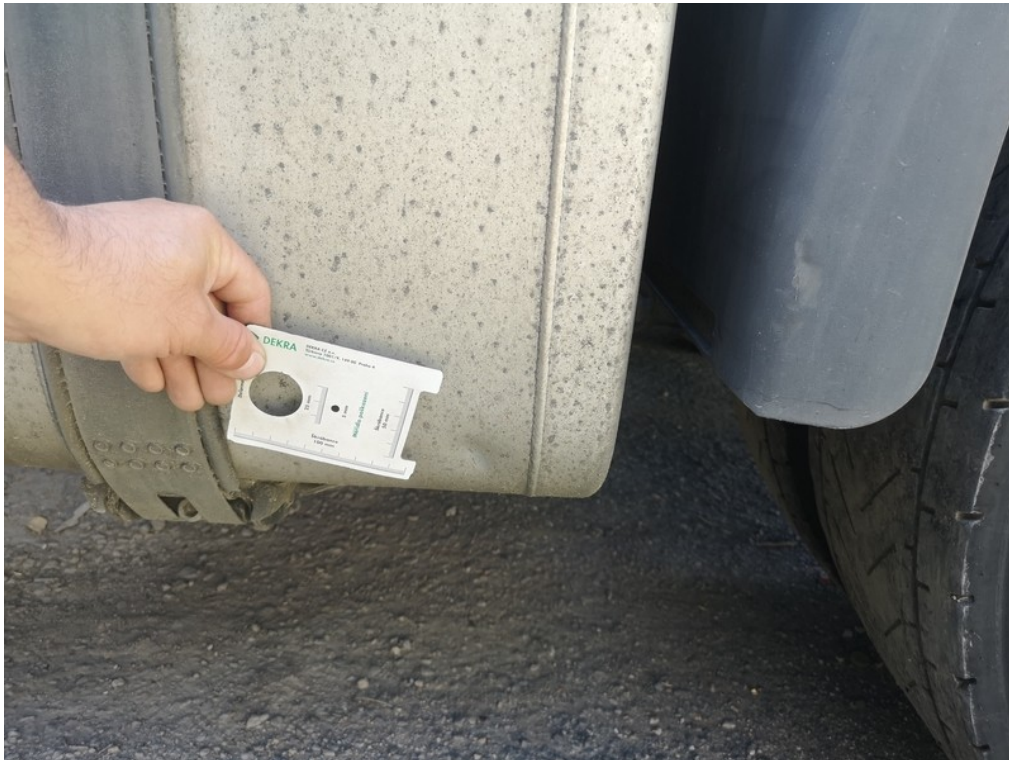
11 Umístění
 Poškozený díl
 Druh poškození

Exteriér (vnější prostor)
 L nádrž paliva
 Deformace

Viz popis k poškození č. 11

Způsob opravy (opatření) Vyměnit
 Poznámka:

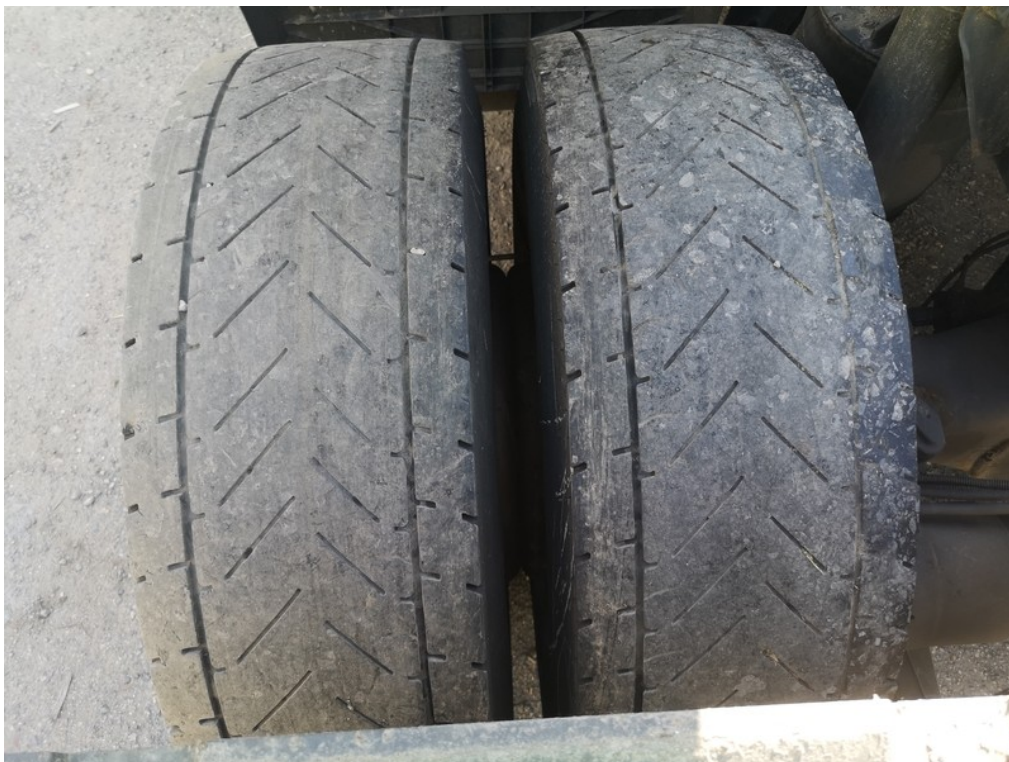
12 Umístění
Poškozený díl
Druh poškození

Exteriér (vnější
prostor)
Pneumatika LZ kola
Deformace

Způsob opravy (opatření) Vyměnit
Poznámka: 2 kusy

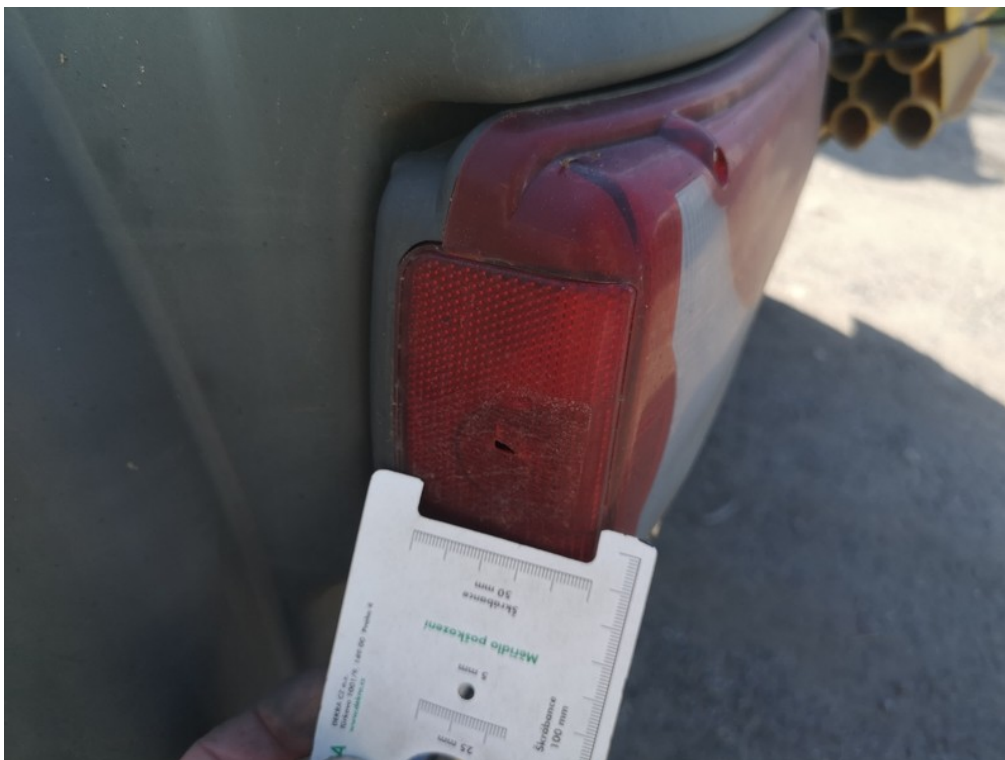
13 Umístění
 Poškozený díl
 Druh poškození

Exteriér (vnější
 prostor)
 Koncové světlo levé
 Prasklina

Způsob opravy (opatření) Vyměnit
 Poznámka:

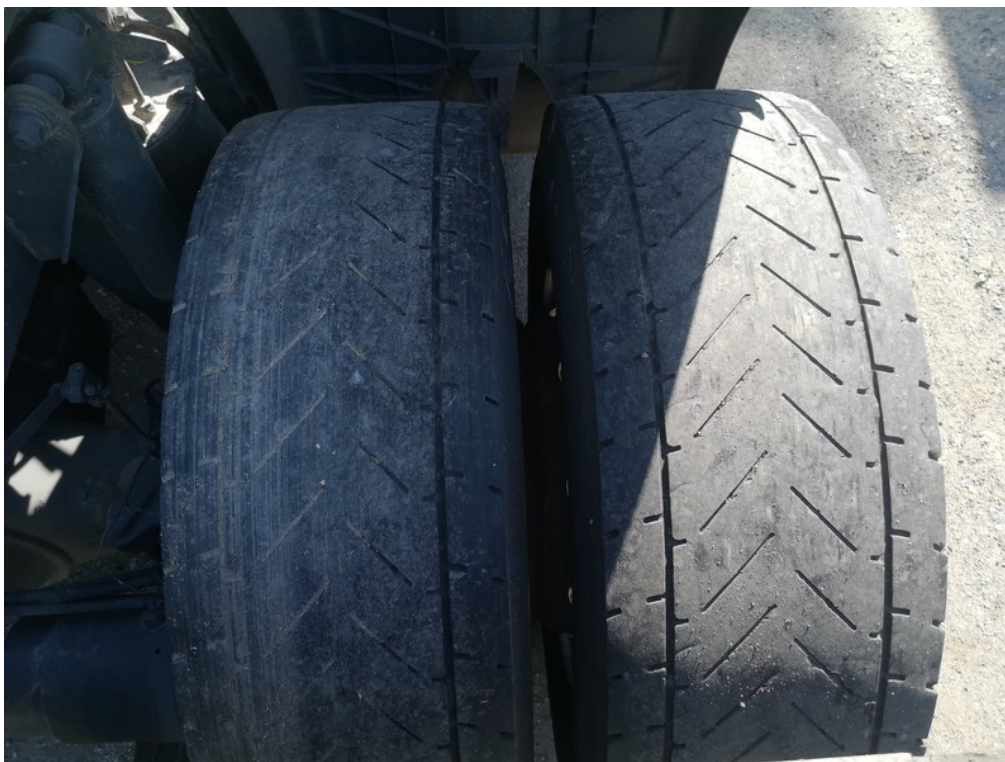
14 Umístění
 Poškozený díl
 Druh poškození

Exteriér (vnější
 prostor)
 Pneumatika PZ kola
 Deformace

Způsob opravy (opatření) Vyměnit
 Poznámka: 2 kusy

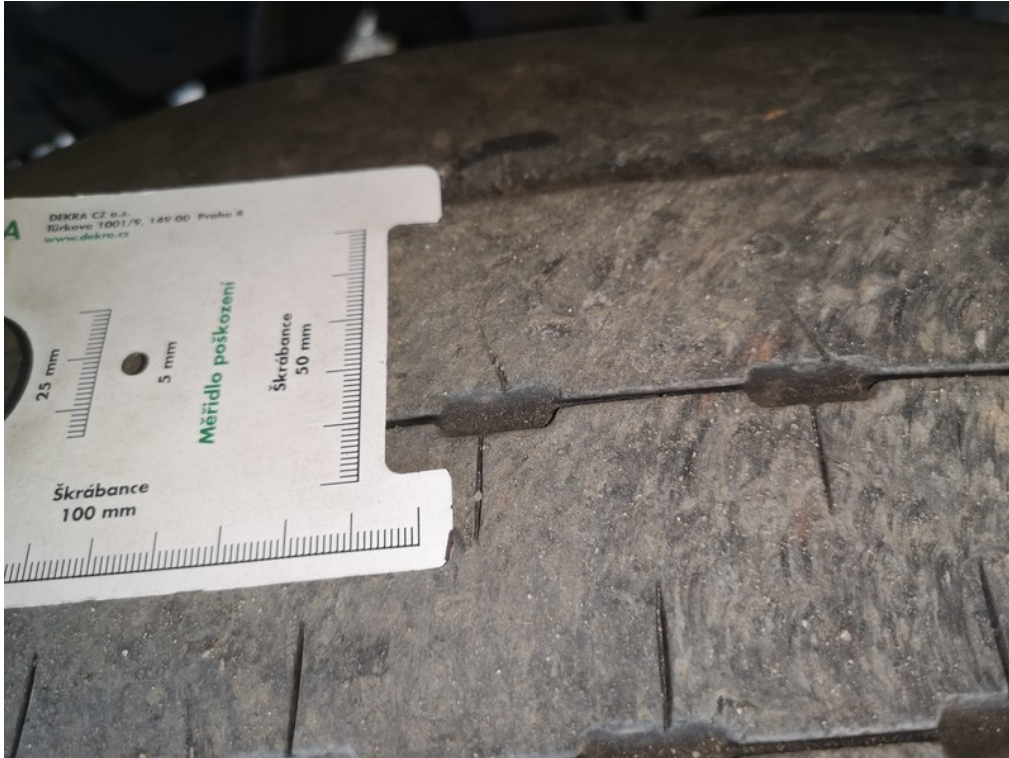
15 Umístění
Poškozený díl
Druh poškození

Exteriér (vnější prostor)
Pneumatika PP kola
Prasklina

Způsob opravy (opatření) Vyměnit
Poznámka:

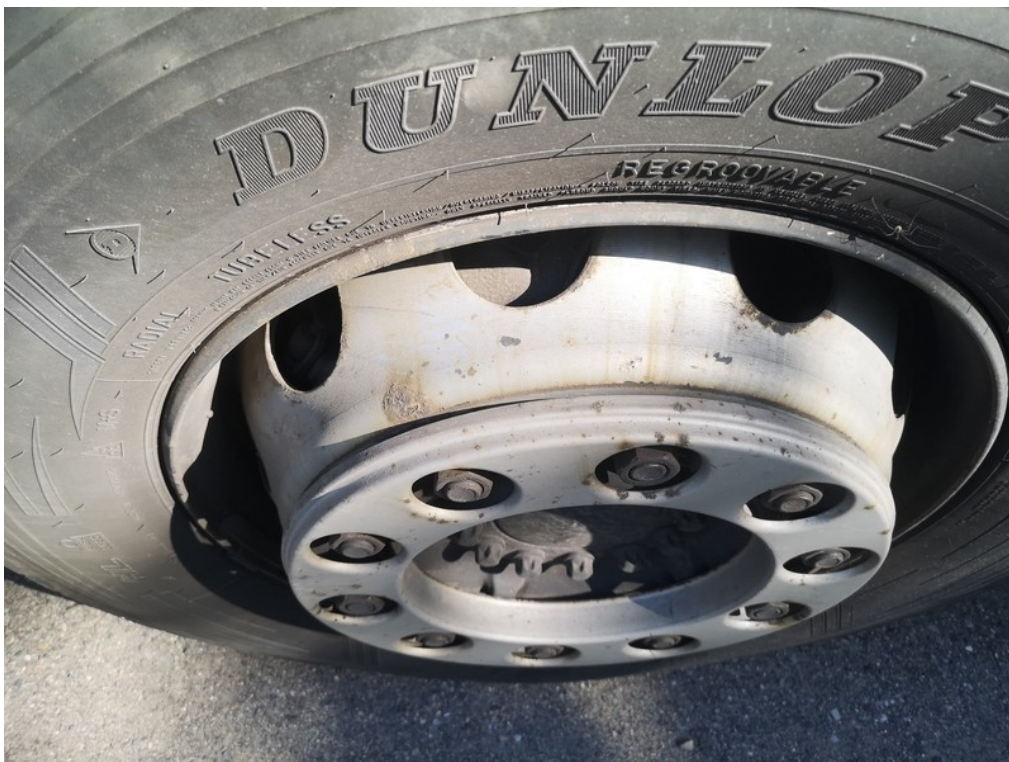
16 Umístění
Poškozený díl
Druh poškození

Exteriér (vnější prostor)
Disk PP kola
Koroze

Způsob opravy (opatření) Opravit
Poznámka:

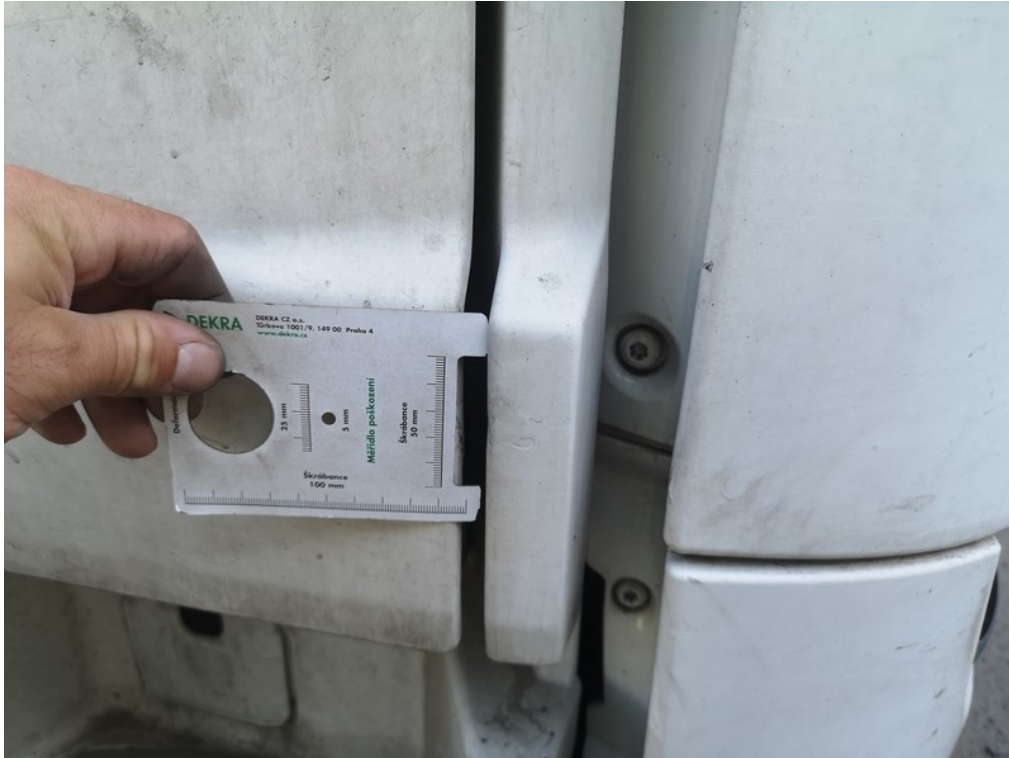
17 Umístění
 Poškozený díl
 Druh poškození

Exteriér (vnější prostor)
 Blatník přední pravý
 Neodborná oprava

Způsob opravy (opatření) Lakovat
 Poznámka:

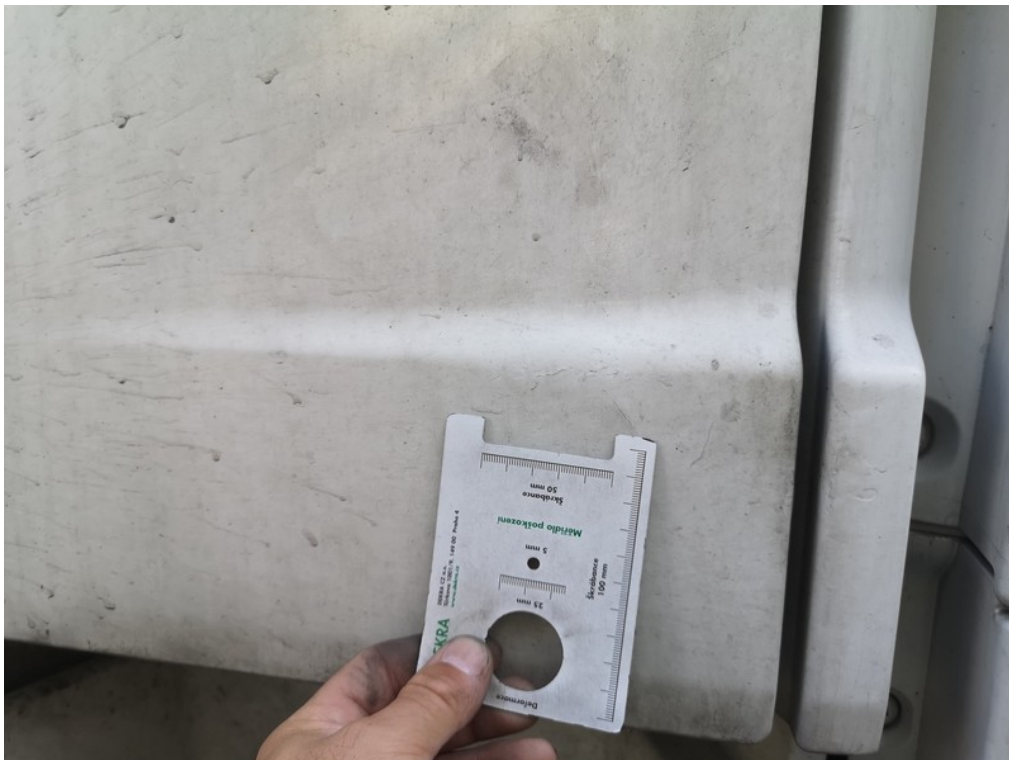
18 Umístění
 Poškozený díl
 Druh poškození

Exteriér (vnější prostor)
 Dveře přední pravé
 Neodborná oprava

Způsob opravy (opatření) Lakovat
 Poznámka:

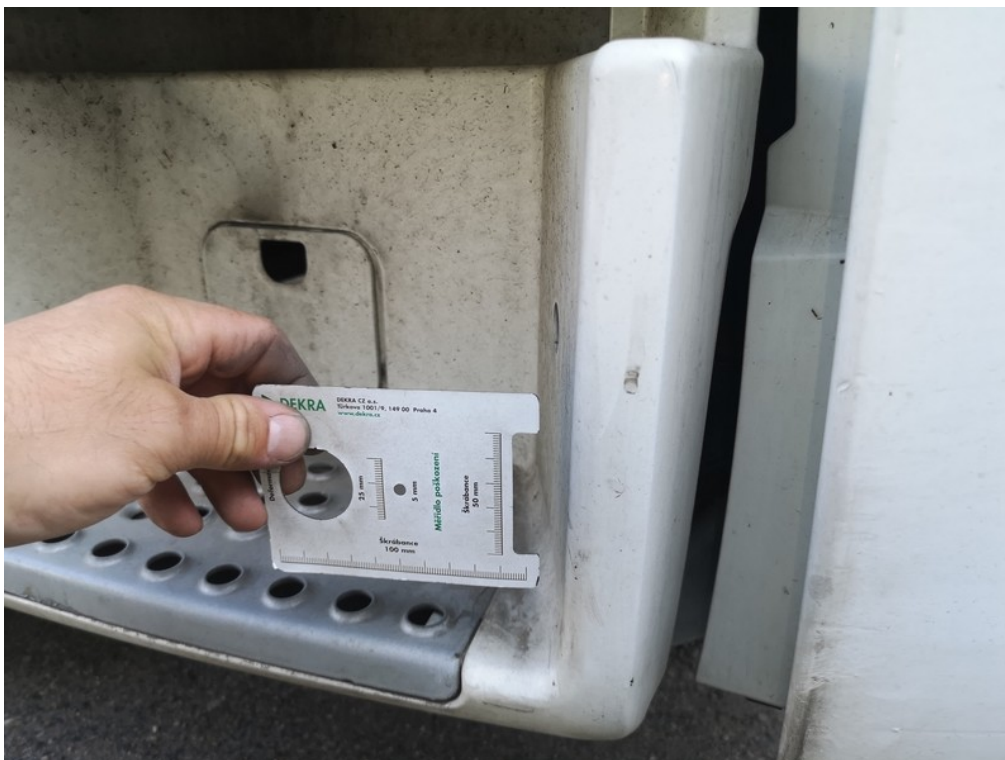
19 Umístění
 Poškozený díl
 Druh poškození

Exteriér (vnější
 prostor)
 Pp schodek
 Neodborná oprava

Způsob opravy (opatření) Lakovat
 Poznámka:

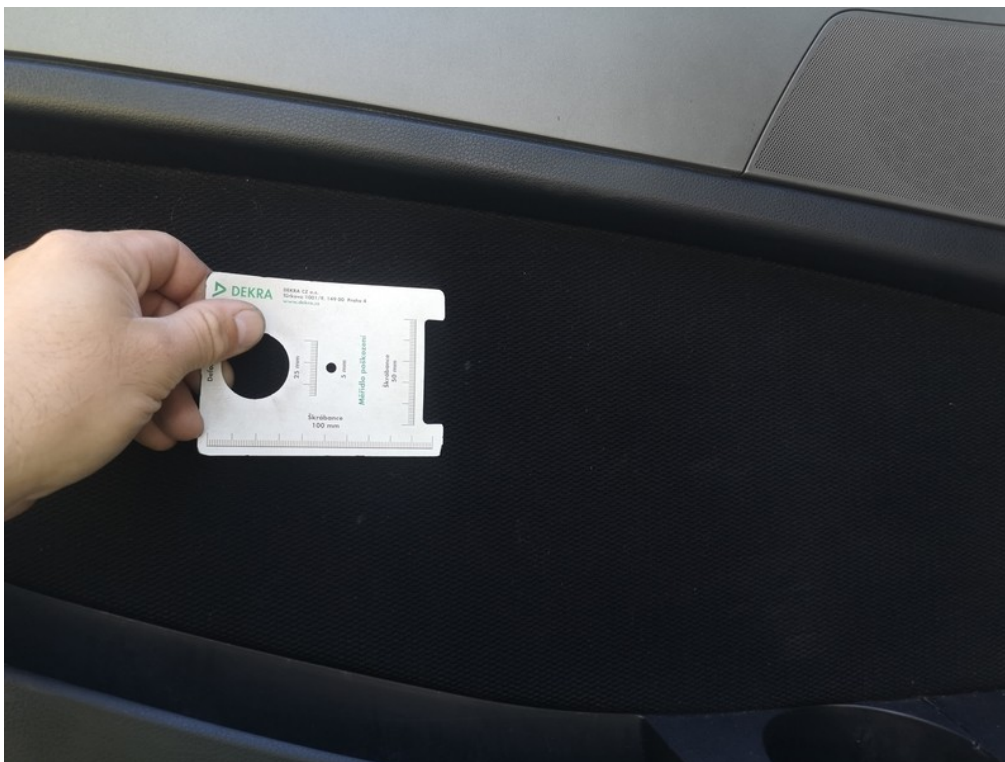
20 Umístění
 Poškozený díl
 Druh poškození

Interiér (vnitřní
 prostor)
 Výplň LP dveří
 Vypálená díra

Způsob opravy (opatření) Vyměnit
 Poznámka:

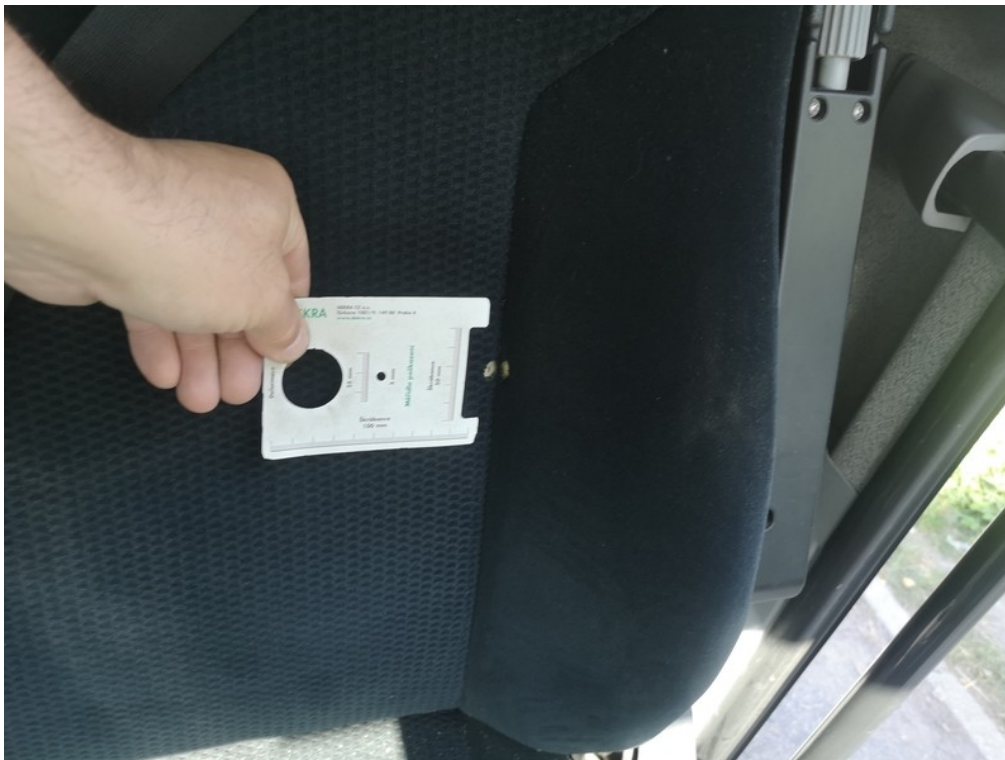
21 Umístění
 Poškozený díl
 Druh poškození

Interiér (vnitřní prostor)
 Potah opěradla sedadla řidiče
 Vypálená díra

Způsob opravy (opatření) Vyměnit

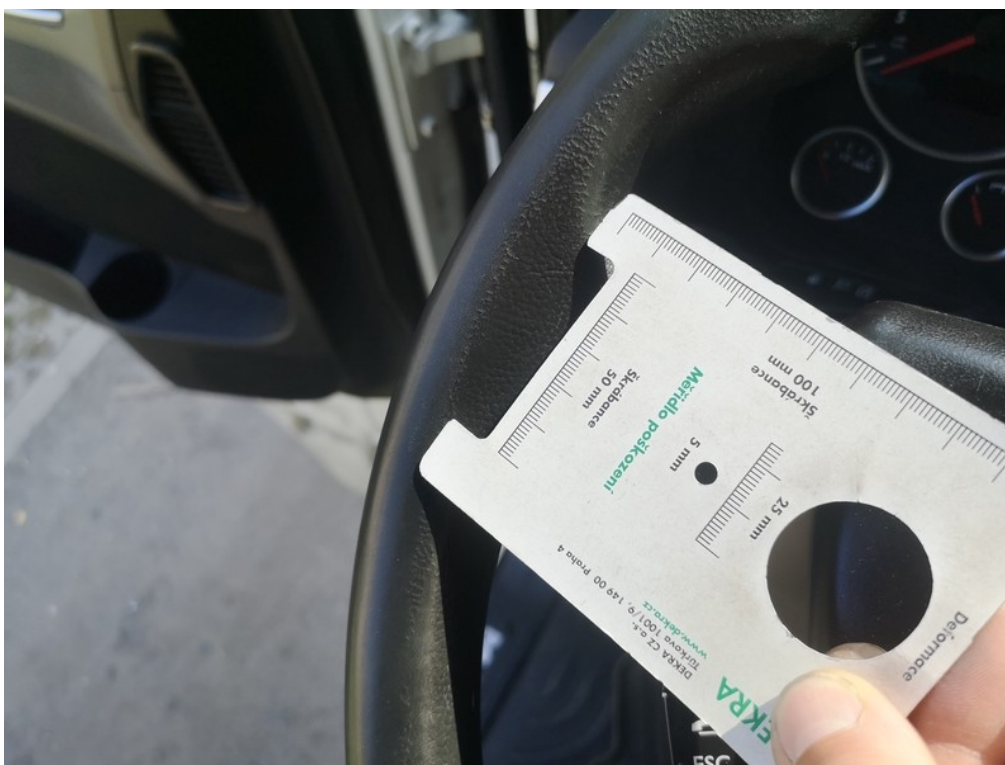
22 Umístění
 Poškozený díl
 Druh poškození

Interiér (vnitřní prostor)
 Volant
 Opatření

Způsob opravy (opatření) Vyměnit

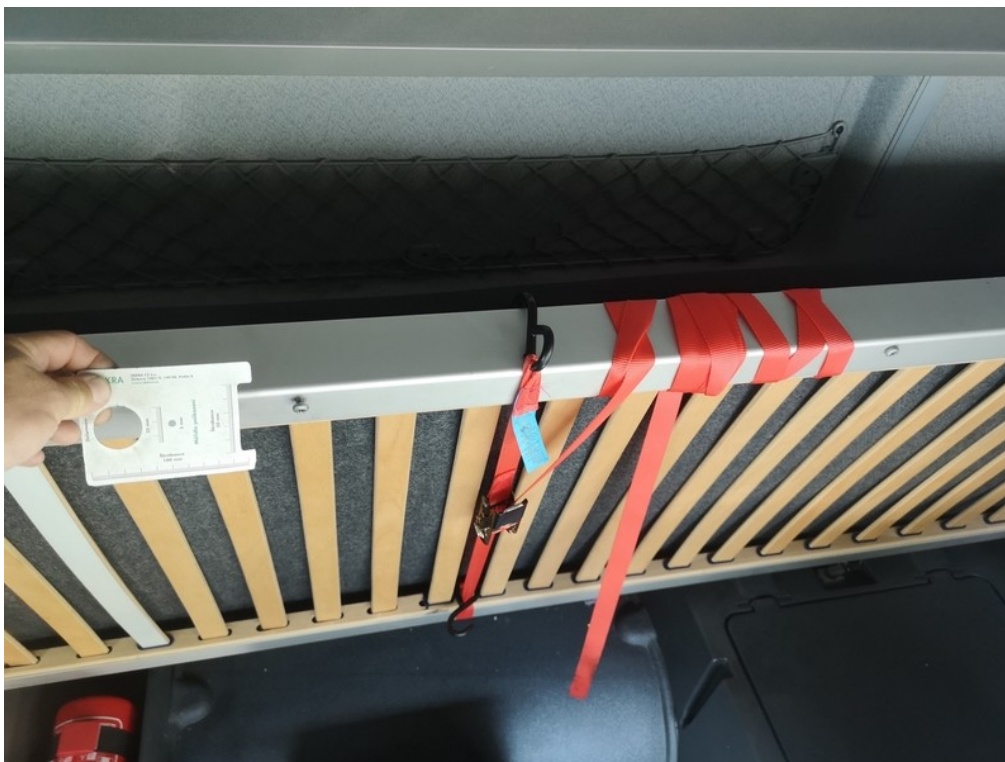
23 Umístění
Poškozený díl
Druh poškození

Interiér (vnitřní
prostor)
Spodní lůžko
Nekompletní

Způsob opravy (opatření) Doplnit/dodat
Poznámka:

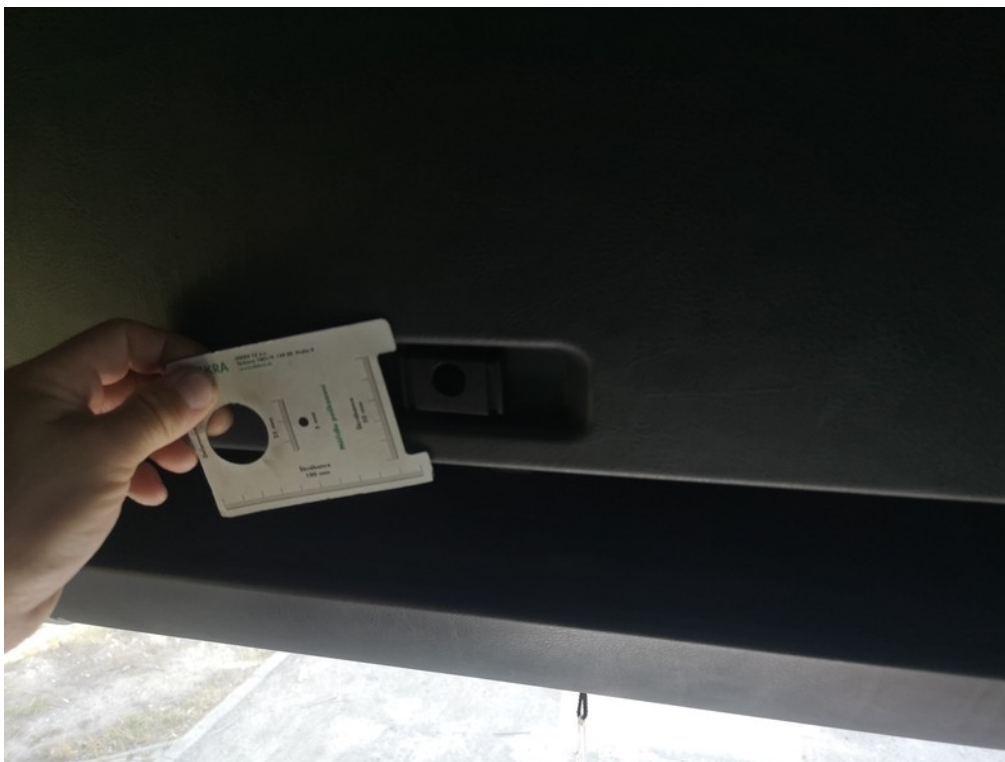
24 Umístění
Poškozený díl
Druh poškození

Interiér (vnitřní
prostor)
Horní police
Nekompletní

Způsob opravy (opatření) Doplnit/dodat
Poznámka:

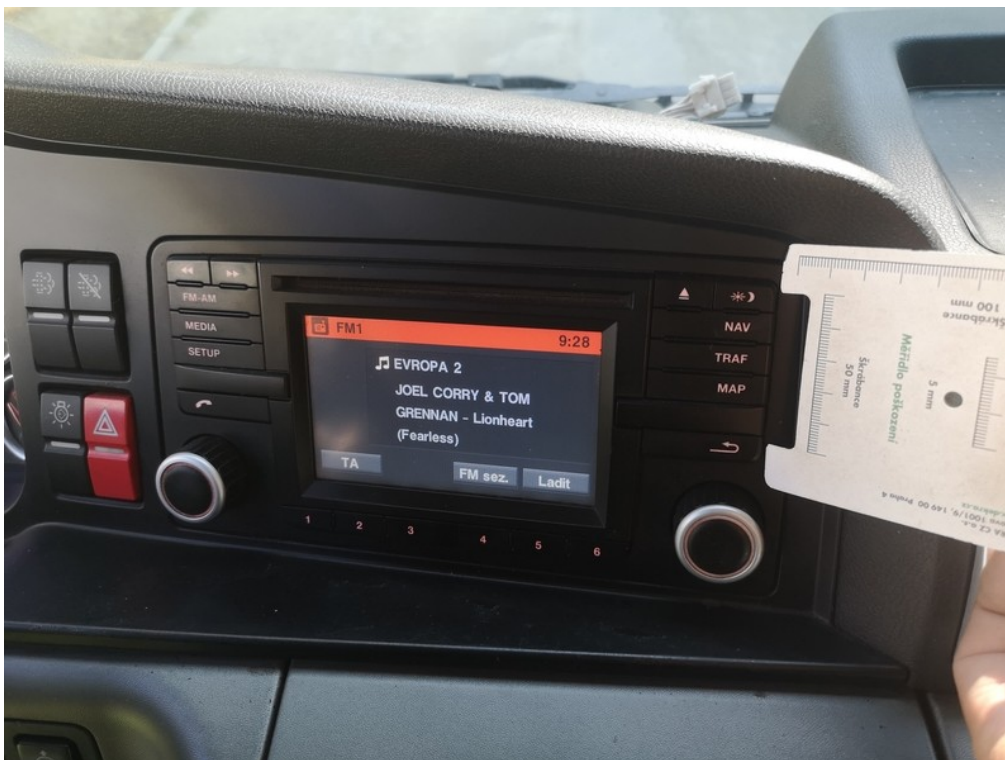
25 Umístění
 Poškozený díl
 Druh poškození

Interiér (vnitřní
 prostor)
 Navigace
 Závada

Způsob opravy (opatření) Kontrola / další diagnostika
 Poznámka: Nelze spustit

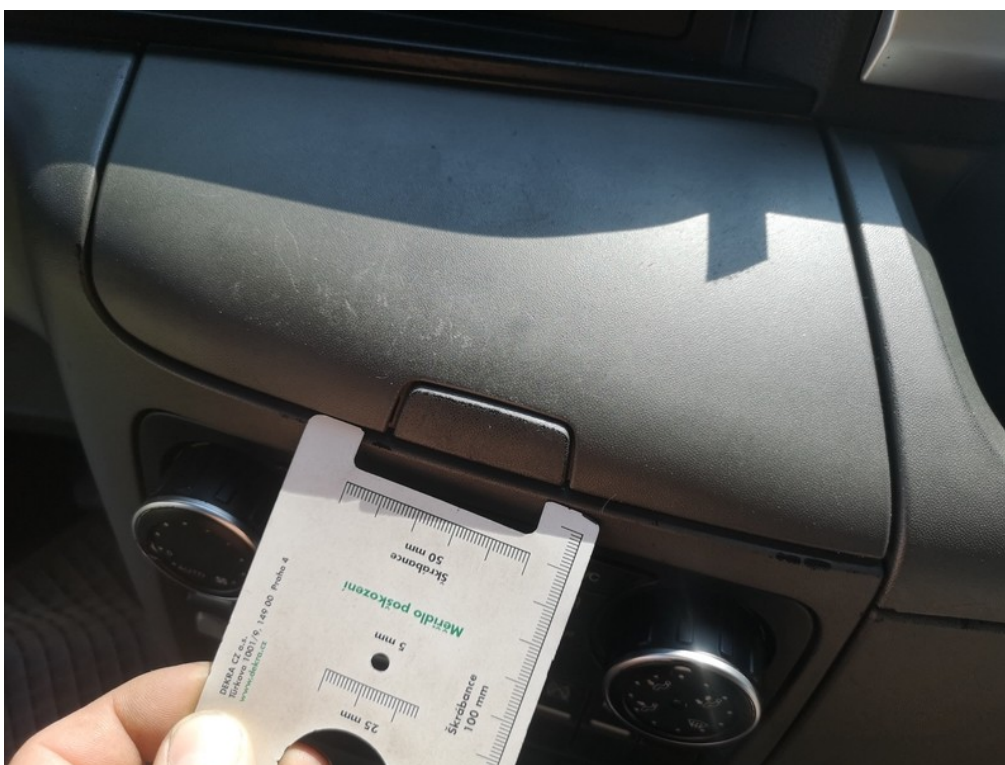
26 Umístění
 Poškozený díl
 Druh poškození

Interiér (vnitřní
 prostor)
 Schránka na brýle
 Prasklina

Způsob opravy (opatření) Vyměnit
 Poznámka:

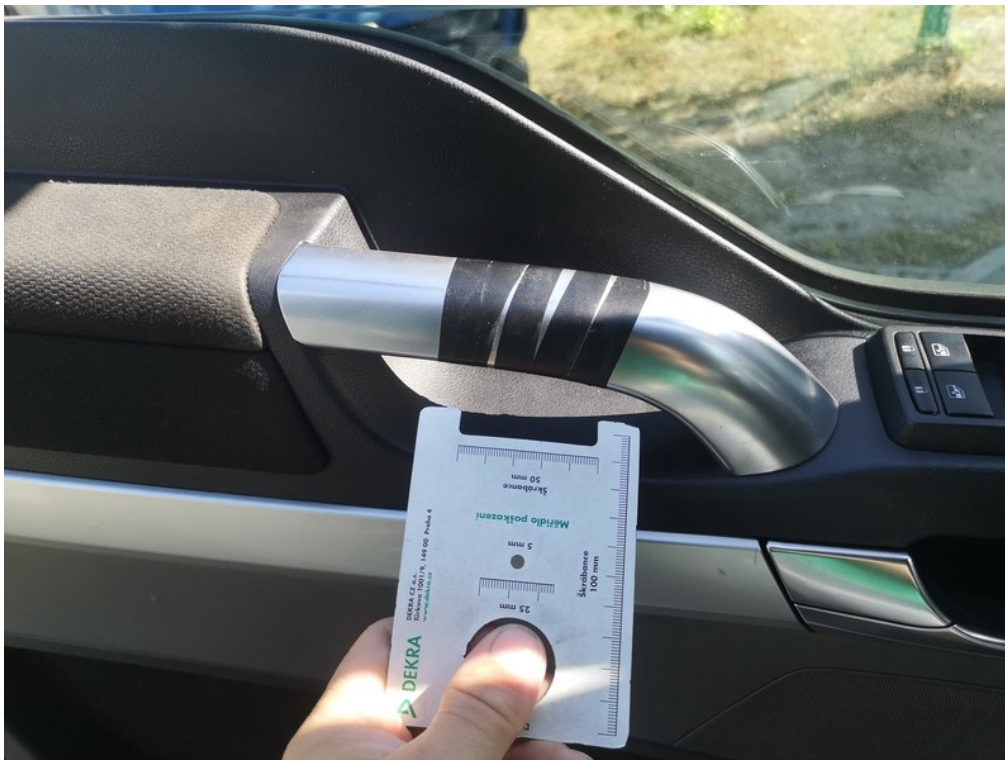
27 Umístění
 Poškozený díl
 Druh poškození

Interiér (vnitřní
 prostor)
 Madlo výplně LP
 dveří
 Neodborná oprava

Způsob opravy (opatření) Vyměnit
 Poznámka:
