DEKRA CZ a.s.

MHC Mobility

ÚDAJE O VOZIDLE

SEZNAM POŠKOZENÍ

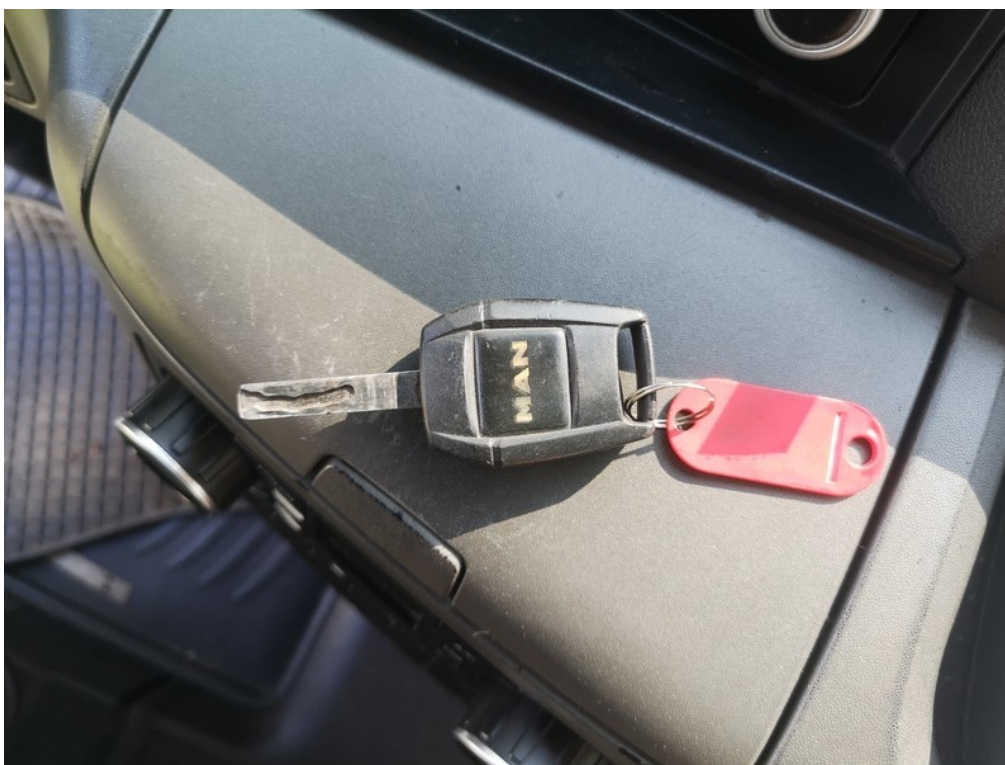
28 Umístění
 Poškozený díl
 Druh poškození

Ostatní
 Klíč od vozidla
 Chybí

Způsob opravy (opatření) Doplnit/dodat
 Poznámka:

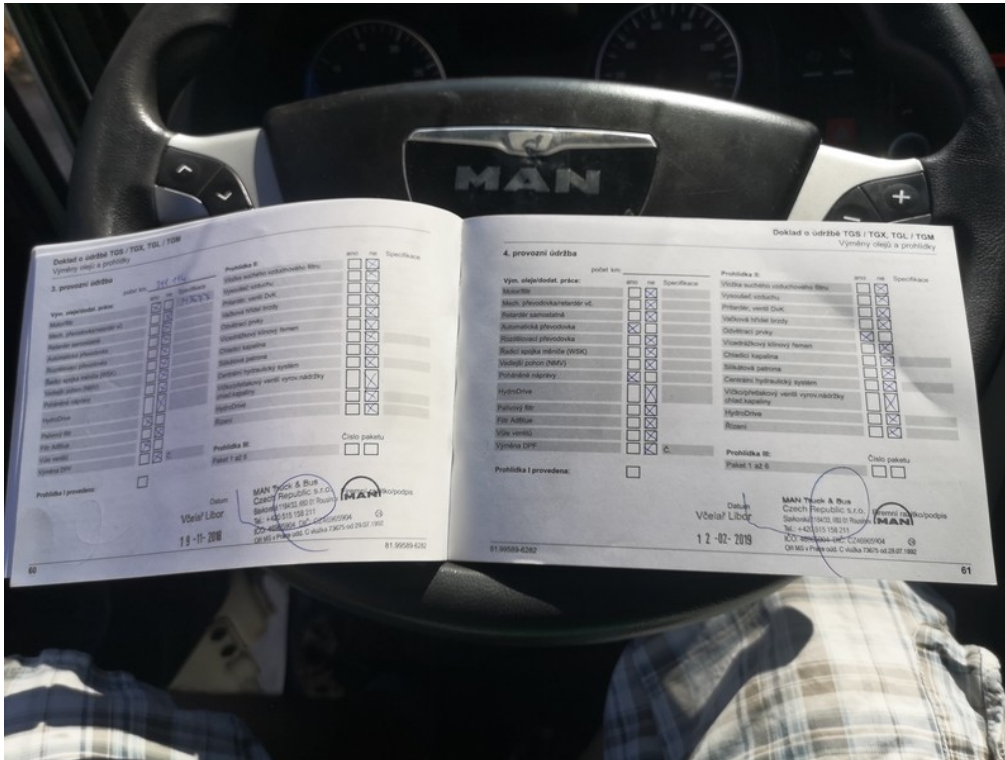
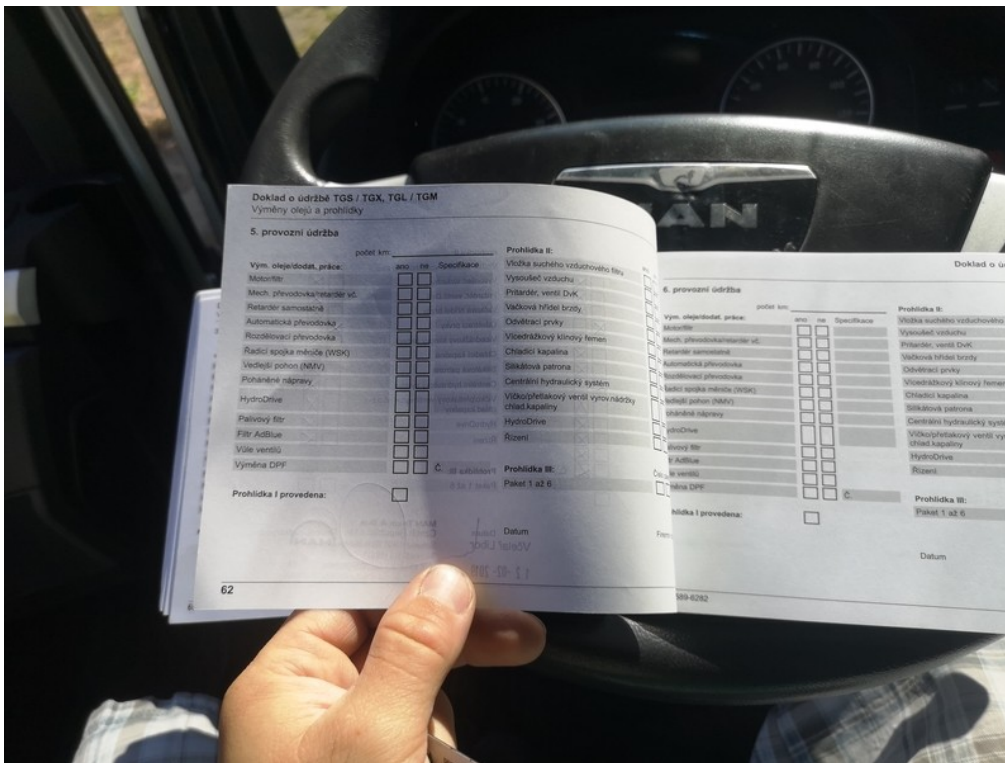
29 Umístění
 Poškozený díl
 Druh poškození

Ostatní
 Servisní záznam
 Chybí

Viz popis k poškození č. 29

Doplnit/dodat

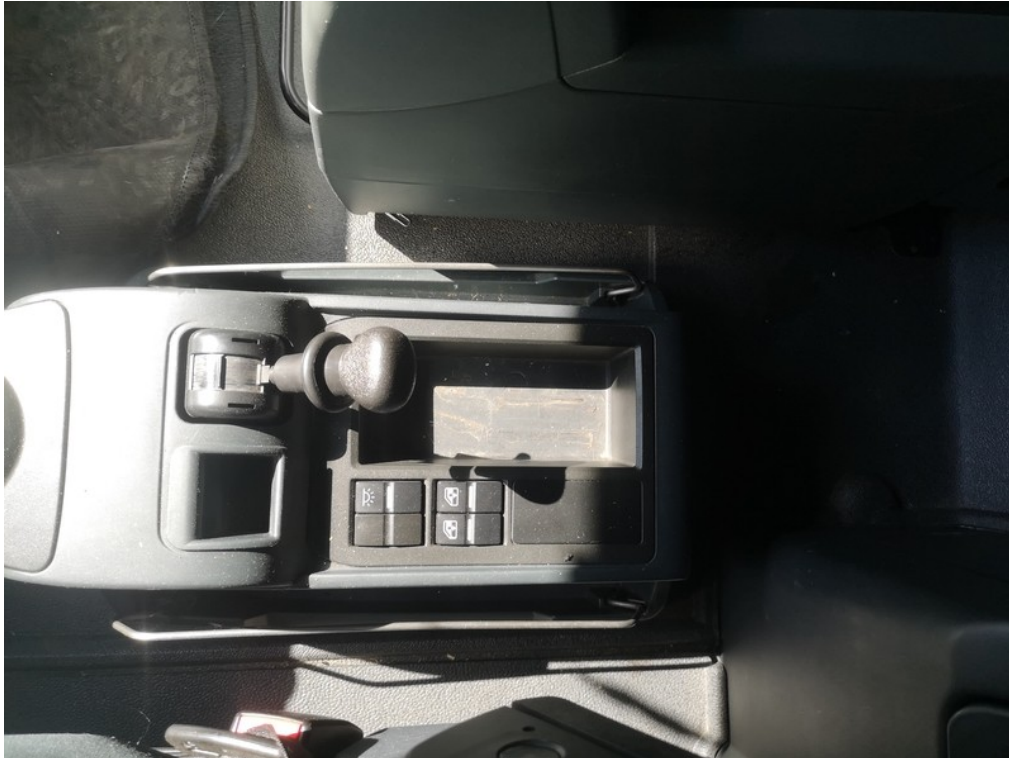
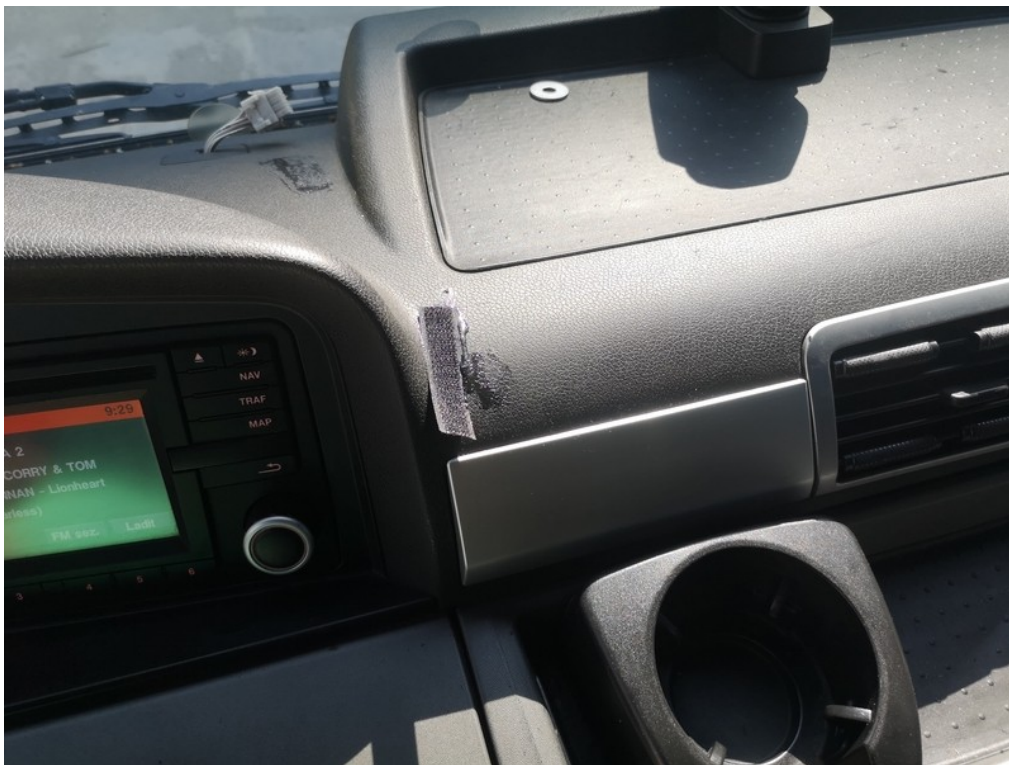
30 Umístění
Poškozený díl
Druh poškození

Ostatní
Interiér
Znečištěno

Viz popis k poškození č. 30

Způsob opravy (opatření) Čištění
Poznámka:

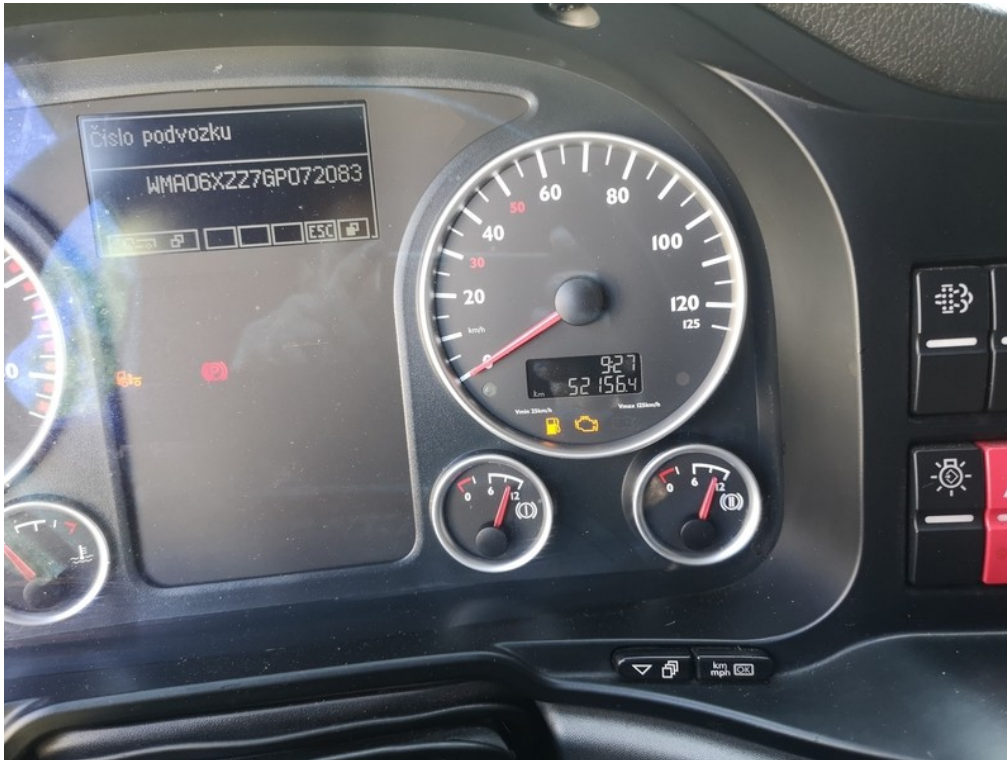
31 Umístění
Poškozený díl
Druh poškození

Ostatní
Diagnostika motoru
Závada

Způsob opravy (opatření) Kontrola / další diagnostika
Poznámka:
