Nr zlecenia DEKRA: MHC/WAW/65095/26/07/14  
Nr zlecenia/szkody:  
Data zlecenia: 14-07-2026

## Ocena stanu technicznego pojazdu

| 0151122 | <b>MERCEDES-BENZ, GLE [167] 18-23, GLE 300 d 4-Matic</b> | | | | KOM |

**Data oględzin:** 23-07-2026

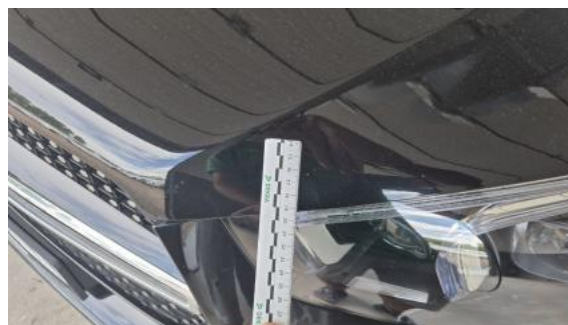
| Poz. | Nazwa części | Nr katalogowy | Opis uszkodzenia | Czas [rbg] |
|---|---|---|---|---|
| 1 | Pokrywa przednia | 1678800300 | rysa/odprysk | |

**Fot. 38**  
Pokrywa komory silnika - Rysa/odprysk 1

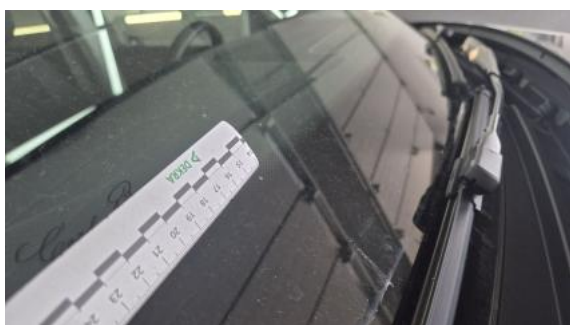
| Poz. | Nazwa części | Nr katalogowy | Opis uszkodzenia | Czas [rbg] |
|---|---|---|---|---|
| 2 | Szyba przednia barwiona | 1676701102 | rysa/odprysk | |

**Fot. 39**  
Szyba czołowa - Rysa/odprysk 1

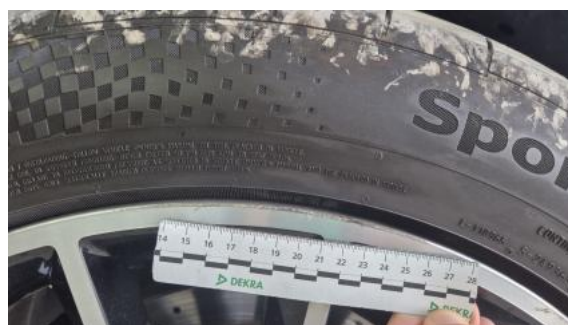
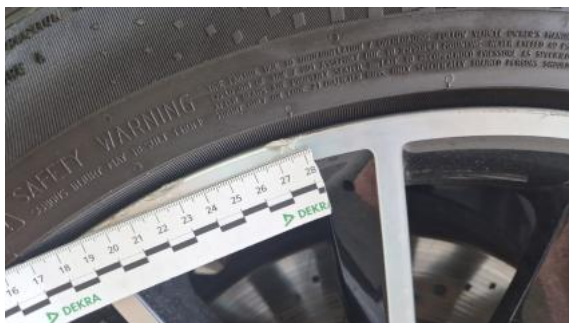
| Poz. | Nazwa części | Nr katalogowy | Opis uszkodzenia | Czas [rbg] |
|---|---|---|---|---|
| 7 | Tarcza koła aluminiowa przód R | 16740134007X21 | rysa/odprysk | |

**Fot. 40**  
Felga aluminiowa przednia P - Rysa/odprysk 1

Felga aluminiowa przednia P - Rysa/odprysk 2

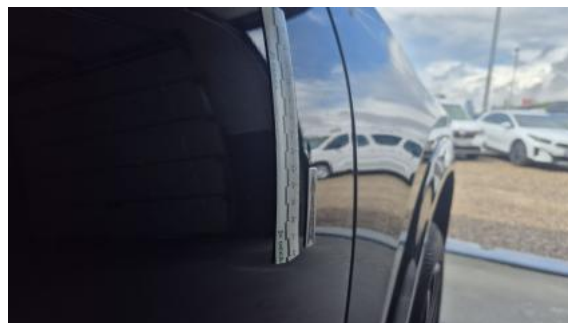
**Fot. 41**

| Poz. | Nazwa części | Nr katalogowy | Opis uszkodzenia | Czas [rbg] |
|---|---|---|---|---|
| 3 | Drzwi przednie (nieuzbrojone) R | 1677200600 | wgniecenie/odkształcenie | |

Drzwi przednie P - Wgniecenie/odkształcenie 1

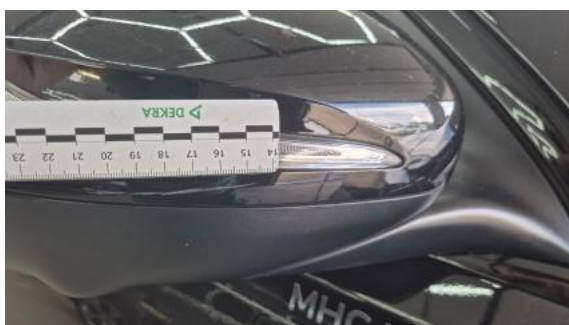
**Fot. 42**

| Poz. | Nazwa części | Nr katalogowy | Opis uszkodzenia | Czas [rbg] |
|---|---|---|---|---|
| 4 | Ostona lusterka zewnętrznego R | 16781062059999 | rysa/odprysk | |

Lusterko zew P - Rysa/odprysk 1

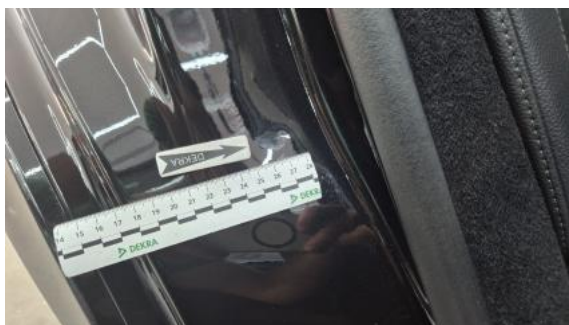
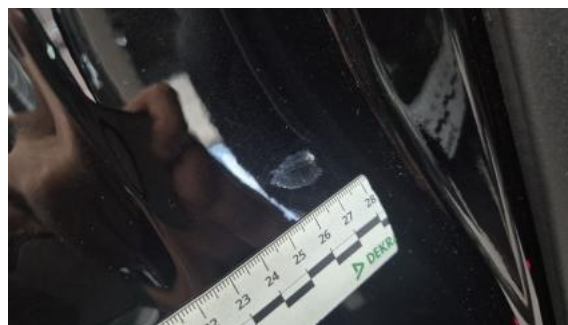
| Poz. | Nazwa części | Nr katalogowy | Opis uszkodzenia | Czas [rbg] |
|---|---|---|---|---|
| 1 | Błotnik tylny R | 1676303403 | wgniecenie/odkształcenie,<br>inne:Wady lakiernicze | 1 |

Łotnik tylny P / Ściana boczna P - Wgniecenie/odkształcenie 1

Łotnik tylny P / Ściana boczna P - Inne 1

| Poz. | Nazwa części | Rodzaj lakierowania | Opis uszkodzenia | NS [%] |
|---|---|---|---|---|
| 1 | Błotnik tylny K R | III | | |

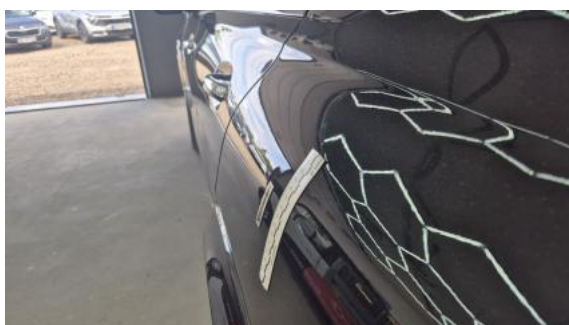
**Fot. 46**

| Poz. | Nazwa części | Nr katalogowy | Opis uszkodzenia | Czas [rbg] |
|---|---|---|---|---|
| 5 | Błotnik tylny L | 1676303303 | wgniecenie/odkształcenie | |

Łotnik tylny L / Ściana boczna L - Wgniecenie/odkształcenie 1

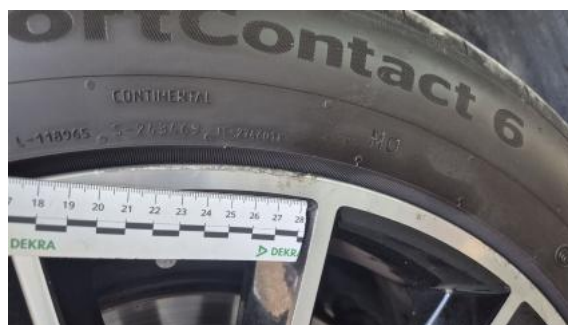
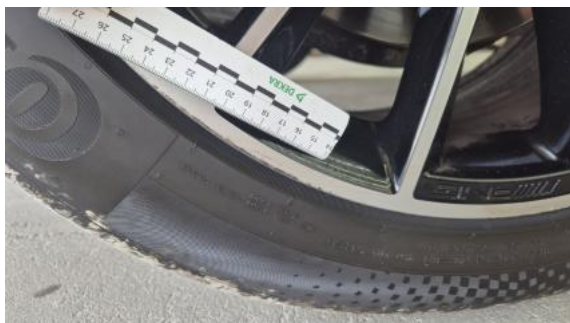
| Poz. | Nazwa części | Nr katalogowy | Opis uszkodzenia | Czas [rbg] |
|---|---|---|---|---|
| 6 | Tarcza koła aluminiowa przód L | 16740134007X21 | rysa/odprysk | |

Felga Aluminiowa przednia L - Rysa/odprysk 1

Felga Aluminiowa przednia L - Rysa/odprysk 2
