## Ocena stanu technicznego pojazdu

| | <b>NISSAN, Qashqai 21-24, Qashqai 1.3 DIG-T mHEV Xtronic</b> | | | | hatchback |

**Data oględzin:** 27-06-2025

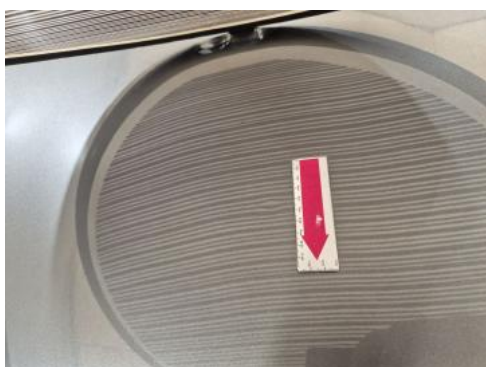
| Poz. | Nazwa części | Nr katalogowy | Opis uszkodzenia | Czas [rbg] |
|---|---|---|---|---|
| 1 | Pokrywa przednia | F51006UAMA | wgniecenie | |

**Fot. 37**  
Pokrywa komory silnika - Wgniecenie/odkształcenie 1

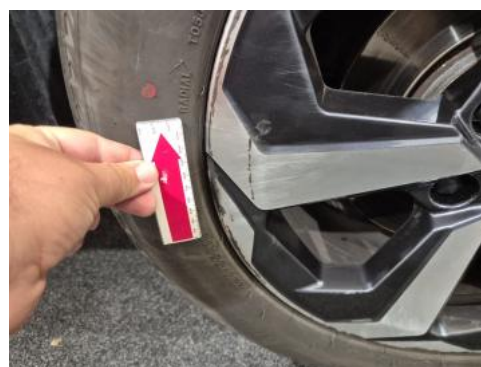
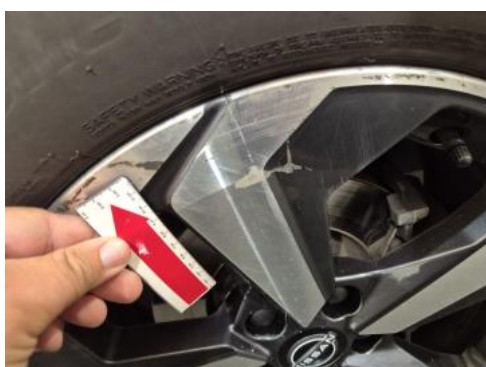
| Poz. | Nazwa części | Nr katalogowy | Opis uszkodzenia | Czas [rbg] |
|---|---|---|---|---|
| 1 | Felga koła przedniego prawego | | zarysowanie | 0.5 |

**Fot. 38**  
Felga aluminiowa przednia P - Rysa/odprysk 1

**Fot. 39**  
Felga aluminiowa przednia P - Rysa/odprysk 2

| Poz. | Nazwa części | Rodzaj lakierowania | Opis uszkodzenia | NS [%] |
|---|---|---|---|---|
| 1 | Tarcza koła (ALU) - duża | SP | | |

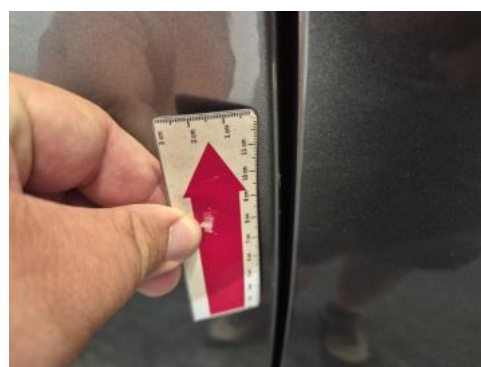
| Poz. | Nazwa części | Nr katalogowy | Opis uszkodzenia | Czas [rbg] |
|---|---|---|---|---|
| 4 | Drzwi tylne (nieuzbrojone) R | H21006UAMA | rysa/odprysk | |

**Fot. 40**  
Drzwi tylne P - Rysa/odprysk 1

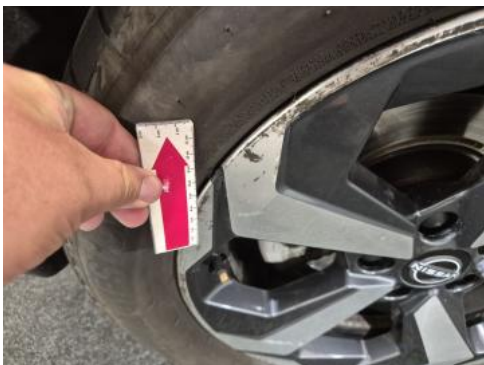
| Poz. | Nazwa części | Nr katalogowy | Opis uszkodzenia | Czas [rbg] |
|---|---|---|---|---|
| 9 | Felga koła tylnego prawego | | rysa/odprysk, zabrudzenie | 0.01 |

**Fot. 41**  
Felga aluminiowa tylna P - Rysa/odprysk 1

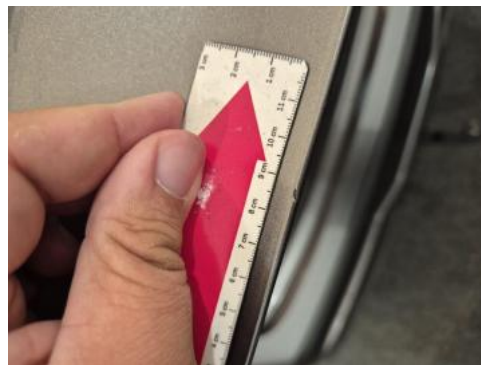
| Poz. | Nazwa części | Nr katalogowy | Opis uszkodzenia | Czas [rbg] |
|---|---|---|---|---|
| 6 | Pokrywa tylna | 900A06UZ7E | rysa/odprysk | |

**Fot. 42**  
Pokrywy bagażnika - Rysa/odprysk 1

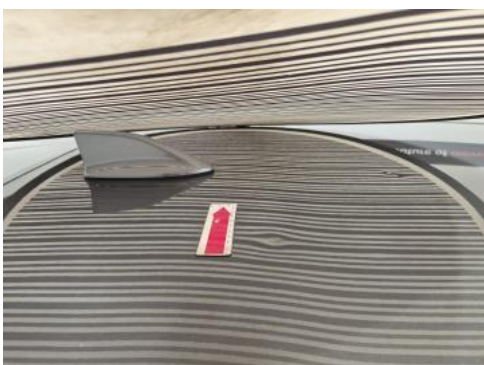
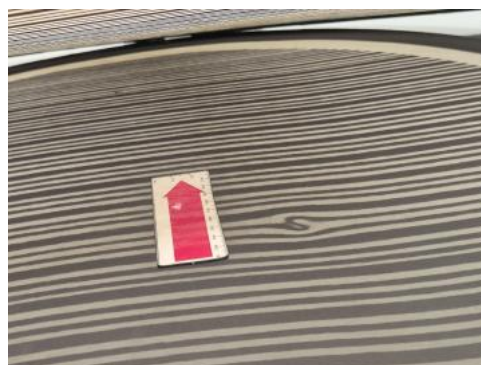
| Poz. | Nazwa części | Nr katalogowy | Opis uszkodzenia | Czas [rbg] |
|---|---|---|---|---|
| 2 | Dach | G31126UAMA | wgniecenie | |

**Fot. 43**  
Dach - Wgniecenie/odkształcenie 1

**Fot. 44**  
Dach - Wgniecenie/odkształcenie 2

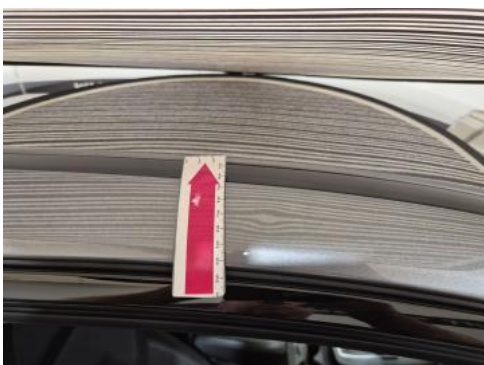
| Poz. | Nazwa części | Nr katalogowy | Opis uszkodzenia | Czas [rbg] |
|---|---|---|---|---|
| 11 | Rama dachu prawa R | | wgniecenie | 0.01 |

**Fot. 45**  
Rama dachu P - Wgniecenie/odkształcenie 1

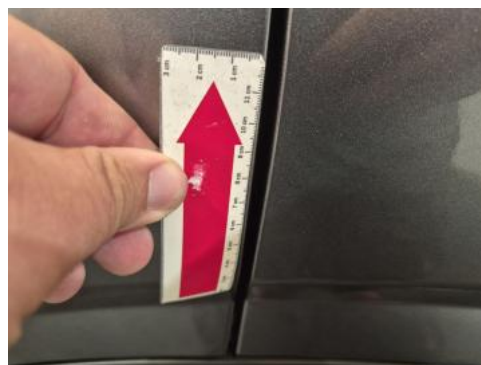
| Poz. | Nazwa części | Nr katalogowy | Opis uszkodzenia | Czas [rbg] |
|---|---|---|---|---|
| 5 | Błotnik tylny L | G81136UAMA | rysa/odprysk | |

**Fot. 46**  
Błotnik tylny L / Ściana boczna L - Rysa/odprysk 1

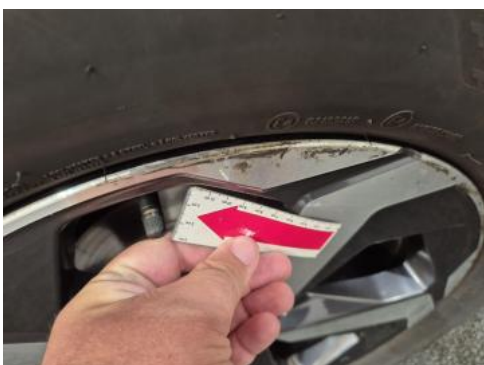
| Poz. | Nazwa części | Nr katalogowy | Opis uszkodzenia | Czas [rbg] |
|---|---|---|---|---|
| 8 | Felga koła tylnego lewego | | rysa/odprysk, zabrudzenie | 0.01 |

**Fot. 47**  
Felga aluminiowa tylna L - Rysa/odprysk 1

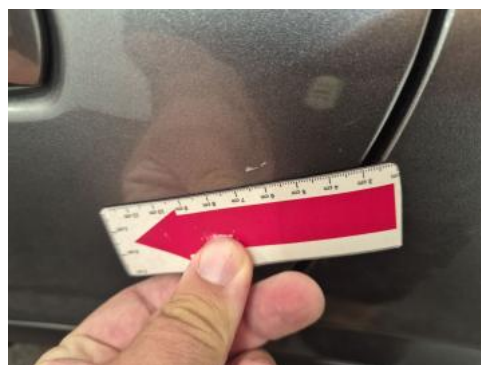
| Poz. | Nazwa części | Nr katalogowy | Opis uszkodzenia | Czas [rbg] |
|---|---|---|---|---|
| 3 | Drzwi tylne (nieuzbrojone) L | H21016UAMA | rysa/odprysk | |

**Fot. 48**  
Drzwi tylne L - Rysa/odprysk 1

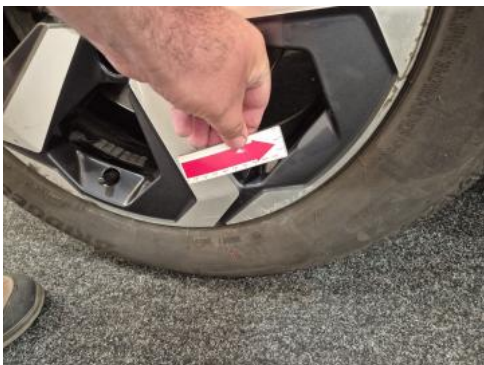
**Fot. 49**

| Poz. | Nazwa części | Nr katalogowy | Opis uszkodzenia | Czas [rbg] |
|---|---|---|---|---|
| 10 | Felga koła przedniego lewego | | rysa/odprysk, zabrudzenie | 0.01 |

Felga Aluminiowa przednia L - Rysa/odprysk 1

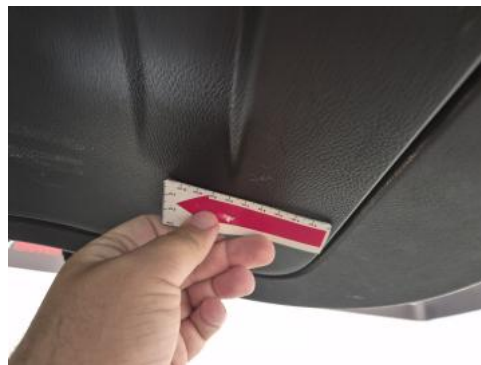
**Fot. 50**

| Poz. | Nazwa części | Nr katalogowy | Opis uszkodzenia | Czas [rbg] |
|---|---|---|---|---|
| 7 | Nakładka pokrywy tylnej dół | 909016UA1D | rysa/odprysk | |

Wykładzina pokrywy tylnej - Rysa/odprysk 1

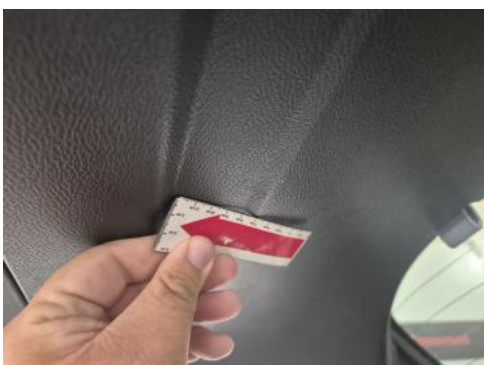
**Fot. 51**

Wykładzina pokrywy tylnej - Rysa/odprysk 2
