## Ocena stanu technicznego pojazdu

| 0155563 | TOYOTA, Corolla Sedan 22-, Corolla 1.8 Hybrid Comfort | | | | sedan |
| WE8CH19 | NMTBD3BEX0R044218 | | 08-05-2024/2024 | 07-05-2027 | czarny/METALIK |

**Data oględzin:** 20-07-2026

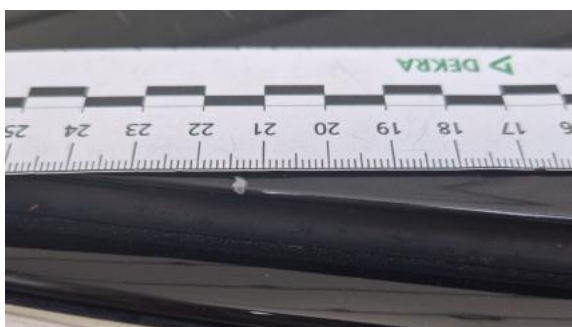
**Fot. 38**  
Pokrywa komory silnika - zdjęcie poglądowe 1

| Poz. | Nazwa części | Nr katalogowy | Opis uszkodzenia | Czas [rbg] |
|---|---|---|---|---|
| 1 | Pokrywa przednia | 5330102490 | rysa/odprysk | |

**Fot. 39**  
Pokrywa komory silnika - Inne 1

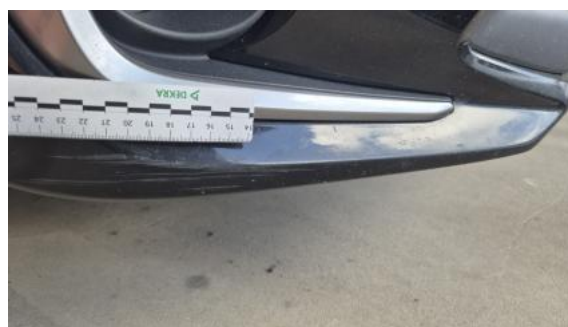
| Poz. | Nazwa części | Nr katalogowy | Opis uszkodzenia | Czas [rbg] |
|---|---|---|---|---|
| 1 | Okładzina zderzaka przedniego | 52119F2911 | łuszczenie powłoki lakierowej, liczne, rysa/odprysk | |

**Fot. 40**  
Zderzak - Rysa/odprysk 1

| Poz. | Nazwa części | Rodzaj lakierowania | Opis uszkodzenia | NS [%] |
|---|---|---|---|---|
| 1 | Zderzak przedni k | K3 | | |

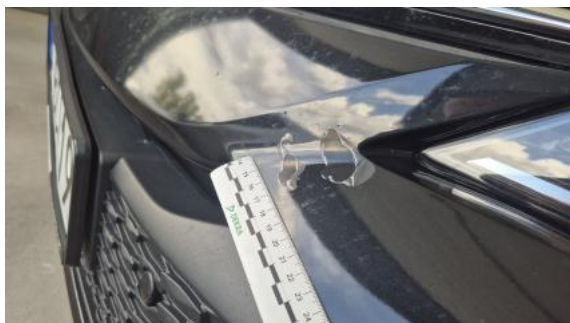
**Fot. 41**

Zderzak - Inne 1

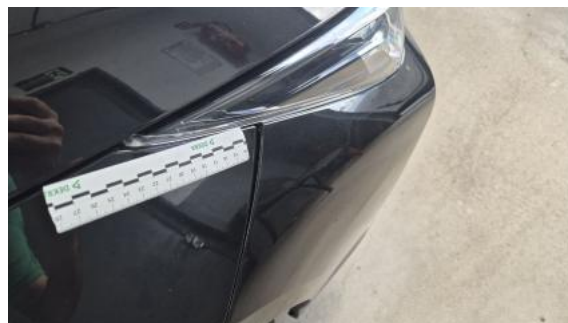
**Fot. 42**

Zderzak - Inne 2

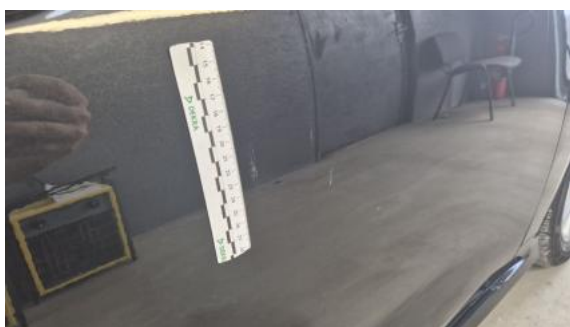
**Fot. 43**

| Poz. | Nazwa części | Nr katalogowy | Opis uszkodzenia | Czas [rbg] |
|---|---|---|---|---|
| 3 | Drzwi przednie (nieuzbrojone) R | 6700102560 | rysa/odprysk | |

Drzwi przednie P - Rysa/odprysk 1

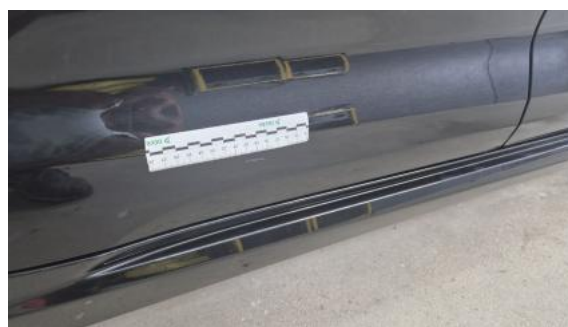
**Fot. 44**

| Poz. | Nazwa części | Nr katalogowy | Opis uszkodzenia | Czas [rbg] |
|---|---|---|---|---|
| 4 | Drzwi tylne (nieuzbrojone) R | 6700302550 | punktowe, wgniecenie: 2, zarysowanie | |

Drzwi tylne P - Rysa/odprysk 1

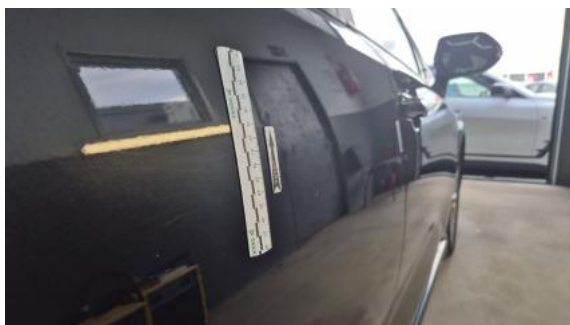
**Fot. 45**

Drzwi tylne P - Wgniecenie/odkształcenie 1

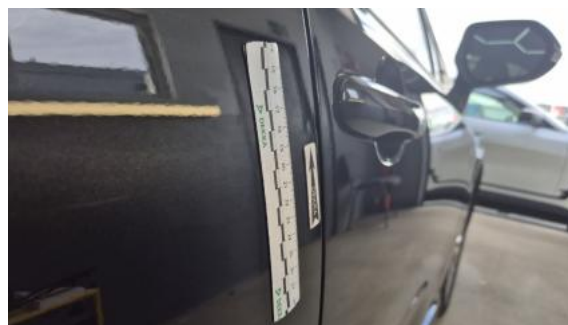
**Fot. 46**

Drzwi tylne P - Wgniecenie/odkształcenie 2

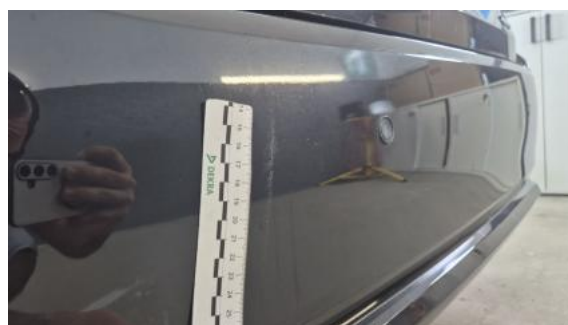
**Fot. 48**

| Poz. | Nazwa części | Nr katalogowy | Opis uszkodzenia | Czas [rbg] |
|---|---|---|---|---|
| 4 | Okładzina zderzaka tylnego | 521590Z953 | liczne, zarysowanie: głębokie | |

Zderzak tylny - Rysa/odprysk 1

| Poz. | Nazwa części | Rodzaj lakierowania | Opis uszkodzenia | NS [%] |
|---|---|---|---|---|
| 4 | Zderzak tylny, kompletny k | K3 | | |

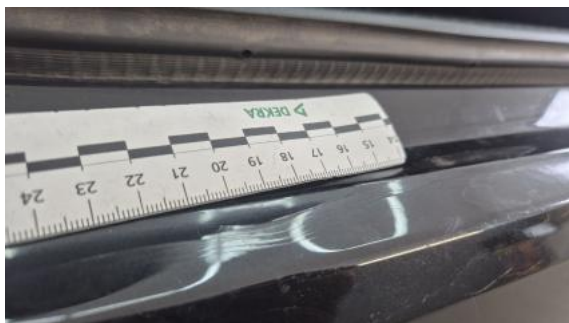
**Fot. 49**

Zderzak tylny - Pęknięcie/rozerwanie 1

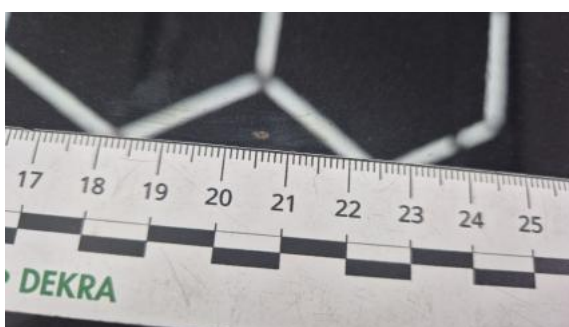
**Fot. 51**

| Poz. | Nazwa części | Nr katalogowy | Opis uszkodzenia | Czas [rbg] |
|---|---|---|---|---|
| 2 | Dach | 6311102680 | głębokie, odpryski lakieru, ślady korozji | |

Dach - Inne 1

| Poz. | Nazwa części | Rodzaj lakierowania | Opis uszkodzenia | NS [%] |
|---|---|---|---|---|
| 3 | Dach, część środkowa | III | | |

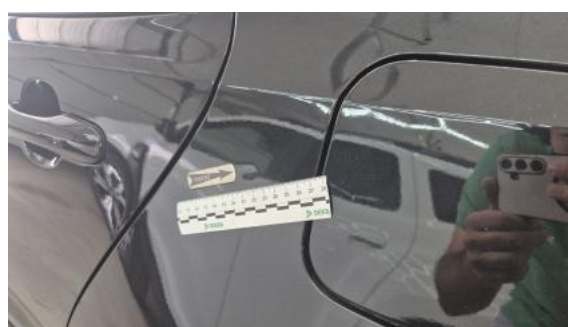
**Fot. 52**

| Poz. | Nazwa części | Nr katalogowy | Opis uszkodzenia | Czas [rbg] |
|---|---|---|---|---|
| 5 | Błotnik tylny L | 6160202670 | płytkie, wgniecenie/odkształcenie | |

Ścianka tylna L / Ścianka boczna L - Wgniecenie/odkształcenie 1

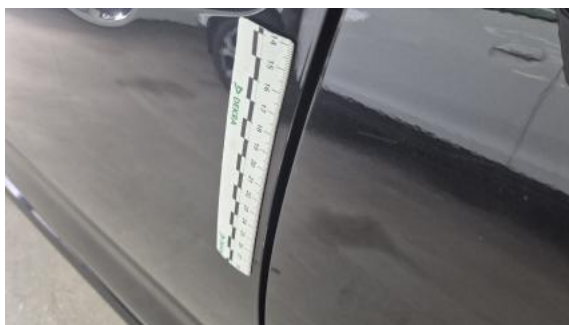
**Fot. 53**

| Poz. | Nazwa części | Nr katalogowy | Opis uszkodzenia | Czas [rbg] |
|---|---|---|---|---|
| 2 | Drzwi przednie (nieuzbrojone) L | 6700202550 | zarysowanie, na krawędzi | |

Drzwi przed L - Rysa/odprysk 1

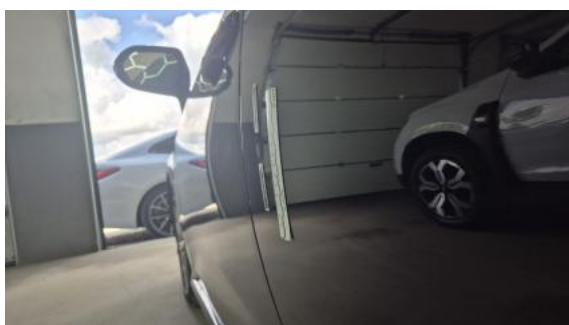
**Fot. 55**

| Poz. | Nazwa części | Nr katalogowy | Opis uszkodzenia | Czas [rbg] |
|---|---|---|---|---|
| 3 | Drzwi tylne (nieuzbrojone) L | 6700402550 | wgniecenie | 0.5 |

Drzwi tylne L - Wgniecenie/odkształcenie 1

| Poz. | Nazwa części | Rodzaj lakierowania | Opis uszkodzenia | NS [%] |
|---|---|---|---|---|
| 2 | Drzwi tylne, część dolna F L | III | | |
