**Ocena stanu technicznego pojazdu**

| 0156131 | <b>RENAULT, Arkana 21-23, Arkana 1.3 TCe mHEV Equilibre EDC</b> | | | | hatchback |
| WE9X727 | VF1RJL00XUC442325 | | 19-10-2023/2023 | 18-10-2026 | szary/METALIK |

**Data oględzin:** 05-11-2025**Miejsce oględzin:**

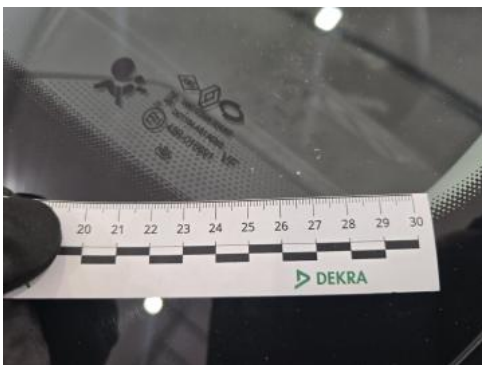
**Fot. 35**

| Poz. | Nazwa części | Nr katalogowy | Opis uszkodzenia | Czas [rbg] |
|---|---|---|---|---|
| 2 | Szyba przednia barwiona | 727126123R | rysa/odprysk | |

Szyba czołowa - Rysa/odprysk 1

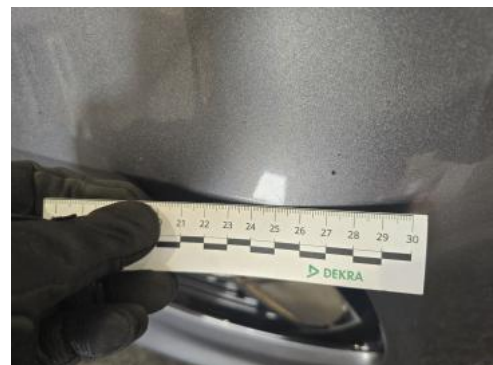
**Fot. 36**

| Poz. | Nazwa części | Nr katalogowy | Opis uszkodzenia | Czas [rbg] |
|---|---|---|---|---|
| 1 | Nakładka zderzaka przedniego, góra | 620223136R | rysa/odprysk | |

Zderzak - Rysa/odprysk 1

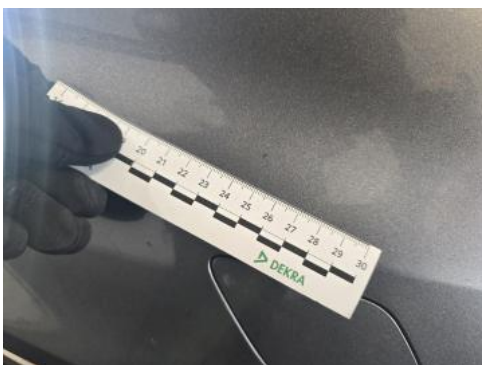
**Fot. 37**

Zderzak() - Rysa/odprysk 3

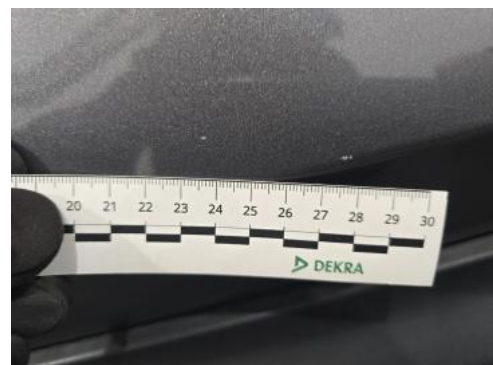
**Fot. 38**

| Poz. | Nazwa części | Nr katalogowy | Opis uszkodzenia | Czas [rbg] |
|---|---|---|---|---|
| 3 | Drzwi przednie (nieuzbrojone) R | 801009153R | rysa/odprysk | |

Drzwi przednie P - Rysa/odprysk 1

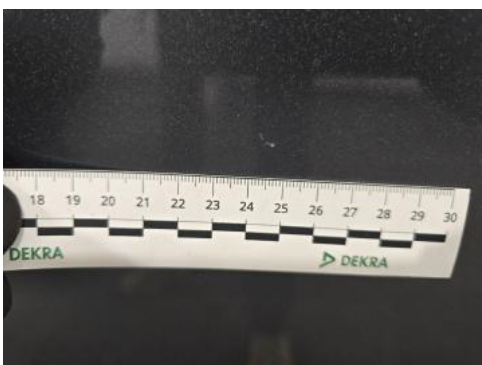
**Fot. 39**

| 6 | Drzwi tylne (nieuzbrojone) R | 821006667R | rysa/odprysk | |

Drzwi tylne P - Rysa/odprysk 1

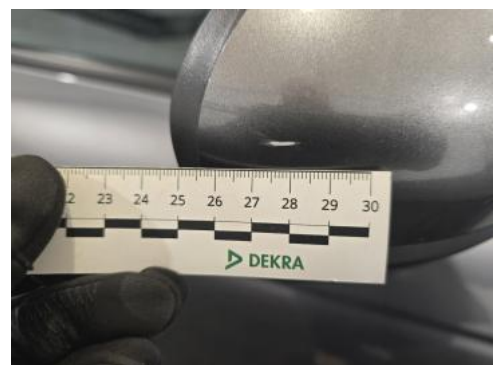
**Fot. 40**

| Poz. | Nazwa części | Nr katalogowy | Opis uszkodzenia | Czas [rbg] |
|---|---|---|---|---|
| 4 | Oslona lusterka zewnętrznego R | 963744059R | rysa/odprysk | |

Obudowa lusterka zew P - Rysa/odprysk 1

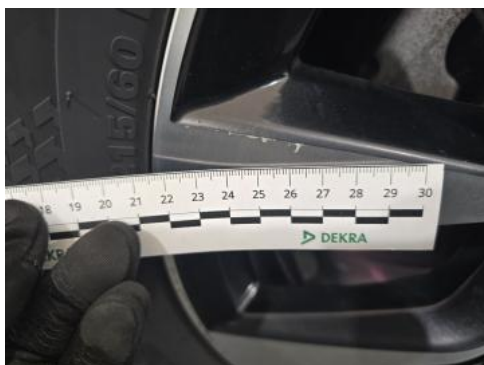
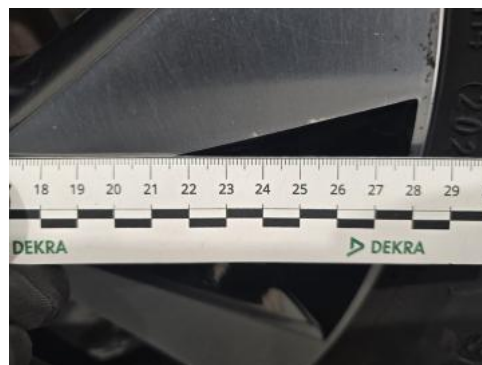
| 9 | Felga koła tylnego prawego | | rysa/odprysk | 0.01 |

**Fot. 41**  
Felga aluminiowa tylna P - Rysa/odprysk 1

**Fot. 42**  
Felga aluminiowa tylna P() - Rysa/odprysk 3

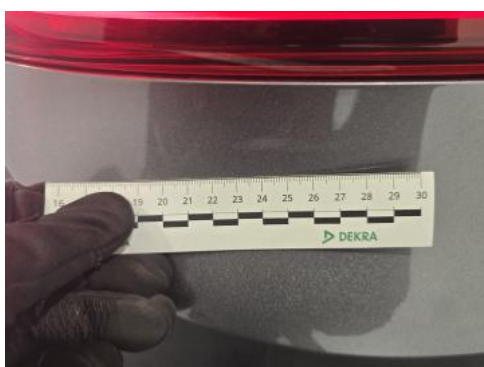
| 8 | Zderzak, róg L | 850176695R | rysa/odprysk | |

**Fot. 43**  
Zderzak tylny - Rysa/odprysk 1

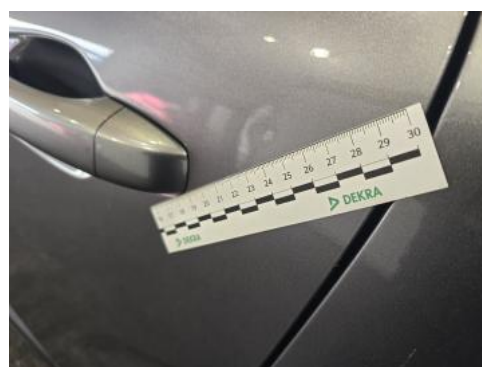
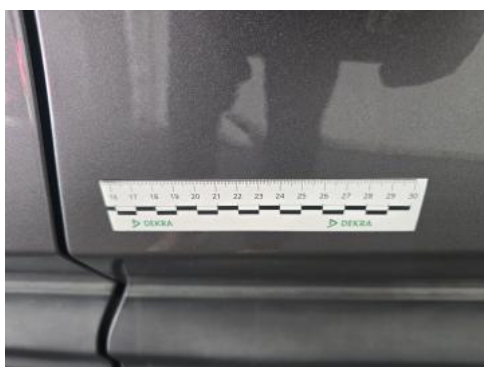
| Poz. | Nazwa części | Nr katalogowy | Opis uszkodzenia | Czas [rbg] |
|---|---|---|---|---|
| 5 | Drzwi tylne (nieuzbrojone) L | 821014757R | wgniecenie | |

**Fot. 44**  
Drzwi tylne L - Wgniecenie/odkształcenie 1

**Fot. 45**  
Drzwi tylne L() - Wgniecenie/odkształcenie 3

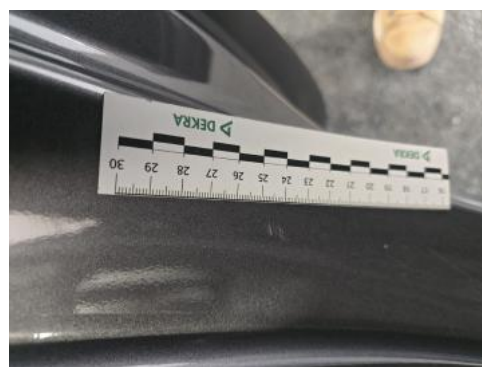
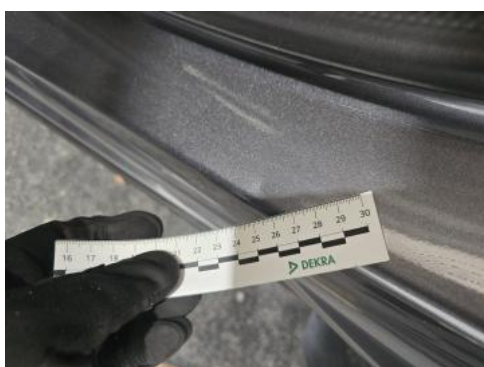
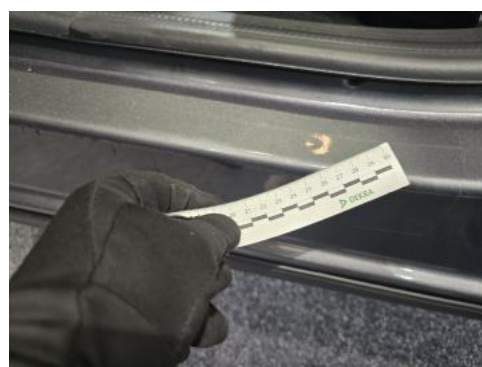
| 7 | Próg L | 760233280R | wgniecenie, rysa/odprysk | |

**Fot. 46**  
Próg L - Rysa/odprysk 1

**Fot. 47**  
Próg L - Wgniecenie/odkształcenie 1

**Fot. 48**  
Próg L() - Wgniecenie/odkształcenie 3

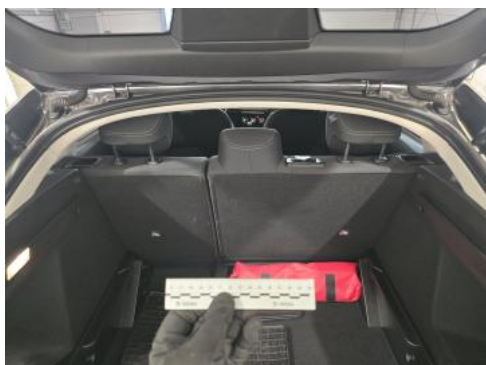
**Fot. 49**

| Poz. | Nazwa części | Nr katalogowy | Opis uszkodzenia | NS [%] |
|---|---|---|---|---|
| 1 | Obicie półki tylnej | 794201330R | brak | |

Półka/roleta tylna - Inne 1
