Nr zlecenia DEKRA: MHC/WAW/05062/26/01/21  
 Nr zlecenia/szkody:  
 Data zlecenia: 21-01-2026

## Ocena stanu technicznego pojazdu

| 0155761 | <b>DACIA, Spring 21-24, Spring 27.4kWh Expression</b> | | | | hatchback |

**Data oględzin:** 28-01-2026

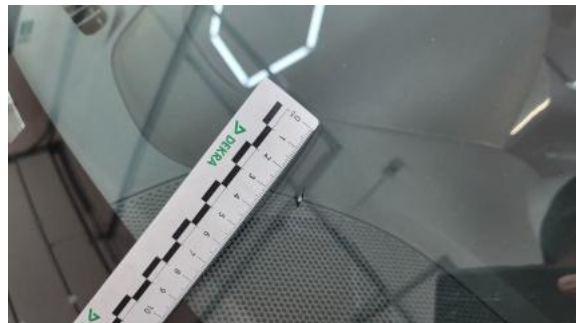
**Fot. 34**

| Poz. | Nazwa części | Nr katalogowy | Opis uszkodzenia | NS [%] |
|---|---|---|---|---|
| 1 | Szyba przednia barwiona | 727124858R | pęknięcie/rozerwanie | |

Szyba czołowa - Pęknięcie/rozerwanie 1

Do wymiany

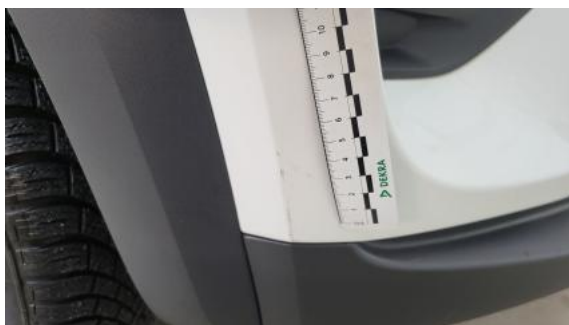
**Fot. 35**

| Poz. | Nazwa części | Nr katalogowy | Opis uszkodzenia | Czas [rbg] |
|---|---|---|---|---|
| 1 | Nakładka zderzaka przedniego, góra | 620228950R | rysa/odprysk | |

Zderzak - Rysa/odprysk 1
