Nr zlecenia DEKRA: MHC/WAW/05903/26/01/23  
Nr zlecenia/szkody:  
Data zlecenia: 23-01-2026

## Ocena stanu technicznego pojazdu

| 0145926 | <b>TOYOTA, Corolla Sedan 18-22, Corolla 1.5 Comfort</b> | | | | sedan |
| WE7S034 | NMTBA3BE30R058034 | | 22-12-2022/2022 | 11-12-2027 | biały/2-warstwowy uni |

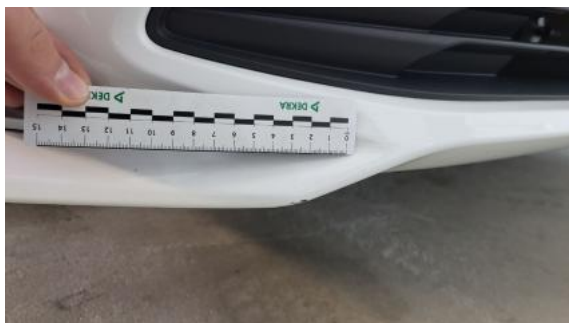
**Fot. 33**

| Poz. | Nazwa części | Nr katalogowy | Opis uszkodzenia | Czas [rbg] |
|---|---|---|---|---|
| 1 | Okładzina zderzaka przedniego | 52119F2911 | rysa/odprysk | |

Zderzak - Rysa/odprysk 1

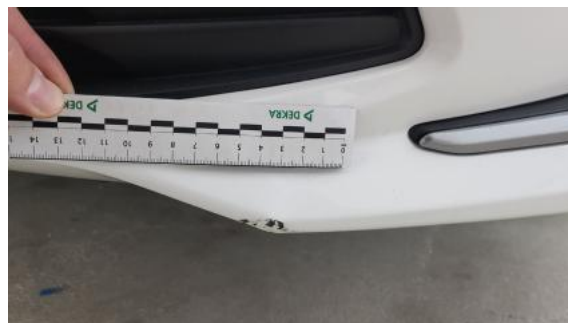
**Fot. 34**

Zderzak - Rysa/odprysk 2

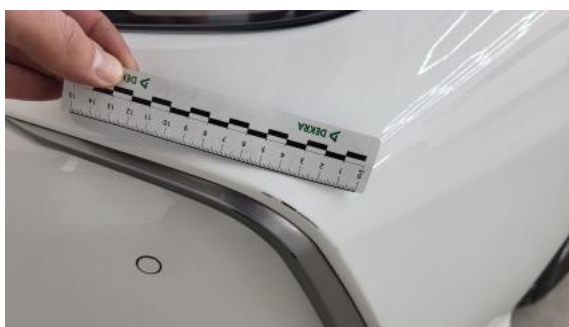
**Fot. 35**

Zderzak() - Rysa/odprysk 3
