Nr zlecenia DEKRA: MHC/WAW/05908/26/01/23  
Nr zlecenia/szkody:  
Data zlecenia: 23-01-2026

## Ocena stanu technicznego pojazdu

| 0153465 | <b>KIA, Ceed Kombi 21-, Ceed 1.5 T-GDI M</b> | | | | KOM |

**Data oględzin:** 28-01-2026

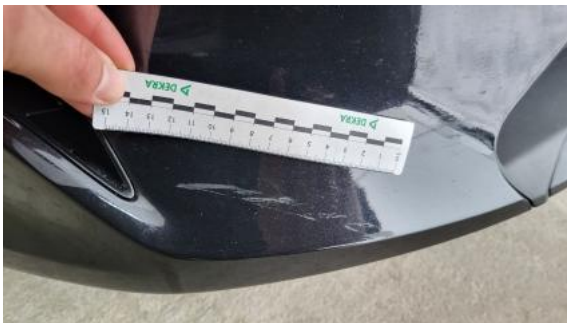
| Poz. | Nazwa części | Nr katalogowy | Opis uszkodzenia | Czas [rbg] |
|---|---|---|---|---|
| 1 | Okładzina zderzaka przedniego | 86511J7DA0 | łagodne, rysa/odprysk | |

**Fot. 33**  
Zderzak - Rysa/odprysk 1

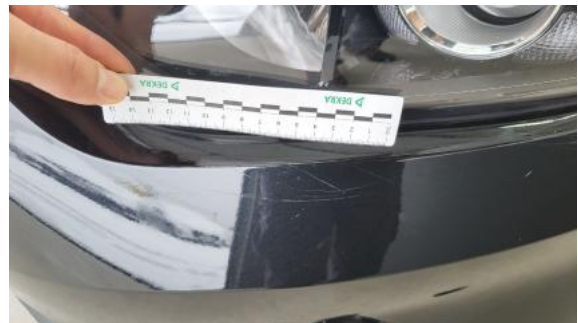
**Fot. 34**  
Zderzak - Rysa/odprysk 2

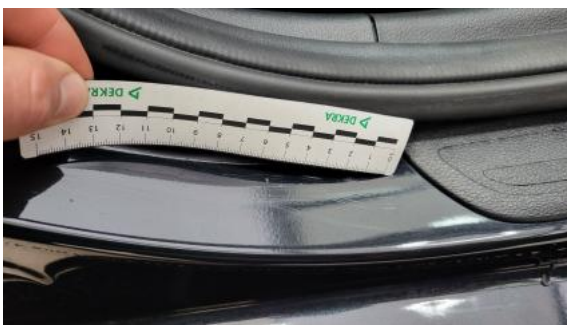
| Poz. | Nazwa części | Nr katalogowy | Opis uszkodzenia | Czas [rbg] |
|---|---|---|---|---|
| 4 | Próg R | 71322J7D10 | rysa/odprysk | |

**Fot. 35**  
Próg P - Rysa/odprysk 1

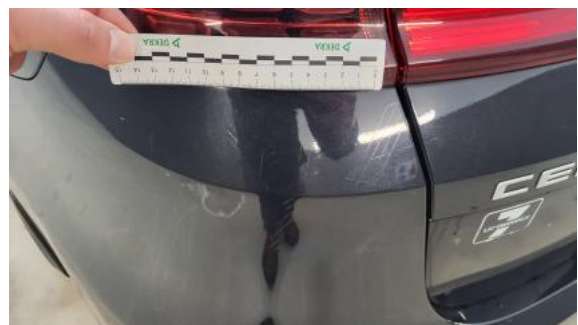
| Poz. | Nazwa części | Nr katalogowy | Opis uszkodzenia | Czas [rbg] |
|---|---|---|---|---|
| 5 | Okładzina zderzaka tylnego | 86610J7300 | łagodne, rysa/odprysk | |

**Fot. 36**  
Zderzak tylny - Rysa/odprysk 1

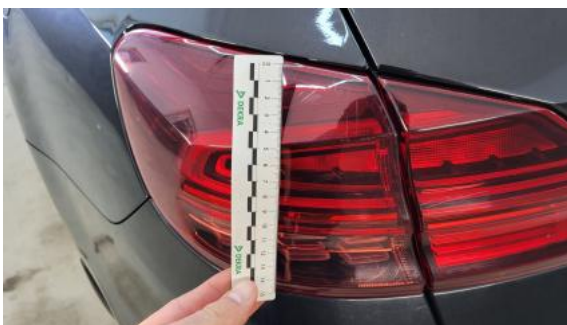
| Poz. | Nazwa części | Nr katalogowy | Opis uszkodzenia | Czas [rbg] |
|---|---|---|---|---|
| 6 | Lampa tylna zewnętrzna kpl. L | 92401J7100 | rysa/odprysk | |

**Fot. 37**  
Lampa tylna zew L - Rysa/odprysk 1

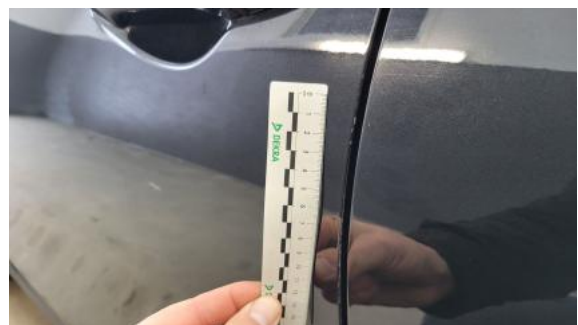
| Poz. | Nazwa części | Nr katalogowy | Opis uszkodzenia | Czas [rbg] |
|---|---|---|---|---|
| 2 | Drzwi przednie (nieuzbrojone) L | 76003J7000 | rysa/odprysk | |

**Fot. 38**  
Drzwi przed L - Rysa/odprysk 1

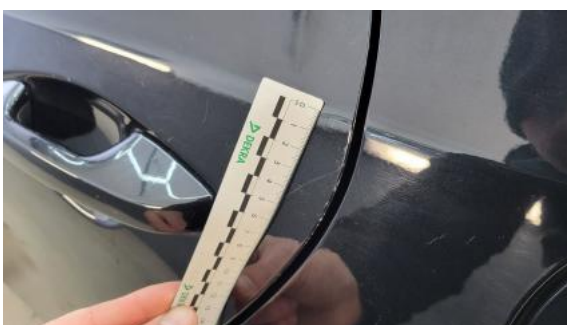
| Poz. | Nazwa części | Nr katalogowy | Opis uszkodzenia | Czas [rbg] |
|---|---|---|---|---|
| 3 | Drzwi tylne (nieuzbrojone) L | 77003J7200 | rysa/odprysk | |

**Fot. 39**  
Drzwi tylne L - Rysa/odprysk 1
