Nr zlecenia DEKRA: MHC/WAW/09631/26/02/05  
Nr zlecenia/szkody:  
Data zlecenia: 05-02-2026

**Ocena stanu technicznego pojazdu**

| 0153465 | <b>KIA, Ceed Kombi 21-, Ceed 1.5 T-GDI M</b> | | | | KOM |
| WE7P110 | U5YH5815APL141738 | | 08-12-2022/2022 | 05-12-2027 | biały/METALIK |

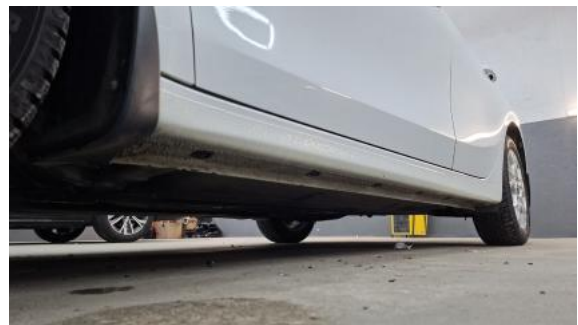
| Poz. | Nazwa części | Nr katalogowy | Opis uszkodzenia | Czas [rbg] |
|---|---|---|---|---|
| 1 | Próg L | 71312J7D10 | liczne, wgniecenie: punktowe, nieprofesjonalne zaprawki lakiernicze | 0.5 |

**Fot. 12**  
Próg lewy (widok od przodu)

| Poz. | Nazwa części | Rodzaj lakierowania | Opis uszkodzenia | NS [%] |
|---|---|---|---|---|
| 1 | Próg L | III | | |

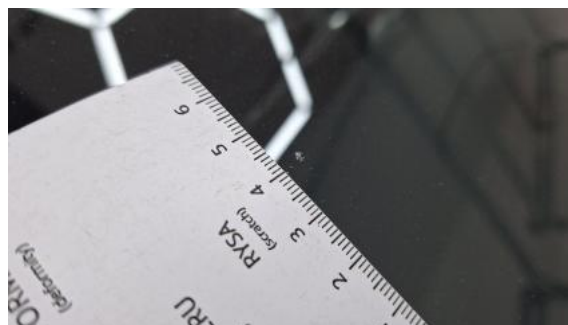
**Fot. 38**  
Szyba czołowa - Rysa/odprysk 1

| Poz. | Nazwa części | Nr katalogowy | Opis uszkodzenia | Czas [rbg] |
|---|---|---|---|---|
| 2 | Szyba przednia barwiona | 86110J7001 | odpryski | |

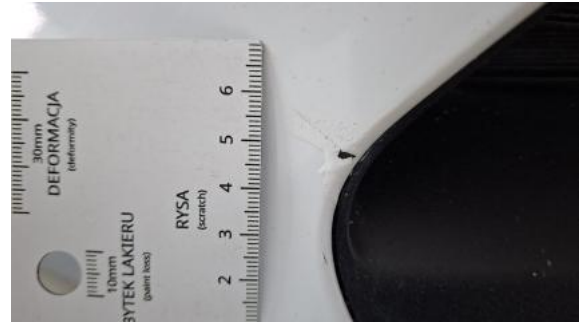
**Fot. 42**

| Poz. | Nazwa części | Nr katalogowy | Opis uszkodzenia | Czas [rbg] |
|---|---|---|---|---|
| 1 | Okladzina zderzaka przedniego | 86511J7DA0 | liczne, rysa/odprysk | |

Zderzak - Rysa/odprysk 1

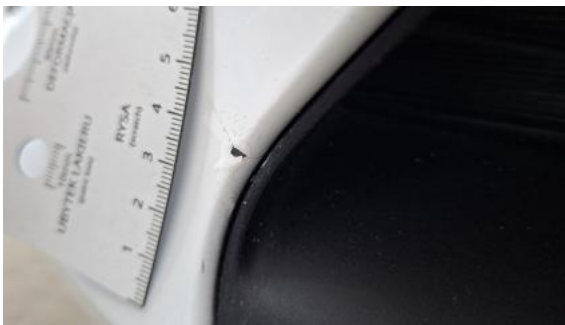
**Fot. 43**

Zderzak - Rysa/odprysk 2

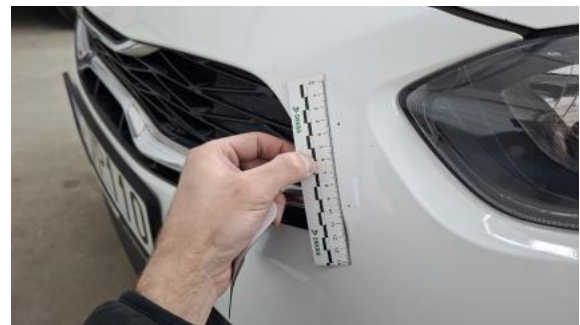
**Fot. 44**

Zderzak() - Rysa/odprysk 3

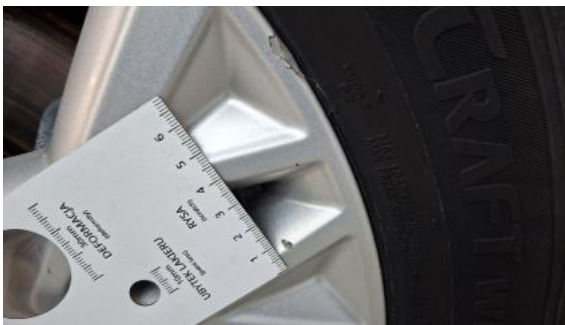
**Fot. 45**

| Poz. | Nazwa części | Nr katalogowy | Opis uszkodzenia | Czas [rbg] |
|---|---|---|---|---|
| 2 | Tarcza koła przedniego AL R | | głębokie, zarysowanie | |

Felga aluminiowa przednia P - Rysa/odprysk 1

| Poz. | Nazwa części | Rodzaj lakierowania | Opis uszkodzenia | NS [%] |
|---|---|---|---|---|
| 2 | Tarcza koła (ALU) - mała | SP | | |

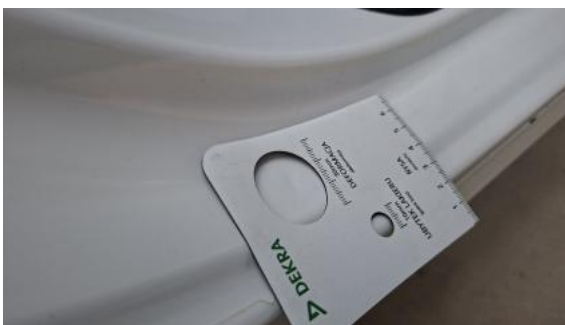
**Fot. 47**

| Poz. | Nazwa części | Nr katalogowy | Opis uszkodzenia | Czas [rbg] |
|---|---|---|---|---|
| 5 | Próg R | | płytkie, wgniecenie:punktowe | 0.1 |

Próg P - Wgniecenie/odkształcenie 1

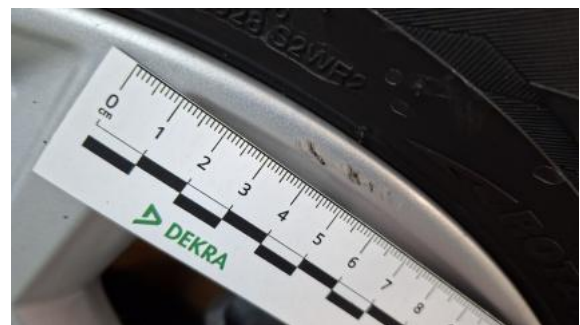
**Fot. 48**

| Poz. | Nazwa części | Nr katalogowy | Opis uszkodzenia | Czas [rbg] |
|---|---|---|---|---|
| 4 | Tarcza koła tylnego AL L | | zarysowanie | 0.1 |

Felga aluminiowa tylna L - Rysa/odprysk 1

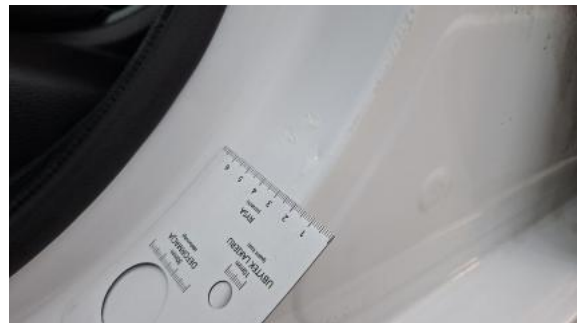
**Fot. 50**

Słupek środkowy L - Wgniecenie/odkształcenie 1

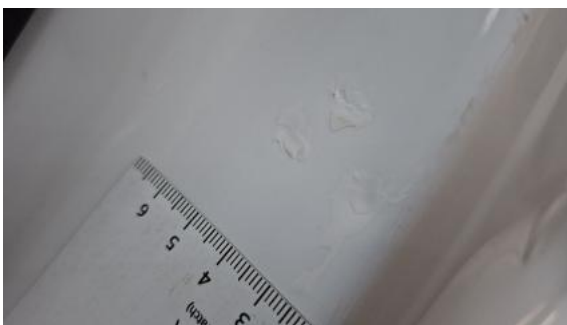
**Fot. 51**

Słupek środkowy L - Inne 1

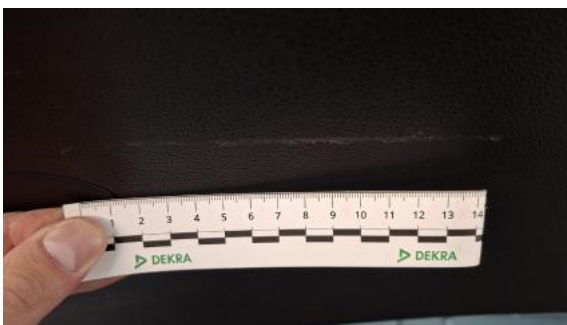
**Fot. 53**

| Poz. | Nazwa części | Nr katalogowy | Opis uszkodzenia | Czas [rbg] |
|---|---|---|---|---|
| 3 | Nakładka pokrywy tylnej dół | 81750J7200WK | zarysowanie | |

Wykładzina pokrywy tylnej - Rysa/odprysk 1
