**DEKRA Polska - Centrala**  
 02-673 Warszawa, ul. Konstruktorska 12A

## Ocena stanu technicznego pojazdu

| 0158056 | <b>OPEL, Astra VI Sports Tourer 22-26, Astra VI 1.5 CDTI GS S&amp;S ...</b> | | | | KOM |

**Data oględzin:** 10-03-2026

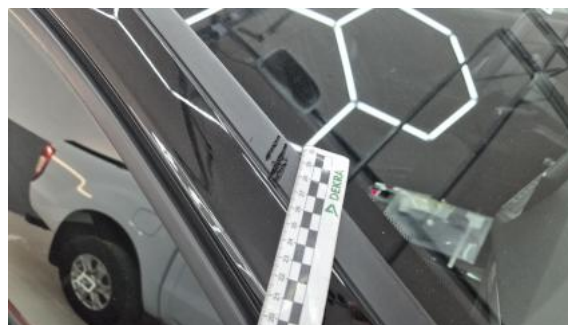
| Poz. | Nazwa części | Nr katalogowy | Opis uszkodzenia | NS [%] |
|---|---|---|---|---|
| 1 | Listwa ozdobna boczna szyby przed. R | 98537802XT | ostre, zarysowanie, ubytki materiału | |

**Fot. 38**  
Uszczelka/listwa szyby czołowej - Rysa/odprysk 1

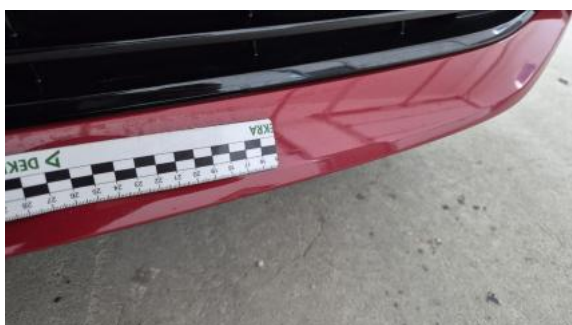
| Poz. | Nazwa części | Nr katalogowy | Opis uszkodzenia | Czas [rbg] |
|---|---|---|---|---|
| 1 | Okładzina zderzaka przedniego | 168418851T | wgniecenie | 1 |

**Fot. 39**  
Zderzak - Wgniecenie/odkształcenie 1

| Poz. | Nazwa części | Rodzaj lakierowania | Opis uszkodzenia | NS [%] |
|---|---|---|---|---|
| 1 | Zderzak przedni k | K3 | | |

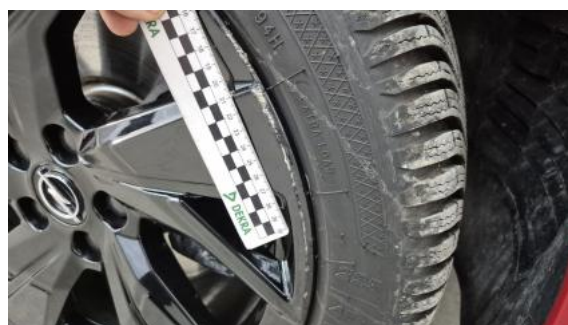
| Poz. | Nazwa części | Nr katalogowy | Opis uszkodzenia | Czas [rbg] |
|---|---|---|---|---|
| 2 | Felga koła przedniego prawego | | zarysowanie | 1 |

**Fot. 40**  
Felga aluminiowa przednia P - Rysa/odprysk 1

| Poz. | Nazwa części | Rodzaj lakierowania | Opis uszkodzenia | NS [%] |
|---|---|---|---|---|
| 2 | Tarcza koła (ALU) - duża | SP | | |

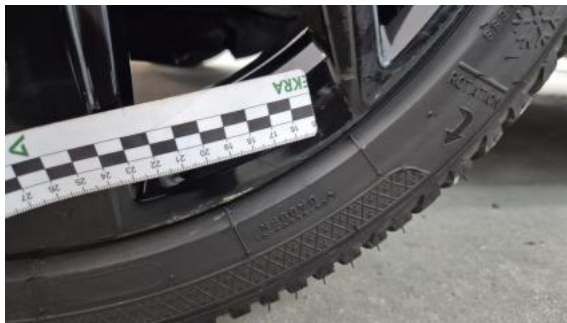
**Fot. 41**

| Poz. | Nazwa części | Nr katalogowy | Opis uszkodzenia | Czas [rbg] |
|---|---|---|---|---|
| 3 | Felga koła tylnego prawego | | rysa/odprysk | 0.01 |

Felga aluminiowa tylna P - Rysa/odprysk 1

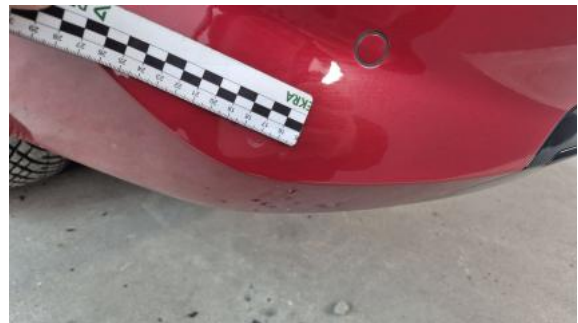
**Fot. 42**

| Poz. | Nazwa części | Nr katalogowy | Opis uszkodzenia | Czas [rbg] |
|---|---|---|---|---|
| 2 | Okładzina zderzaka tylnego | 168645351T | rysa/odprysk | |

Zderzak tylny - Rysa/odprysk 1

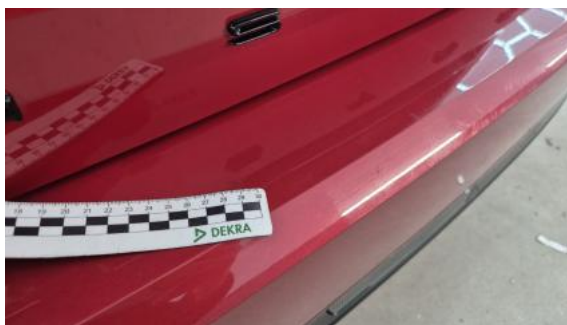
**Fot. 43**

Zderzak tylny - Rysa/odprysk 2

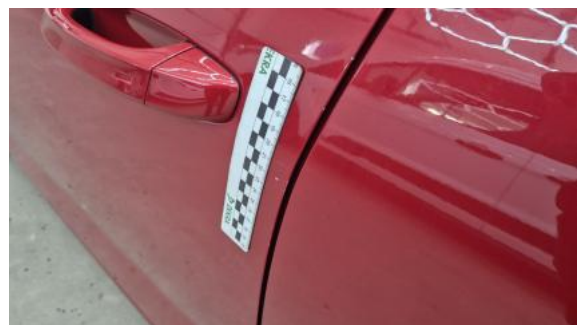
**Fot. 44**

| Poz. | Nazwa części | Nr katalogowy | Opis uszkodzenia | Czas [rbg] |
|---|---|---|---|---|
| 1 | Drzwi przednie (nieuzbrojone) L | 9841862780 | rysa/odprysk | |

Drzwi przed L - Rysa/odprysk 1

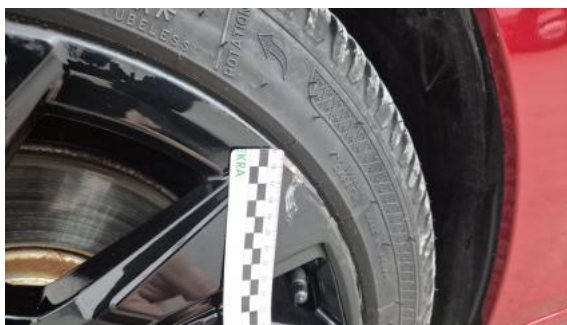
**Fot. 45**

| Poz. | Nazwa części | Nr katalogowy | Opis uszkodzenia | Czas [rbg] |
|---|---|---|---|---|
| 4 | Felga koła przedniego lewego | | rysa/odprysk | 0.01 |

Felga Aluminiowa przednia L - Rysa/odprysk 1
