Nr zlecenia DEKRA: MHC/WAW/19843/26/03/05
Nr zlecenia/szkody:
Data zlecenia: 05-03-2026

Ocena stanu technicznego pojazdu

Eurotax-Kod EC	Marka, model, typ pojazdu				Rodzaj nadwozia
0142124	SKODA, Octavia IV Kombi 20-24, Octavia 2.0 TDI Ambition				KOM
Rodzaj silnika	Pojemność [ccm]	Moc [KM/kW]	Skrzynia biegów	Stan licznika [km] (odczytany)	Ilość drzwi/miejsc
z zapłonem samoczynnym	1968	115/85	manualna	153 946	5/5
Nr rej. pojazdu	Nr nadwozia (VIN)		Data 1-rej./rok prod.	Następne bad. tech.	Lakier
WE7S028	TMBJG8NX8PY020769		22-12-2022/2022	22-12-2027	biały/METALIK

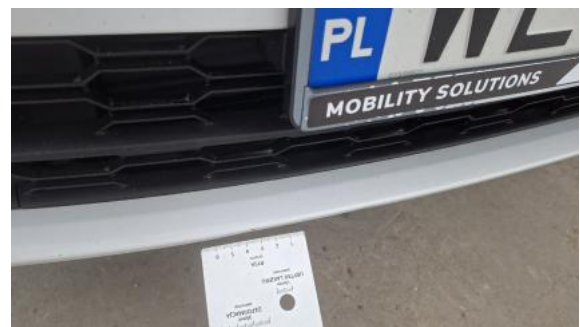
Poz.	Nazwa części	Nr katalogowy	Opis uszkodzenia	Czas [rbg]
1	Okładzina zderzaka przedniego	5E3807221	rysa/odprysk, wgniecenie	
2	Pokrywa reflektora dodatkowego L	5E38076819B9	rysa/odprysk	
3	Błotnik tylny R	5E7809602C	rysa/odprysk	
4	Felga koła przedniego prawego		rysa/odprysk	0.01

Fot. 36
Zderzak przedni cz dolna - Rysa/odprysk 1

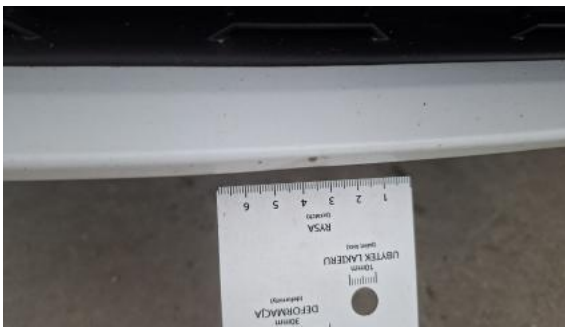
Fot. 37
Zderzak przedni cz dolna - Wgniecenie/odkształcenie 1

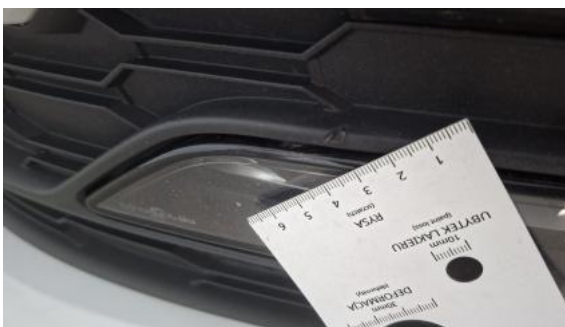
Fot. 39
Zderzak przedni cz L - Rysa/odprysk 1

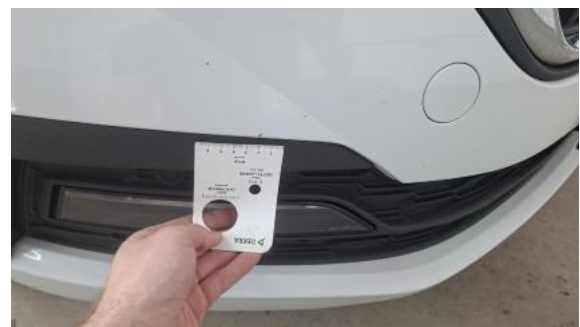
Fot. 40
Zderzak przedni cz P - Rysa/odprysk 1

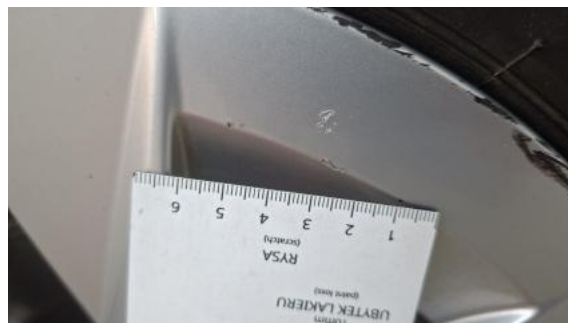
Fot. 42
Felga aluminiowa przednia P - Rysa/odprysk 1

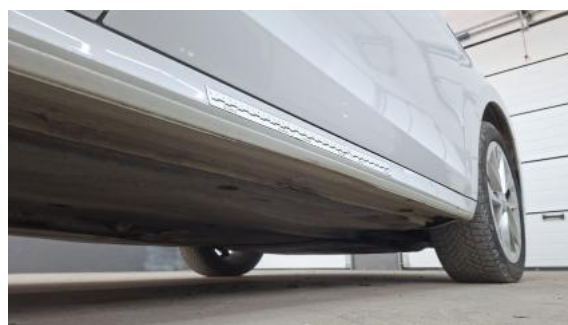
Poz.	Nazwa części	Nr katalogowy	Opis uszkodzenia	Czas [rbg]
1	Próg R	5E7809602D	wgniecenie	2
2	Okładzina zderzaka tylnego	5E7807421	rysa/odprysk, zarysowanie	
3	Błotnik tylny L	5E7809601C	rysa/odprysk, ślady korozji	
4	Tarcza koła aluminiowa przód L	5E0601025BE8Z8	zarysowanie	0.5

Fot. 44
Próg P - Wgniecenie/odkształcenie 1

Poz.	Nazwa części	Rodzaj lakierowania	Opis uszkodzenia	NS [%]
1	Próg R	III		
2	Błotnik tylny K L	III		
3	Zderzak tylny, kompletny k/e	K3		
4	Tarcza koła (ALU) - mała	SP

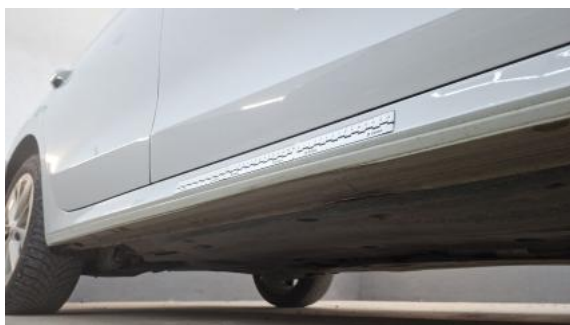
Fot. 45
Próg P - Wgniecenie/odkształcenie 2

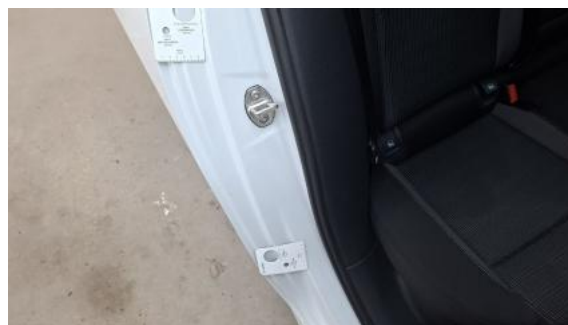
Fot. 46
Błotnik tylny P / Ściana boczna P - Rysa/odprysk 1

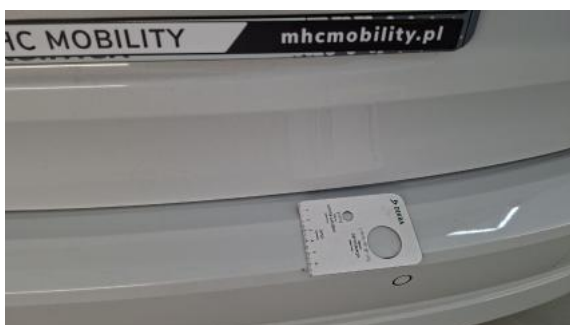
Fot. 47
Zderzak tylny - Rysa/odprysk 1

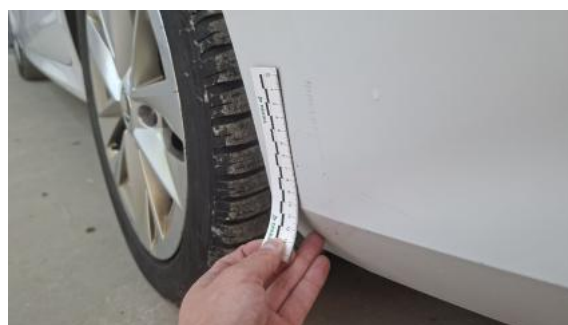
Fot. 48
Zderzak tylny cz L - Rysa/odprysk 1

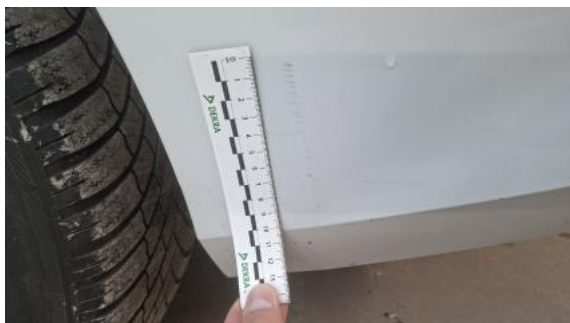
Fot. 49
Zderzak tylny cz L - Rysa/odprysk 2

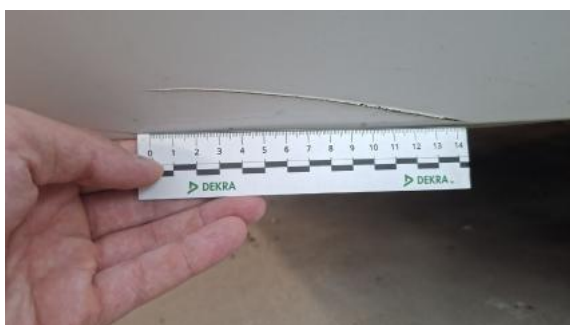
Fot. 51
Zderzak tylny cz P - Rysa/odprysk 1

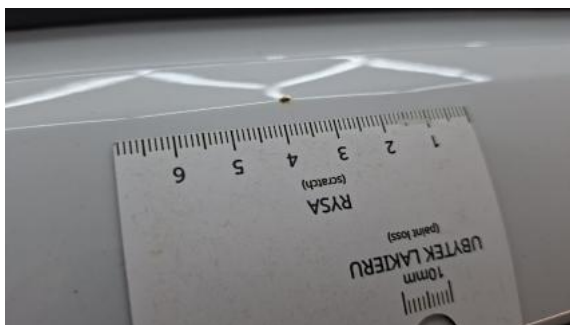
Fot. 53
Błotnik tylny L / Ściana boczna L - Rysa/odprysk 1

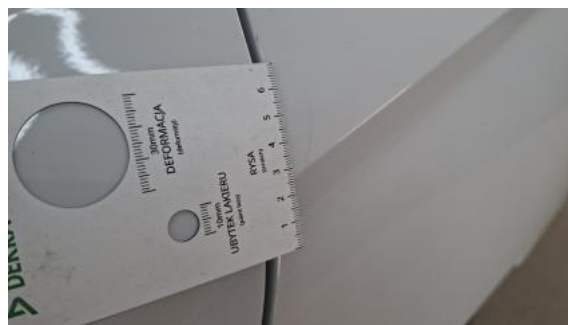
Fot. 54
Błotnik tylny L / Ściana boczna L - Rysa/odprysk 2

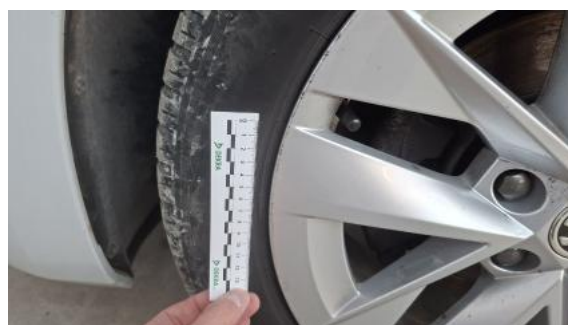
Fot. 56
Felga Aluminiowa przednia L - Rysa/odprysk 1
