Nr zlecenia DEKRA: MHC/WAW/19847/26/03/05  
Nr zlecenia/szkody:  
Data zlecenia: 05-03-2026

## Ocena stanu technicznego pojazdu

Eurotax-Kod EC	Marka, model, typ pojazdu				Rodzaj nadwozia
0155432	<b>SKODA, Karoq 22-, Karoq 1.5 TSI ACT Style DSG</b>				hatchback
Rodzaj silnika	Pojemność [ccm]	Moc [KM/kW]	Skrzynia biegów	Stan licznika [km] (odczytany)	Ilość drzwi/miejsc
z zapłonem iskrowym	1498	150/110	automatyczna	156 534	5/5
Nr rej. pojazdu	Nr nadwozia (VIN)		Data 1-rej./rok prod.	Następne bad. tech.	Lakier
WE8X031	TMBJR7NU6PC223330		13-06-2023/2023	12-06-2026	szary/2-warstwowa

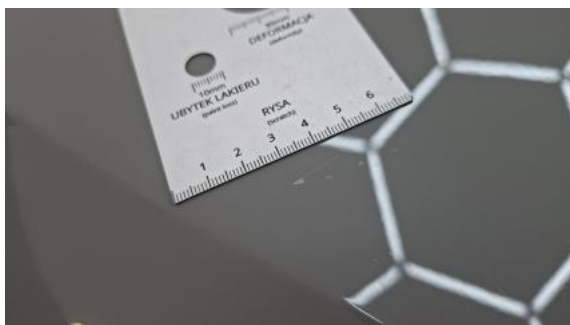
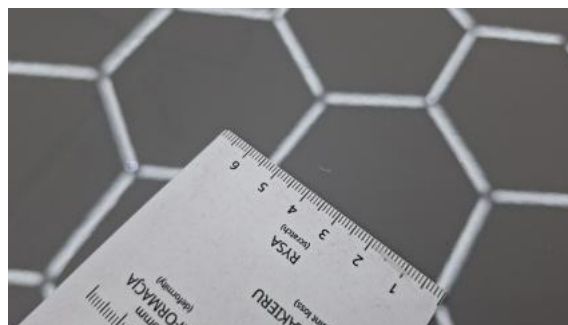
Poz.	Nazwa części	Nr katalogowy	Opis uszkodzenia	Czas [rbg]
1	Nakładka zderzaka przedniego, góra	57A807217	rysa/odprysk	
2	Błotnik przedni L	57A821105A	rysa/odprysk	
3	Pokrywa przednia	57A823031B	rysa/odprysk	
4	Szyba przednia atermiczna, barwiona	57A845011ANVB	rysa/odprysk	
5	Dach	575817111	wgniecenie	
6	Nakładka zderzaka tylnego, dół	57A807521F9B9	rysa/odprysk	
7	Okładzina zderzaka tylnego, środek	57A807835B9B9	rysa/odprysk	
8	Pokrywa tylna	57A827023A	rysa/odprysk	
9	Nakładka wew. bagażnika R	57A867428PCA9	rysa/odprysk	
10	Felga koła tylnego lewego		rysa/odprysk	0.01
11	Felga koła tylnego prawego		rysa/odprysk	0.01
12	Felga koła przedniego lewego		rysa/odprysk	0.01

**Fot. 37**  
Pokrywa komory silnika - Rysa/odprysk 1

**Fot. 38**  
Pokrywa komory silnika - Rysa/odprysk 2

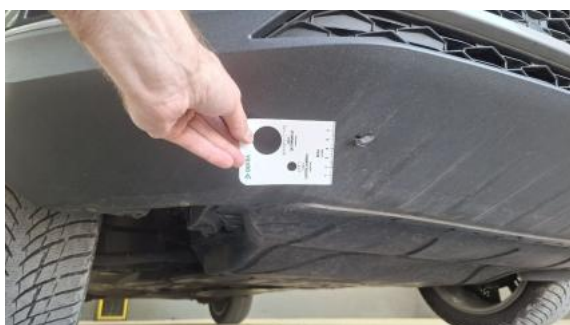
Poz.	Nazwa części	Nr katalogowy	Opis uszkodzenia	NS [%]
1	Nakładka zderzaka przedniego, dół	57A807061B9B9	pęknięcie

**Fot. 39**  
Spoiler zderzaka przedniego - Pęknięcie/rozerwanie 1

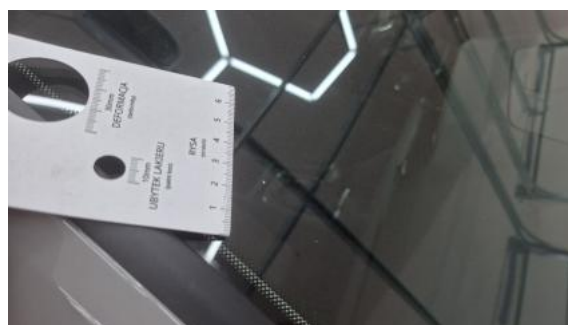
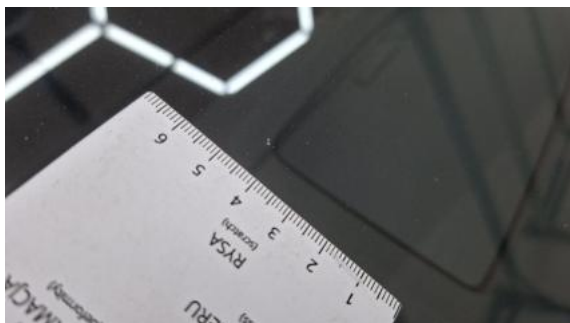
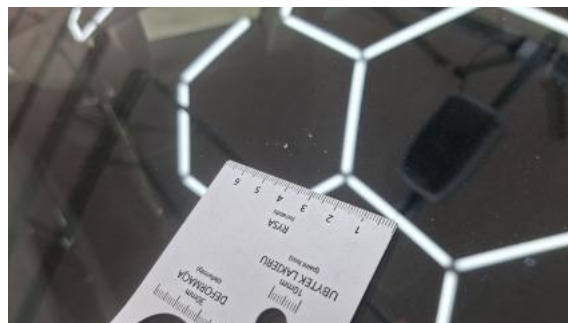
**Fot. 40**  
Szyba czołowa - Rysa/odprysk 1

**Fot. 41**  
Szyba czołowa - Rysa/odprysk 2

**Fot. 42**  
Szyba czołowa() - Rysa/odprysk 3

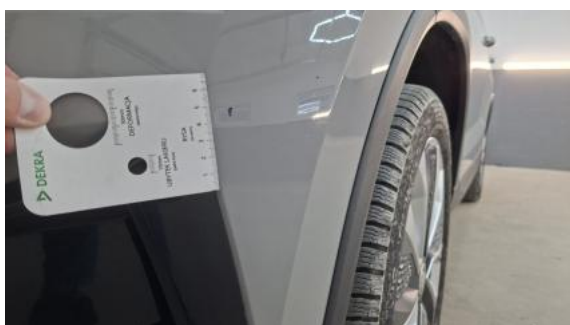
**Fot. 43**  
Zderzak przedni cz L - Rysa/odprysk 1

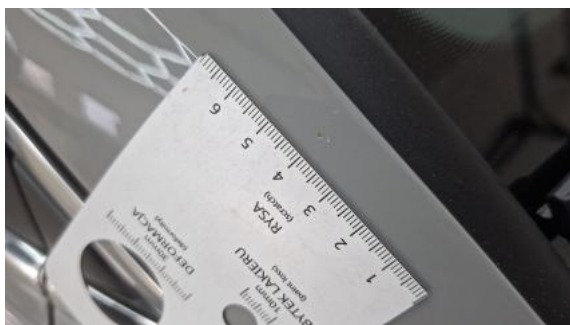
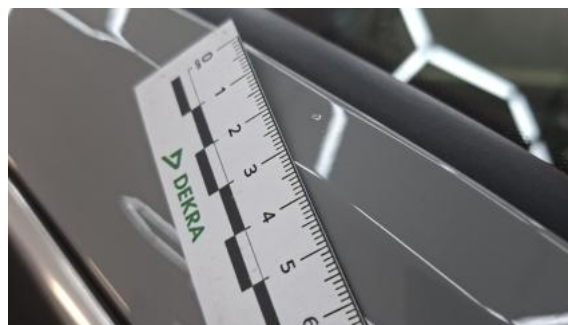
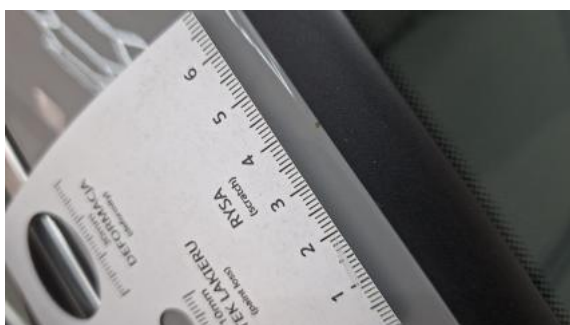
Poz.	Nazwa części	Nr katalogowy	Opis uszkodzenia	Czas [rbg]
1	Słupek przedni (A) R	57A809602A	rysa/odprysk, ślady korozji	
2	Nakładka zderzaka tylnego, góra	57A807421	zarysowanie

**Fot. 45**  
Słupek przedni P - Rysa/odprysk 1

**Fot. 46**  
Słupek przedni P - Rysa/odprysk 2

**Fot. 47**  
Słupek przedni P - Inne 1

Poz.	Nazwa części	Rodzaj lakierowania	Opis uszkodzenia	NS [%]
1	Słupek przedni (A), część górna R	III		
2	Zderzak tylny, część górna a-c	K3

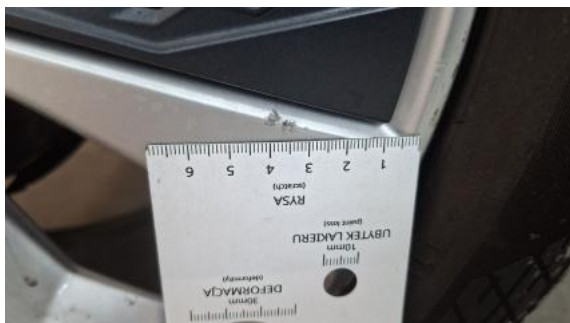
**Fot. 49**  
Felga aluminiowa tylna P - Rysa/odprysk 1

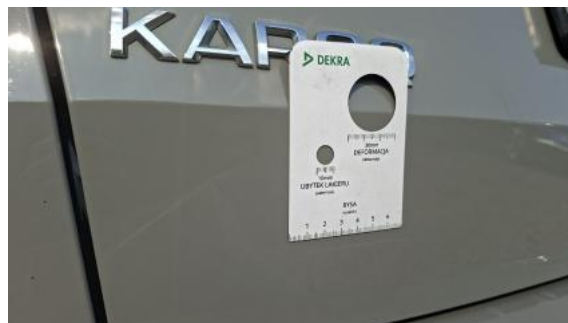
**Fot. 50**  
Pokrywy bagażnika - Rysa/odprysk 1

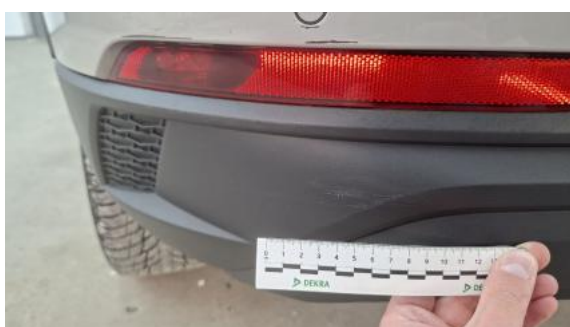
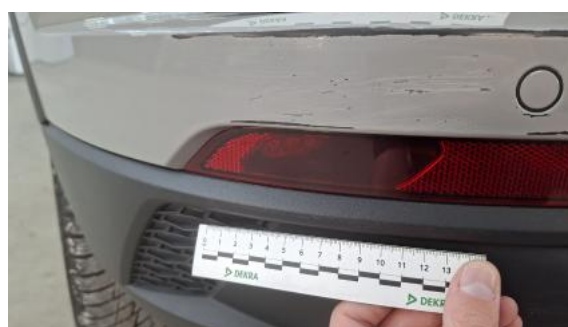
**Fot. 51**  
Spojler zderzaka tylnego - Rysa/odprysk 1

**Fot. 52**  
Spojler zderzaka tylnego - Rysa/odprysk 2

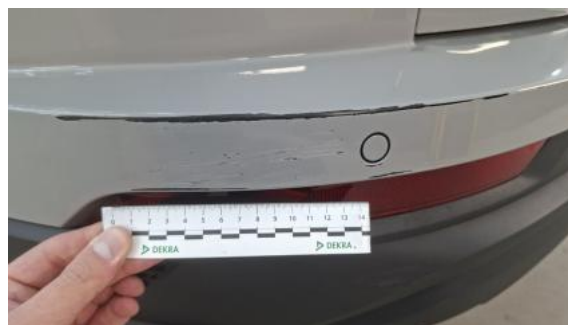
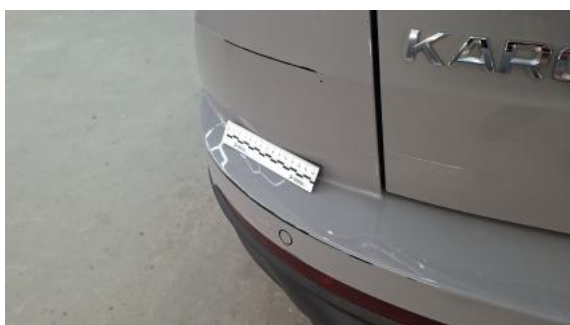
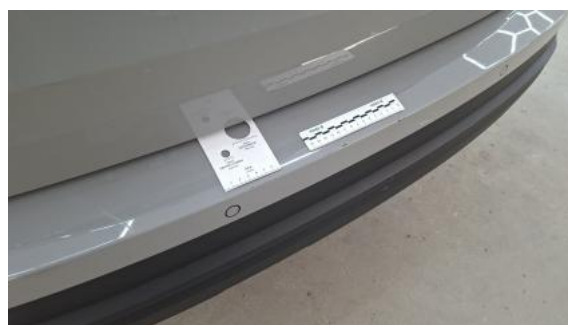
**Fot. 54**  
Zderzak tylny - Rysa/odprysk 1

**Fot. 55**  
Zderzak tylny - Rysa/odprysk 2

**Fot. 56**  
Zderzak tylny() - Rysa/odprysk 3

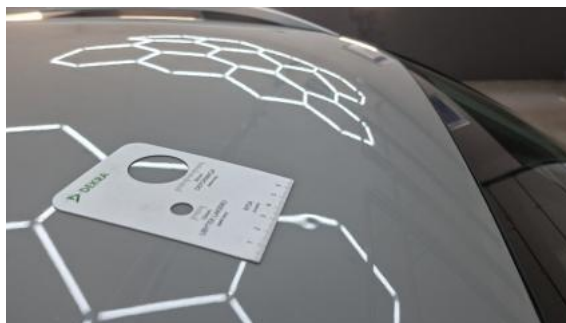
**Fot. 58**  
Dach - Wgniecenie/odkształcenie 1

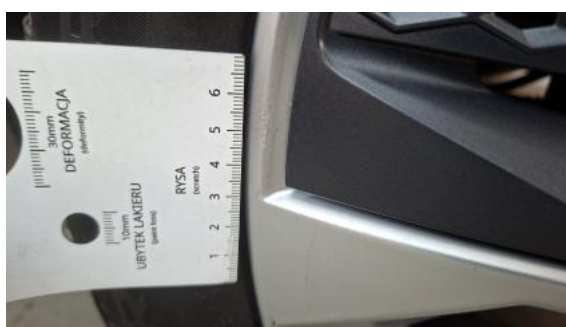
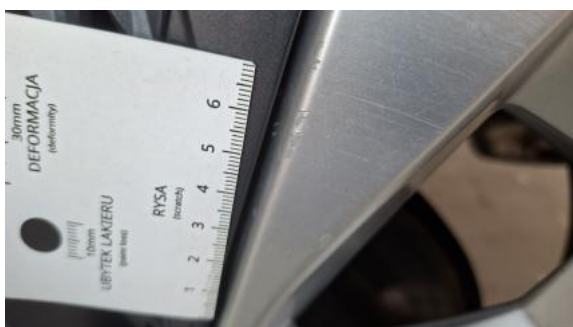
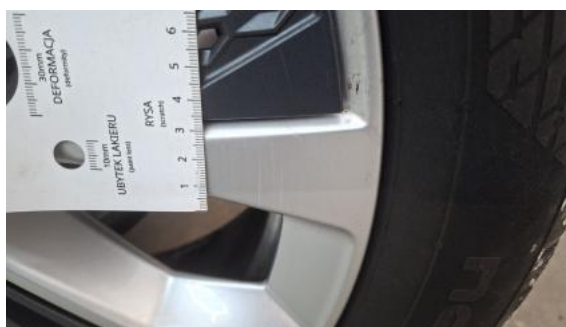
**Fot. 60**  
Felga aluminiowa tylna L - Rysa/odprysk 1

**Fot. 61**  
Felga aluminiowa tylna L - Rysa/odprysk 2

**Fot. 62**  
Felga aluminiowa tylna L() - Rysa/odprysk 3

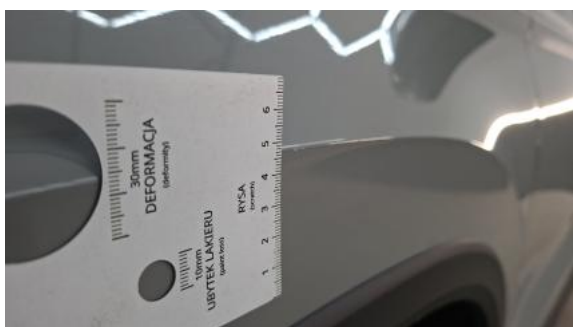
**Fot. 63**  
Błotnik przedni L - Rysa/odprysk 1

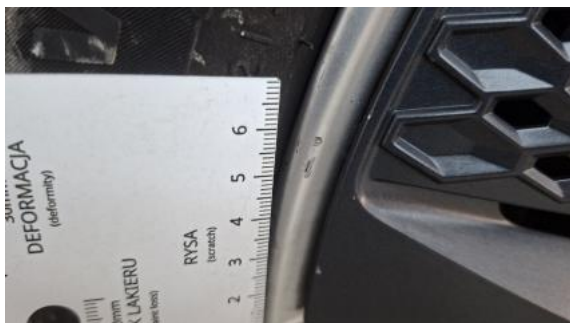
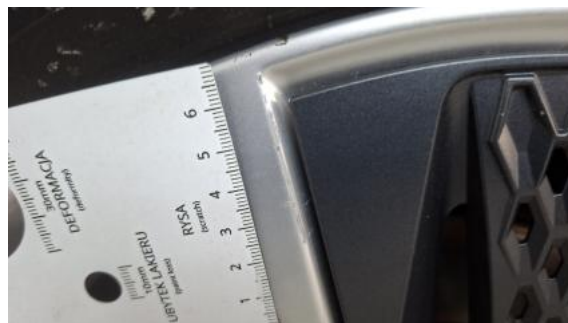
**Fot. 65**  
Felga Aluminiowa przednia L - Rysa/odprysk 1

**Fot. 66**  
Felga Aluminiowa przednia L - Rysa/odprysk 2

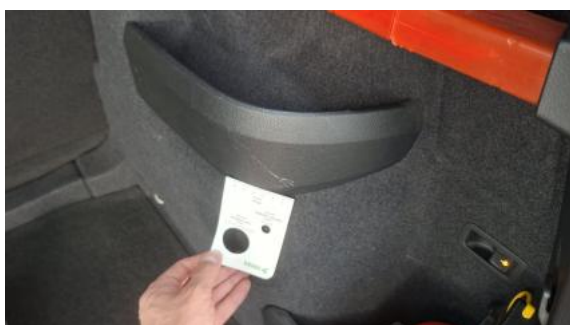
**Fot. 67**  
Wykładzina przestrzeni bagażowej - Rysa/odprysk 1
