Nr zlecenia DEKRA: MHC/WAW/24304/26/03/19  
 Nr zlecenia/szkody:  
 Data zlecenia: 19-03-2026

## Ocena stanu technicznego pojazdu

| 0154221 | <b>VOLVO, XC60 21-, XC60 B4 D AWD Core aut</b> | | | | KOM |

**Data oględzin:** 27-03-2026

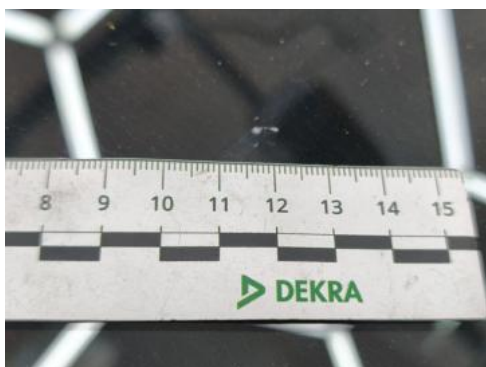
**Fot. 39**

| Poz. | Nazwa części | Nr katalogowy | Opis uszkodzenia | Czas [rbg] |
|---|---|---|---|---|
| 1 | Szyba przednia barwiona | 32368715 | rysa/odprysk | |

Szyba czołowa - Rysa/odprysk 1

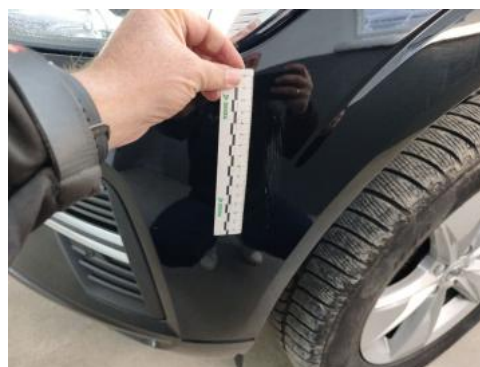
**Fot. 40**

| Poz. | Nazwa części | Nr katalogowy | Opis uszkodzenia | Czas [rbg] |
|---|---|---|---|---|
| 1 | Okładzina zderzaka przedniego | 40007487 | liczne, rysa/odprysk | |

Zderzak - zdjęcie poglądowe 2

| Poz. | Nazwa części | Rodzaj lakierowania | Opis uszkodzenia | NS [%] |
|---|---|---|---|---|
| 1 | Zderzak przedni k | K3 | | |

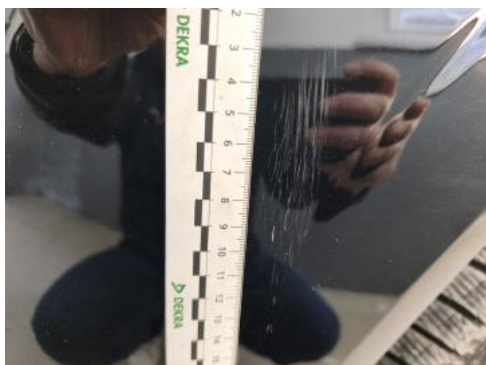
**Fot. 41**  
Zderzak - Rysa/odprysk 1

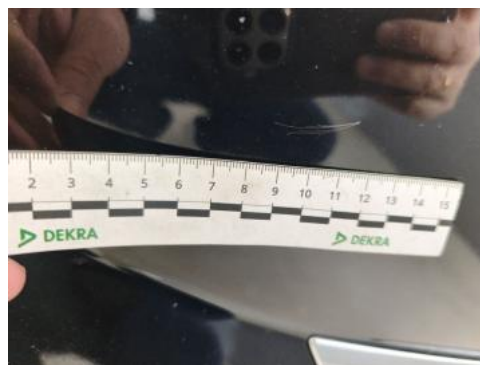
**Fot. 42**  
Zderzak() - Rysa/odprysk 3

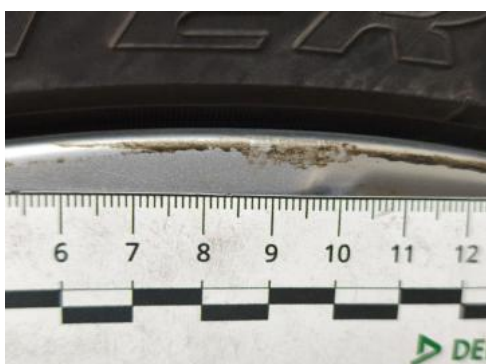
| Poz. | Nazwa części | Nr katalogowy | Opis uszkodzenia | Czas [rbg] |
|---|---|---|---|---|
| 8 | Felga koła przedniego prawego | | rysa/odprysk | 0.01 |

**Fot. 43**  
Felga aluminiowa przednia P - Rysa/odprysk 1

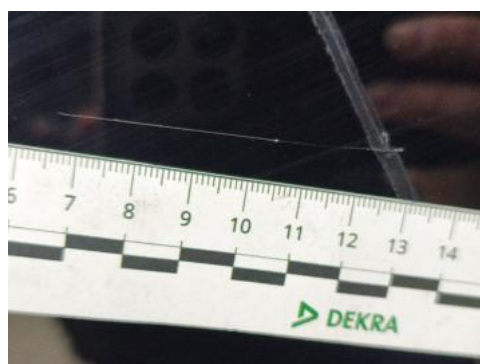
| Poz. | Nazwa części | Nr katalogowy | Opis uszkodzenia | Czas [rbg] |
|---|---|---|---|---|
| 3 | Drzwi przednie (nieuzbrojone) R | 32345931 | rysa/odprysk | |

**Fot. 44**  
Drzwi przednie P - Rysa/odprysk 1

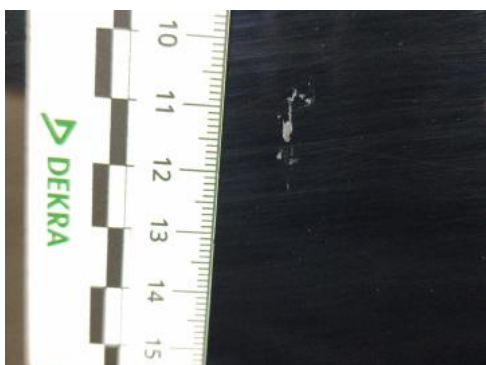
| Poz. | Nazwa części | Nr katalogowy | Opis uszkodzenia | Czas [rbg] |
|---|---|---|---|---|
| 5 | Drzwi tylne (nieuzbrojone) R | 32399082 | rysa/odprysk | |

**Fot. 45**  
Drzwi tylne P - Rysa/odprysk 1

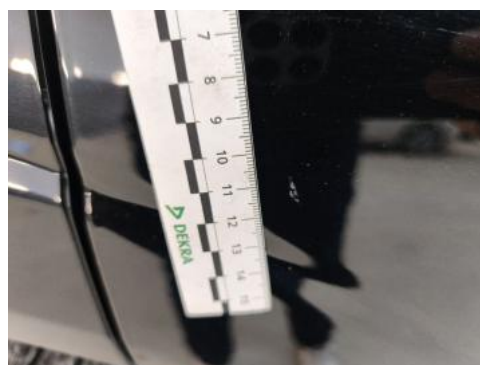
**Fot. 46**  
Drzwi tylne P - Rysa/odprysk 2

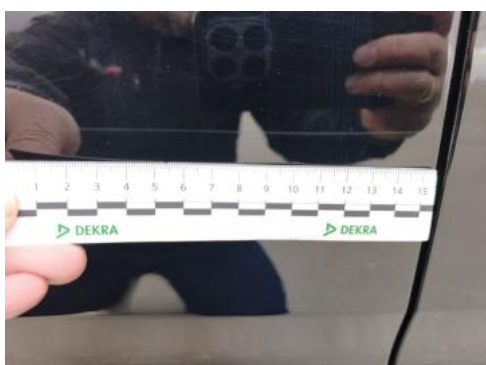
**Fot. 47**  
Drzwi tylne P() - Rysa/odprysk 3

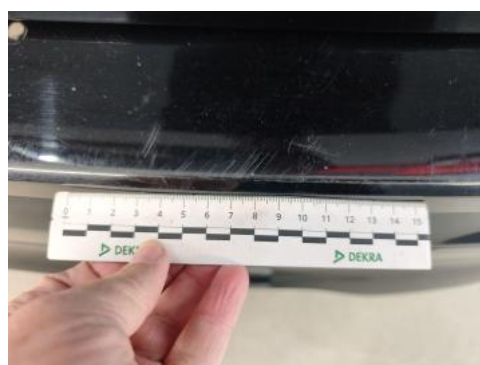
| Poz. | Nazwa części | Nr katalogowy | Opis uszkodzenia | Czas [rbg] |
|---|---|---|---|---|
| 6 | Okładzina zderzaka tylnego | 40007591 | rysa/odprysk | |

**Fot. 48**  
Zderzak tylny - Rysa/odprysk 1

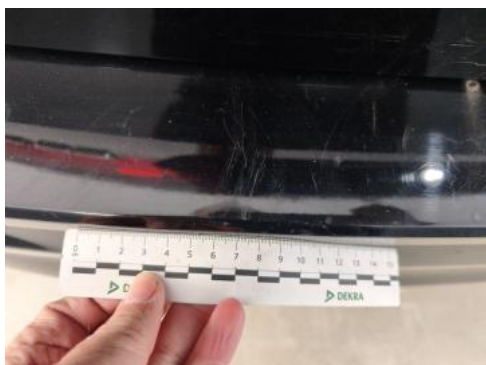
**Fot. 49**

Zderzak tylny - Rysa/odprysk 2

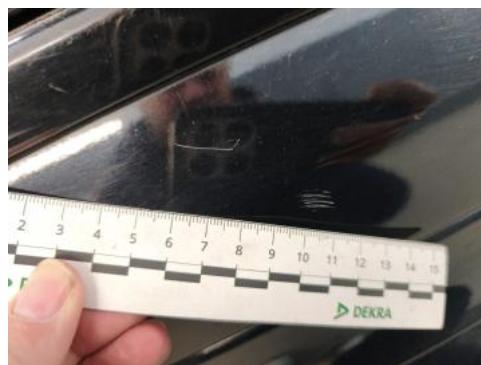
**Fot. 50**

Zderzak tylny() - Rysa/odprysk 3

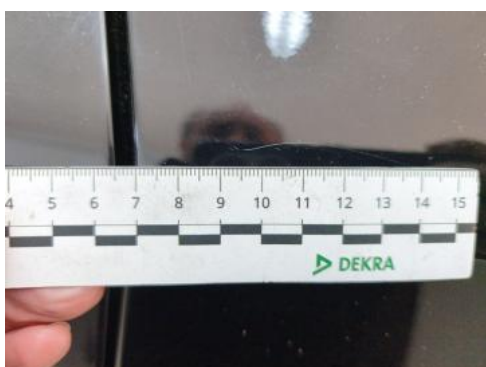
**Fot. 51**

| Poz. | Nazwa części | Nr katalogowy | Opis uszkodzenia | Czas [rbg] |
|---|---|---|---|---|
| 7 | Błotnik tylny L | 31484168 | rysa/odprysk | |

Błotnik tylny L / Ściana boczna L - Rysa/odprysk 1

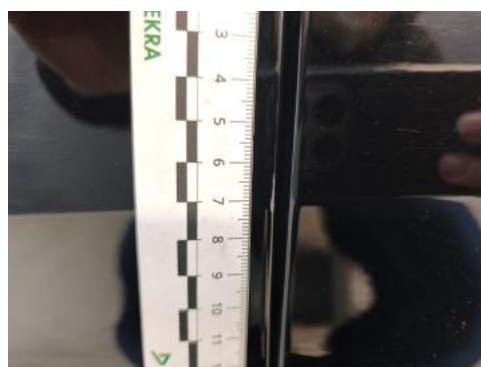
**Fot. 52**

| Poz. | Nazwa części | Nr katalogowy | Opis uszkodzenia | Czas [rbg] |
|---|---|---|---|---|
| 2 | Drzwi przednie (nieuzbrojone) L | 32345930 | rysa/odprysk | |

Drzwi przed L - Rysa/odprysk 1

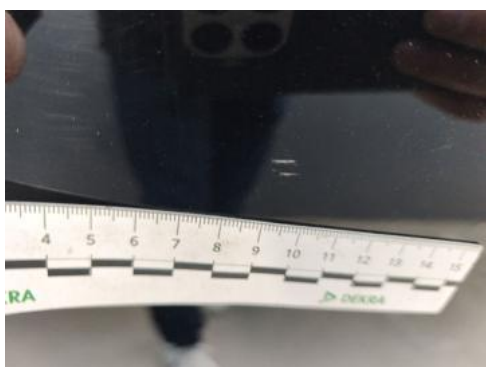
**Fot. 53**

Drzwi przed L - Rysa/odprysk 2

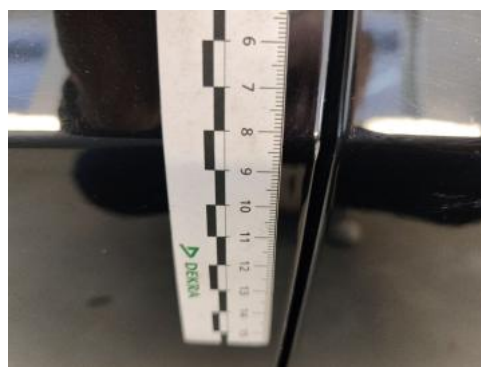
**Fot. 54**

Drzwi przed L() - Rysa/odprysk 3

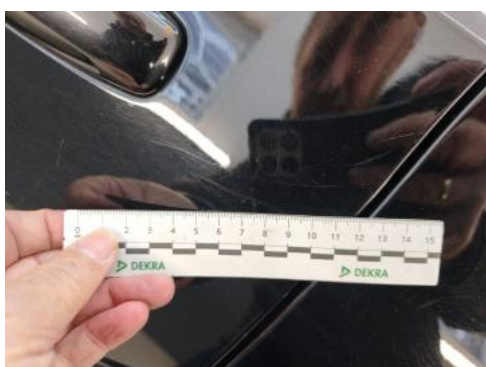
**Fot. 55**

| Poz. | Nazwa części | Nr katalogowy | Opis uszkodzenia | Czas [rbg] |
|---|---|---|---|---|
| 4 | Drzwi tylne (nieuzbrojone) L | 32399081 | rysa/odprysk | |

Drzwi tylne L - Rysa/odprysk 1

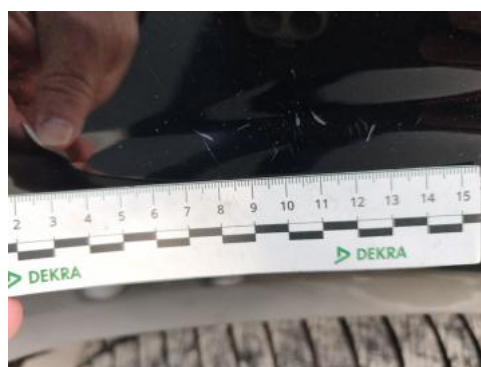
**Fot. 56**

Drzwi tylne L - Rysa/odprysk 2

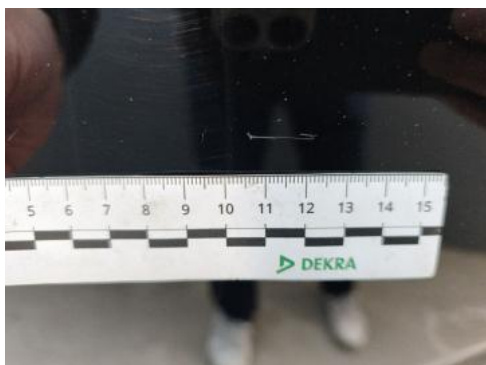
**Fot. 57**

Drzwi tylne L() - Rysa/odprysk 3
