Nr zlecenia DEKRA: MHC/WAW/33730/26/04/17
Nr zlecenia/szkody:
Data zlecenia: 17-04-2026

Ocena stanu technicznego pojazdu

Eurotax-Kod EC	Marka, model, typ pojazdu				Rodzaj nadwozia
155334	RENAULT, Megane IV Grandtour 20-24, Megane 1.5 Blue dCi Equilibre				KOM
Rodzaj silnika	Pojemność [ccm]	Moc [KM/kW]	Skrzynia biegów	Stan licznika [km] (odczytany)	Ilość drzwi/miejsc
z zapłonem samoczynnym	1461	115/85	manualna	99 426	5/5
Nr rej. pojazdu	Nr nadwozia (VIN)	Data 1-rej./rok prod.	Następne bad. tech.	Lakier	
WE8Y328	VF1RFB00471226448	20-06-2023/2023	19-06-2026	biały/2-warstwowy uni

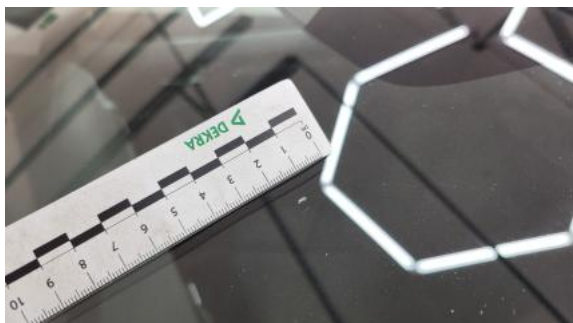
Poz.	Nazwa części	Nr katalogowy	Opis uszkodzenia	Czas [rbg]
1	Okładzina zderzaka przedniego	620226317R	rysa/odprysk	
2	Szyba przednia barwiona	727124298R	rysa/odprysk	
3	Próg R	764609241R	rysa/odprysk	
4	Okładzina zderzaka tylnego	850104183S	rysa/odprysk

Fot. 33
Szyba czołowa - Rysa/odprysk 1

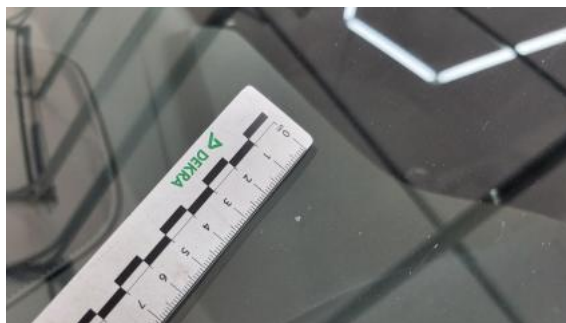
Fot. 34
Szyba czołowa - Rysa/odprysk 2

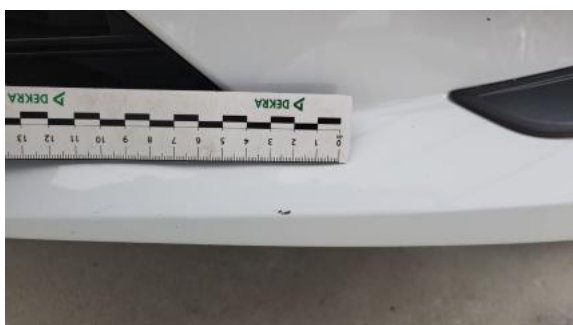
Fot. 35
Zderzak - Rysa/odprysk 1

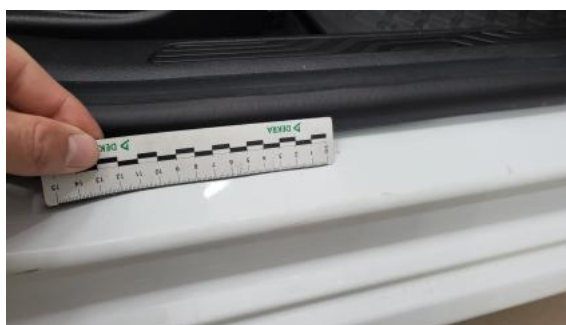
Fot. 36
Próg P - Rysa/odprysk 1

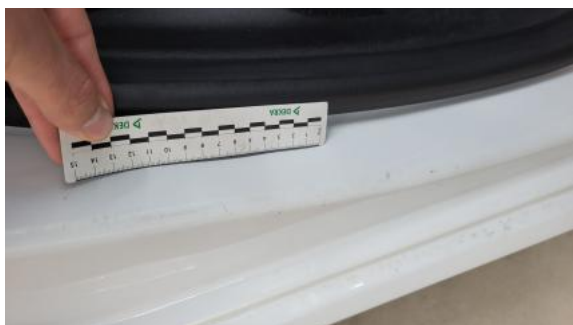
Fot. 37
Próg P - Rysa/odprysk 2

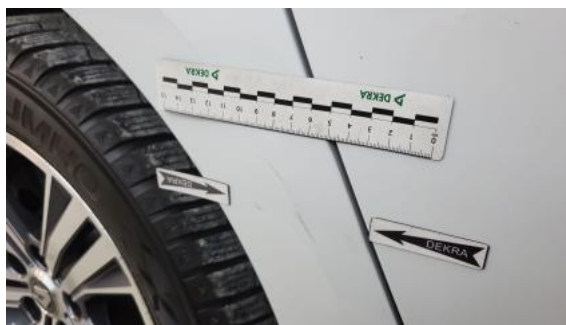
Poz.	Nazwa części	Nr katalogowy	Opis uszkodzenia	Czas [rbg]
1	Drzwi tylne (nieuzbrojone) L	821016189R	wgniecenie/odkształcenie, pęknięcia powłoki lakierowej	1
2	Błotnik tylny R	760309348R	wgniecenie/odkształcenie	1

Fot. 38
Błotnik tylny P / Ściana boczna P - Wgniecenie/odkształcenie 1

Poz.	Nazwa części	Rodzaj lakierowania	Opis uszkodzenia	NS [%]
1	Drzwi tylne kompletne K L	III		
2	Błotnik tylny K R	III

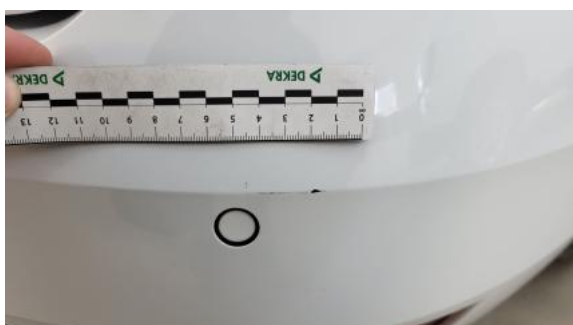
Fot. 39
Zderzak tylny - Rysa/odprysk 1

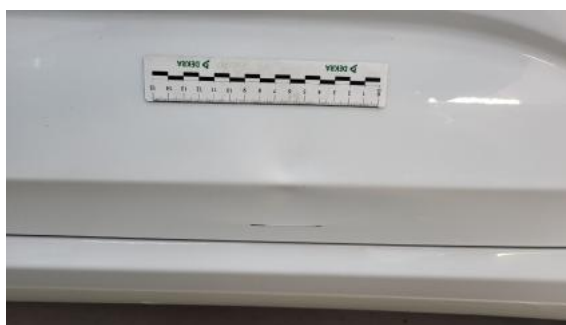
Fot. 40
Drzwi tylne L - Wgniecenie/odkształcenie 1

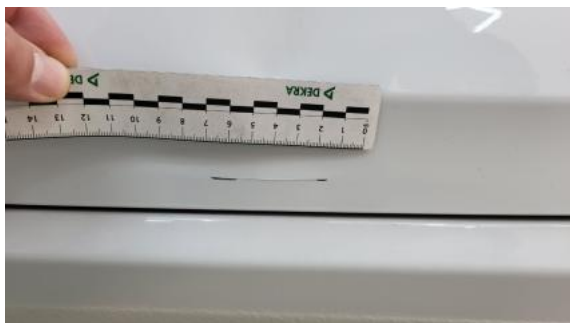
Fot. 41

Drzwi tylne L - Inne 1
