Nr zlecenia DEKRA: MHC/WAW/33731/26/04/17
Nr zlecenia/szkody:
Data zlecenia: 17-04-2026

Ocena stanu technicznego pojazdu

Eurotax-Kod EC	Marka, model, typ pojazdu				Rodzaj nadwozia
156135	RENAULT, Arkana 21-23, Arkana 1.6 E-TECH Techno MMT				hatchback
Rodzaj silnika	Pojemność [ccm]	Moc [KM/kW]	Skrzynia biegów	Stan licznika [km] (odczytany)	Ilość drzwi/miejsc
z zapłonem iskrowym	1598	94/69	automatyczna	115 981	5/5
Nr rej. pojazdu	Nr nadwozia (VIN)	Data 1-rej./rok prod.	Następne bad. tech.	Lakier	
WE9T820	VF1RJL005UC443124	26-09-2023/2023	25-09-2026	biały/2-warstwowy uni

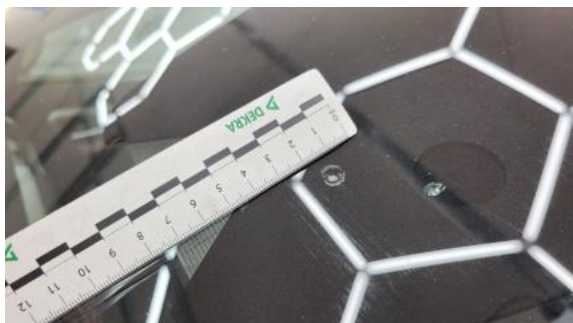
Poz.	Nazwa części	Nr katalogowy	Opis uszkodzenia	NS [%]
1	Szyba przednia barwiona	727126123R	pęknięcie/rozerwanie

Fot. 33
Szyba czołowa - Pęknięcie/rozerwanie 2

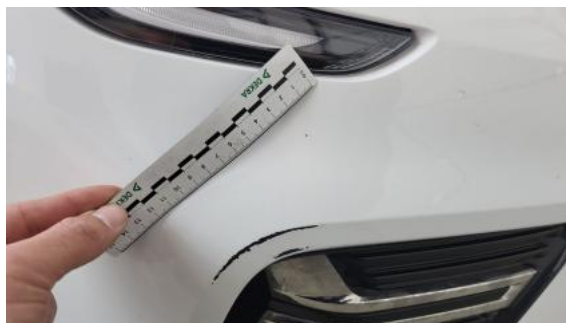
Poz.	Nazwa części	Nr katalogowy	Opis uszkodzenia	Czas [rbg]
1	Nakładka zderzaka przedniego, góra	620223136R	rysa/odprysk	0.5

Poz.	Nazwa części	Rodzaj lakierowania	Opis uszkodzenia	NS [%]
1	Zderzak przedni, część górna a-c	K3

Fot. 34
Zderzak - Rysa/odprysk 1

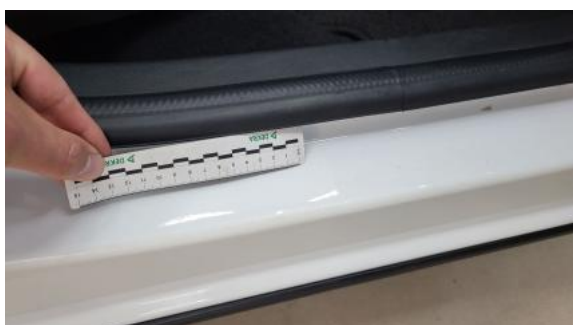
Poz.	Nazwa części	Nr katalogowy	Opis uszkodzenia	Czas [rbg]
1	Próg L	760233280R	rysa/odprysk	
2	Próg R	760224265R	rysa/odprysk	
3	Zderzak, róg R	850169973R	łagodne, rysa/odprysk	
4	Przysłona zderzaka	850701258R	łagodne, rysa/odprysk	
5	Tapicerka siedziska 1.rząd L	870N10783R	zabrudzenie	
6	Felga przednia L		rysa/odprysk

Fot. 35
Próg P - Rysa/odprysk 1

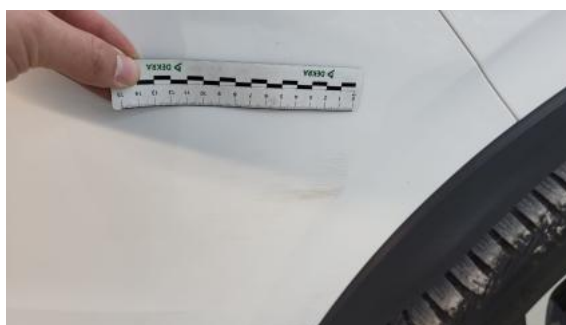
Fot. 36
Zderzak tylny - Rysa/odprysk 1

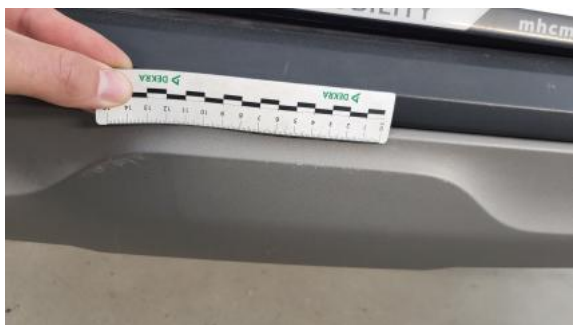
Fot. 37
Zderzak tylny cz śr - Rysa/odprysk 1

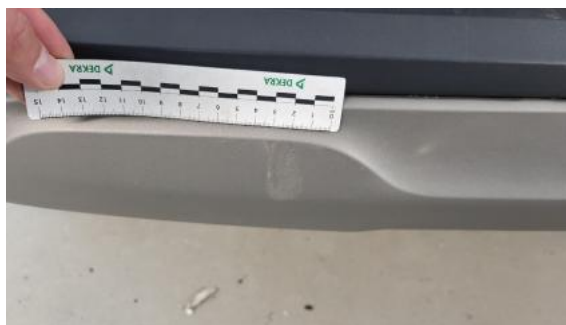
Fot. 38
Zderzak tylny cz śr - Rysa/odprysk 2

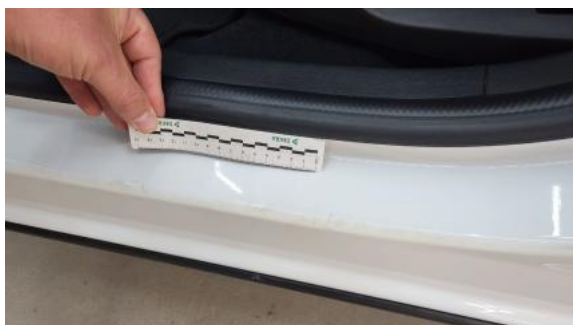
Fot. 39
Próg L - Rysa/odprysk 1

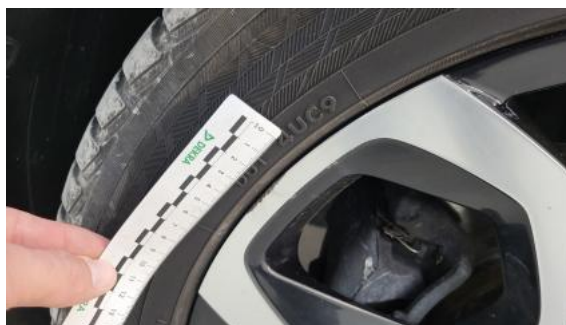
Fot. 40
Felga Aluminiowa przednia L - Rysa/odprysk 1

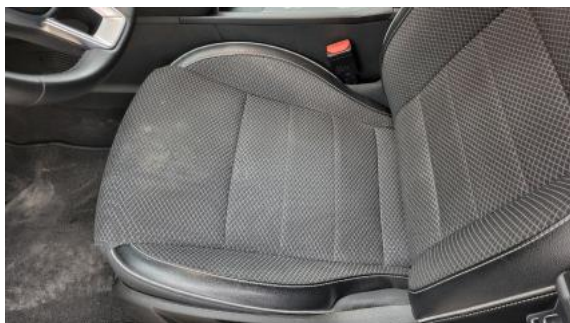
Fot. 41

Fotel prz. lew. - Inne 1
