Nr zlecenia DEKRA: MHC/WAW/49934/26/05/28  
Nr zlecenia/szkody:  
Data zlecenia: 28-05-2026

## Ocena stanu technicznego pojazdu

Eurotax-Kod EC	Marka, model, typ pojazdu				Rodzaj nadwozia
146842	<b>VOLKSWAGEN, Caddy 20-, Caddy 2.0 TDI</b>				KOM
Rodzaj silnika	Pojemność [ccm]	Moc [KM/kW]	Skrzynia biegów	Stan licznika [km] (odczytany)	Ilość drzwi/miejsc
z zapłonem samoczynnym	1968	122/90	manualna	183 967	5/5
Nr rej. pojazdu	Nr nadwozia (VIN)		Data 1-rej./rok prod.	Następne bad. tech.	Lakier
WE8AA34	WV2ZZZSK3RX048940		23-01-2024/2024	22-01-2027	grafitowy/2-warstwowy metalizowany

**Data oględzin:** 02-06-2026

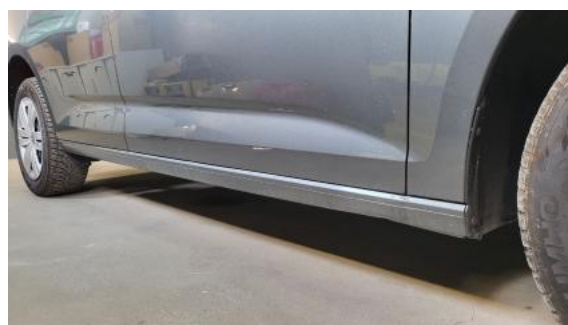
Poz.	Nazwa części	Nr katalogowy	Opis uszkodzenia	Czas [rbg]
1	Okladzina zderzaka przedniego	2K7807217CGRU	rysa/odprysk	0.5
2	Drzwi części ład.przesuwne R	2K7843108BJ	rysa/odprysk	0.5
3	Tylny panel boczny z ramą drzwi R	2K7809844C	rysa/odprysk	0.5
4	Próg R		wgniecenie/odkształcenie	1

**Fot. 4**  
Próg prawy (widok od przodu)

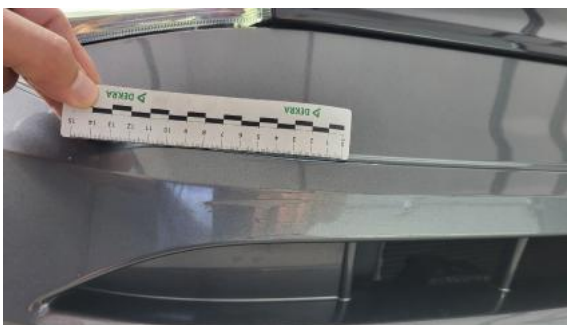
**Fot. 37**  
Zderzak - Rysa/odprysk 1

Poz.	Nazwa części	Rodzaj lakierowania	Opis uszkodzenia	NS [%]
1	Zderzak przedni k/d	K3		
2	Drzwi boczne, kompletne, przeszklone K R	III		
3	Ściana b., tyl.(od str.drz.b.) kpl.,przeszkl. K R	III		
4	Próg	III

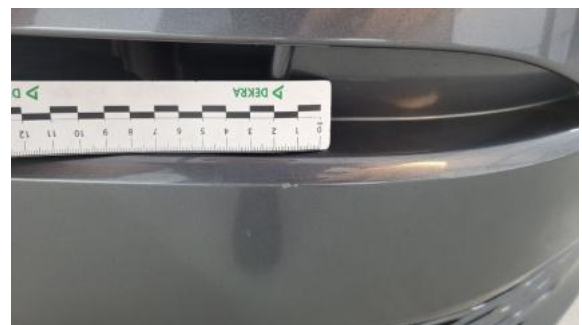
**Fot. 38**  
Zderzak - Rysa/odprysk 2

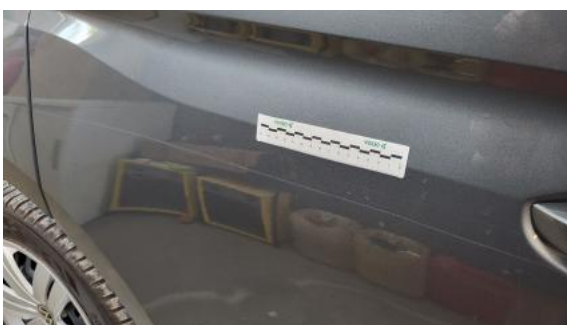
**Fot. 39**  
Drzwi tylne P - Rysa/odprysk 1

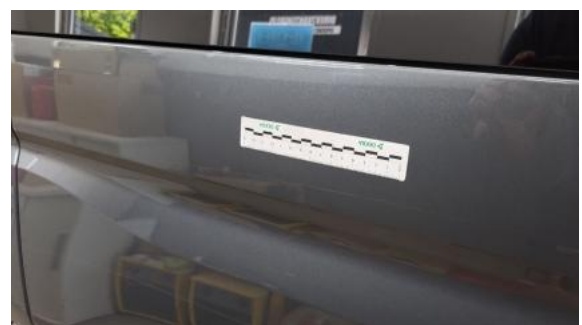
**Fot. 40**  
Drzwi tylne P - Rysa/odprysk 2

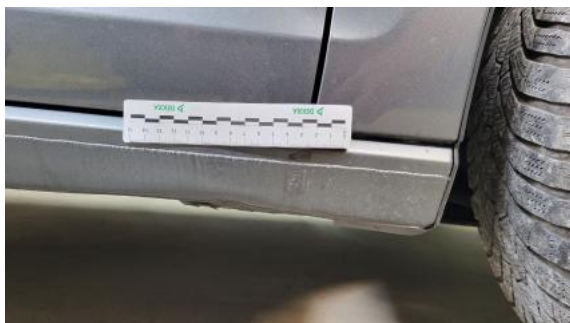
**Fot. 41**  
Próg P - Wgniecenie/odkształcenie 1

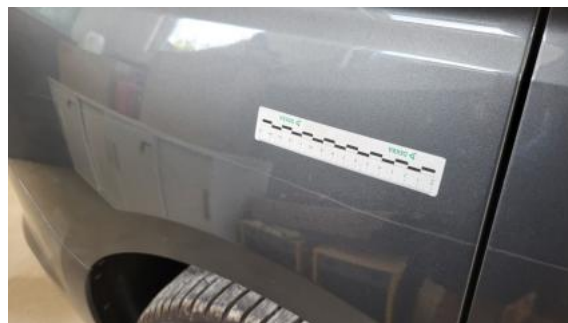
**Fot. 42**  
Błotnik tylny P / Ściana boczna P - Rysa/odprysk 1

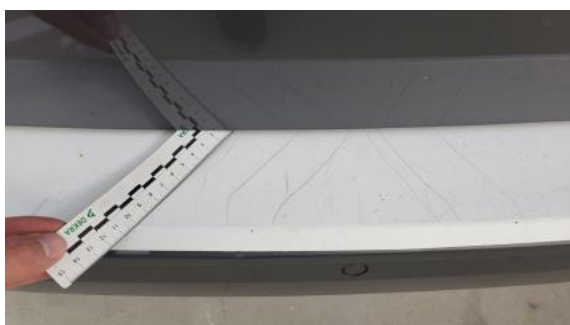
Poz.	Nazwa części	Nr katalogowy	Opis uszkodzenia	Czas [rbg]
1	Okladzina zderzaka tylnego	2K7807417FGRU	rysa/odprysk	
2	Tapicerka siedziska 1.rząd L	2K7881405SXAV	zabrudzenie	
3	Próg L		wgniecenie/odkształcenie

**Fot. 43**  
Zderzak tylny - Rysa/odprysk 1

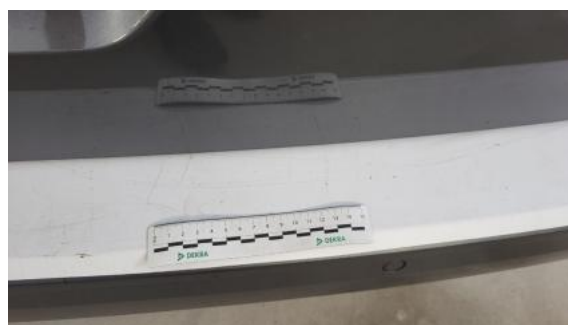
**Fot. 44**  
Zderzak tylny - Rysa/odprysk 2

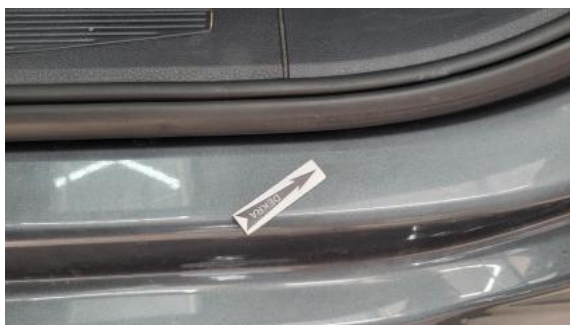
**Fot. 45**  
Próg L - Wgniecenie/odkształcenie 1

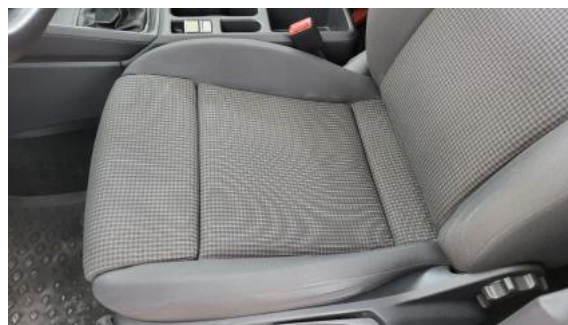
**Fot. 46**  
Fotel prz. lew. - Inne 1
