Nr zlecenia DEKRA: MHC/WAW/34821/26/04/21
Nr zlecenia/szkody:
Data zlecenia: 21-04-2026

Ocena stanu technicznego pojazdu

Eurotax-Kod EC	Marka, model, typ pojazdu				Rodzaj nadwozia
152386	PEUGEOT, 308 SW 21-25, 308 1.5 BlueHDi Active Pack S&S EAT8				KOM
Rodzaj silnika	Pojemność [ccm]	Moc [KM/kW]	Skrzynia biegów	Stan licznika [km] (odczytany)	Ilość drzwi/miejsc
z zapłonem samoczynnym	1499	130/96	automatyczna	106 675	5/5
Nr rej. pojazdu	Nr nadwozia (VIN)		Data 1-rej./rok prod.	Następne bad. tech.	Lakier
WE8J570	VR3FCYHZTPY531181		24-03-2023/2023	23-03-2028	srebrny/2-warstwowy metalizowany

Data oględzin: 29-04-2026

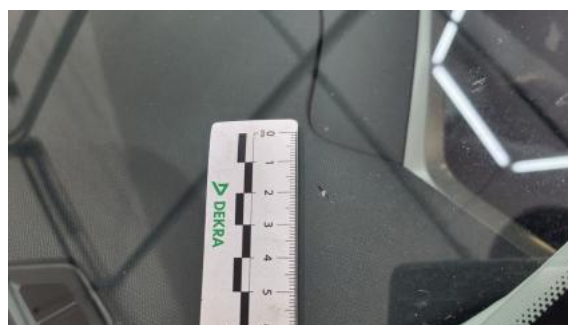
Poz.	Nazwa części	Nr katalogowy	Opis uszkodzenia	NS [%]
1	Szyba przednia barwiona	9831008080	pęknięcie/rozerwanie

Fot. 36
Szyba czołowa - Pęknięcie/rozerwanie 1

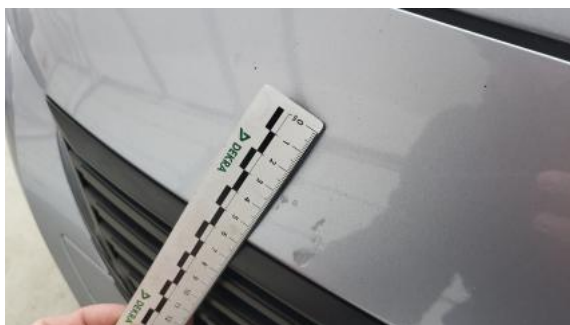
Poz.	Nazwa części	Nr katalogowy	Opis uszkodzenia	Czas [rbg]
1	Przysłona czołowa	983770931T	rysa/odprysk	
2	Poszycie drzwi tylnych L	9836952480	rysa/odprysk

Fot. 37
Zderzak - Rysa/odprysk 1

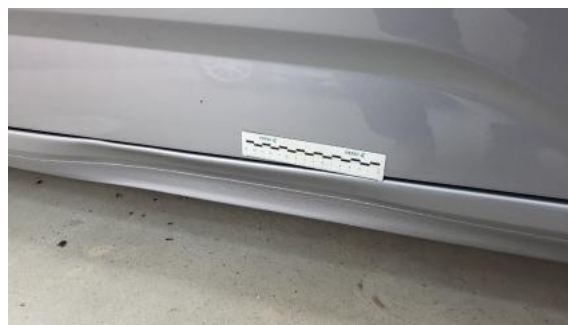
Poz.	Nazwa części	Rodzaj lakierowania	Opis uszkodzenia	NS [%]
1	Próg R	III

Fot. 38
Próg P - Wgniecenie/odkształcenie 1

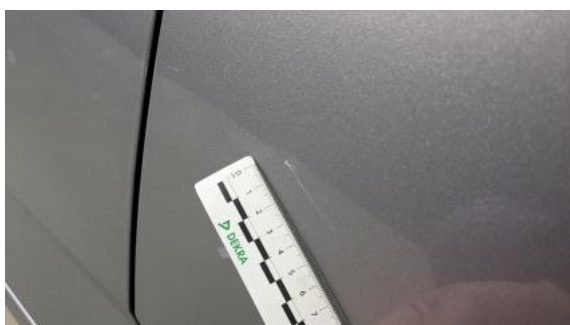
Fot. 39
Drzwi tylne L - Rysa/odprysk 1
