Nr zlecenia DEKRA: MHC/WAW/48259/26/05/25
Nr zlecenia/szkody:
Data zlecenia: 25-05-2026

Ocena stanu technicznego pojazdu

Eurotax-Kod EC	Marka, model, typ pojazdu				Rodzaj nadwozia
0155618	BMW, Seria 3 Touring [G21/G81] 22-, 318d mHEV aut				KOM
Rodzaj silnika	Pojemność [ccm]	Moc [KM/kW]	Skrzynia biegów	Stan licznika [km] (odczytany)	Ilość drzwi/miejsc
z zapłonem samoczynnym	1995	150/110	automatyczna	100 161	5/5
Nr rej. pojazdu	Nr nadwozia (VIN)		Data 1-rej./rok prod.	Następne bad. tech.	Lakier
WE8S344	WBA11FZ090FP94823		11-05-2023/2023	11-05-2028	szary/metalic

Data oględzin: 01-06-2026

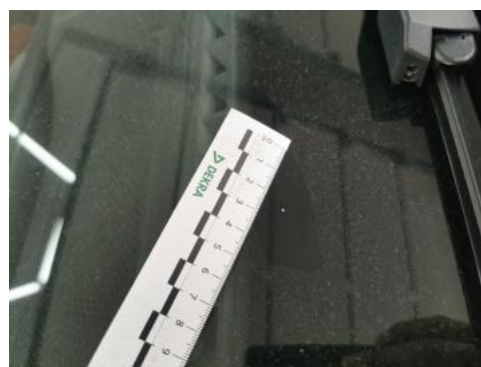
Poz.	Nazwa części	Nr katalogowy	Opis uszkodzenia	Czas [rbg]
1	Szyba przednia	51317467705	rysa/odprysk	
2	Nakładka progu zewn. R	51778493950	zabrudzenie	
3	Okładzina zderzaka tylnego	51125A69643	rysa/odprysk	
4	Podsufitka	51446997454	zabrudzenie	
5	Felga koła tylnego lewego		rysa/odprysk	0.01

Fot. 38
Szyba czołowa - Rysa/odprysk 1

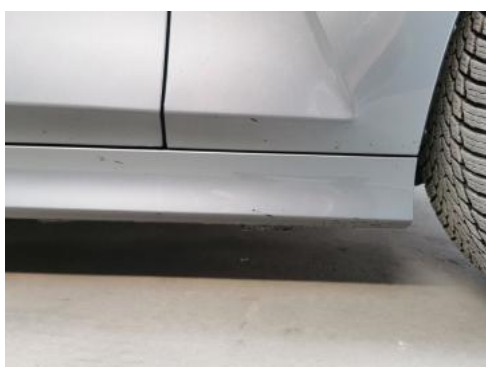
Fot. 39
Próg P - Inne 1

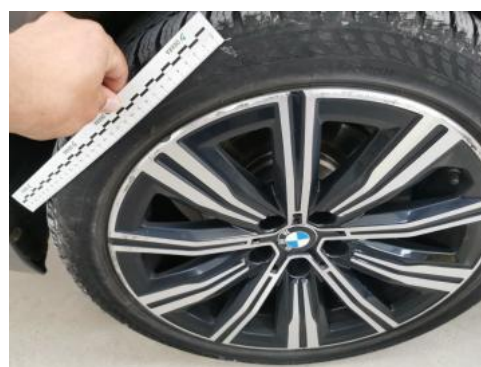
Fot. 40
Felga aluminiowa tylna P - Rysa/odprysk 1

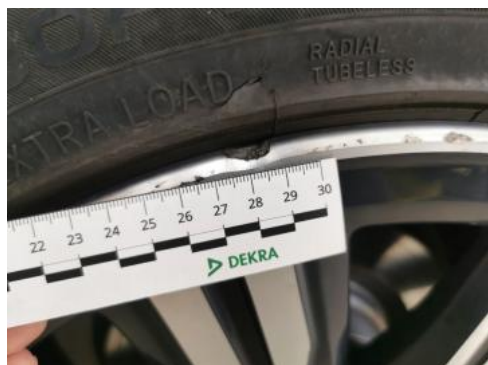
Poz.	Nazwa części	Nr katalogowy	Opis uszkodzenia	NS [%]
1	Tarcza koła tył R	36116883524	wgniecenie, ubytki materiału	
2	Tapicerka drzwi, przód L	51419460713	przepalenie, pęknięcie/rozerwanie	
3	Tapicerka drzwi tylnych R	51429460700	pęknięcie/rozerwanie	
4	Opona koła tylnego prawego		pęknięcie

Fot. 41
Felga aluminiowa tylna P - Pęknięcie/rozerwanie 1

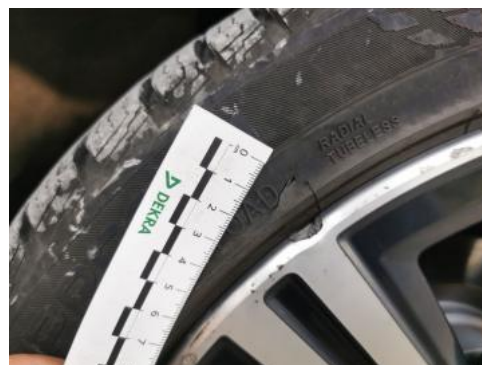
Fot. 42
Opona tylna P - Pęknięcie/rozerwanie 1

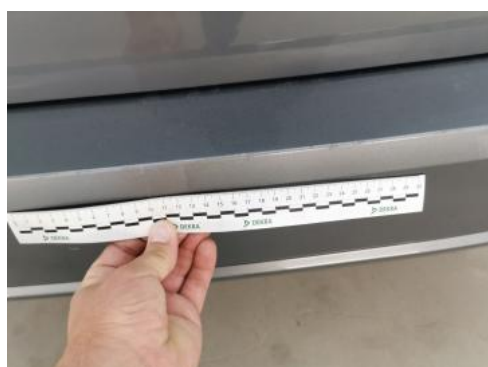
Fot. 43
Zderzak tylny - Rysa/odprysk 1

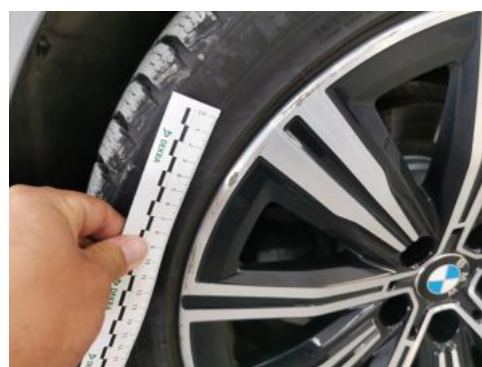
Fot. 44
Felga aluminiowa tylna L - Rysa/odprysk 1

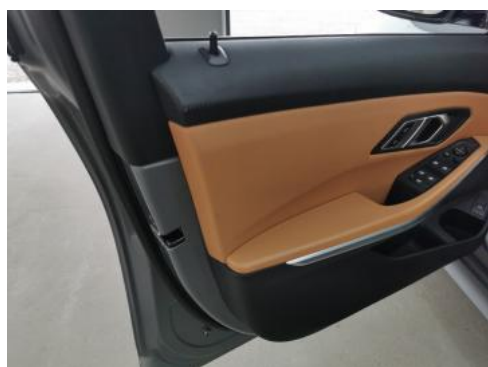
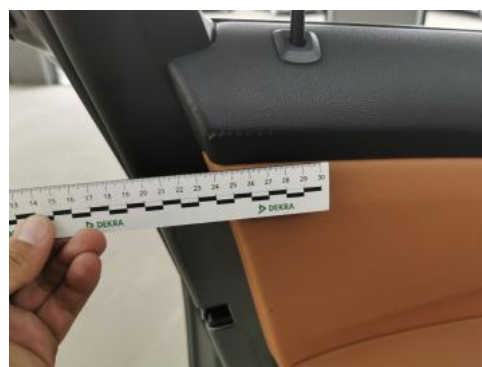
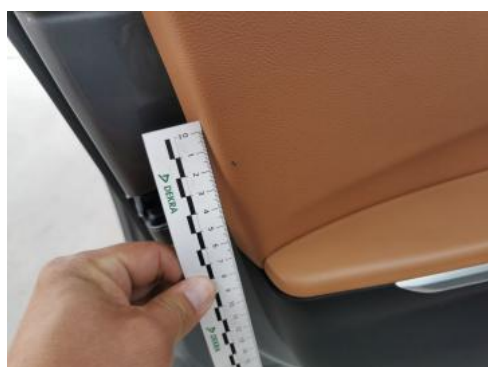
Fot. 45
Tapicerka drzwi przednich L - zdjęcie poglądowe 1

Fot. 46
Tapicerka drzwi przednich L - Pęknięcie/rozerwanie 1

Fot. 47
Tapicerka drzwi przednich L - Pęknięcie/rozerwanie 2

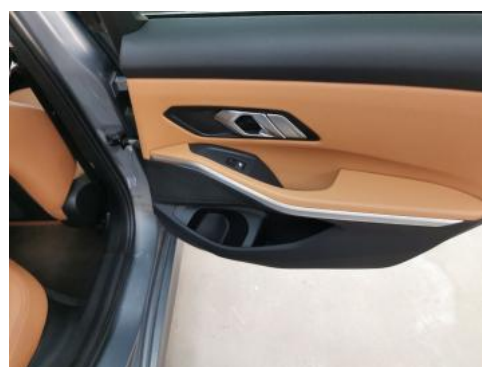
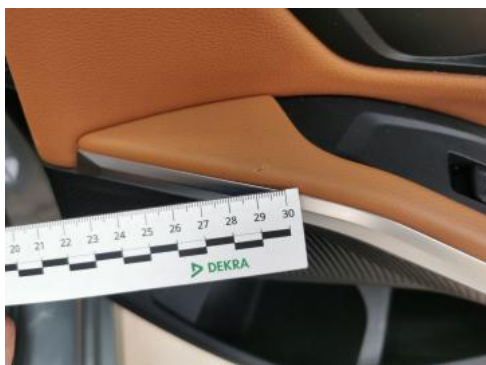
Fot. 48
Tapicerka drzwi tylnych P - zdjęcie poglądowe 1

Fot. 49
Tapicerka drzwi tylnych P - Pęknięcie/rozerwanie 1

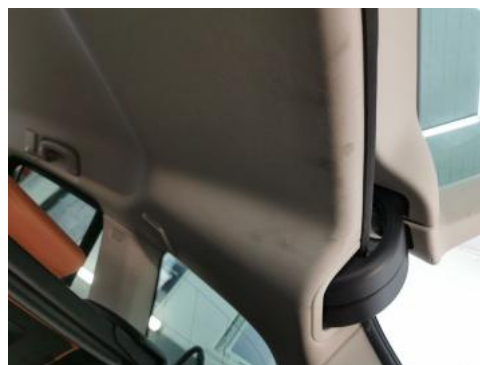
Fot. 50
Podsufitka - Inne 1
