Nr zlecenia DEKRA: MHC/WAW/48265/26/05/25
Nr zlecenia/szkody:
Data zlecenia: 25-05-2026

Ocena stanu technicznego pojazdu

Eurotax-Kod EC	Marka, model, typ pojazdu				Rodzaj nadwozia
	DACIA, Duster 21-24, Duster 1.5 dCI				KOM
Rodzaj silnika	Pojemność [ccm]	Moc [KM/kW]	Skrzynia biegów	Stan licznika [km] (odczytany)	Ilość drzwi/miejsc
z zapłonem samoczynnym	1461	115/85	manualna	86 915	5/5
Nr rej. pojazdu	Nr nadwozia (VIN)		Data 1-rej./rok prod.	Następne bad. tech.	Lakier
WE8M497	VF1HJD20071029408		12-04-2023/2023	02-04-2028	biały/UNI

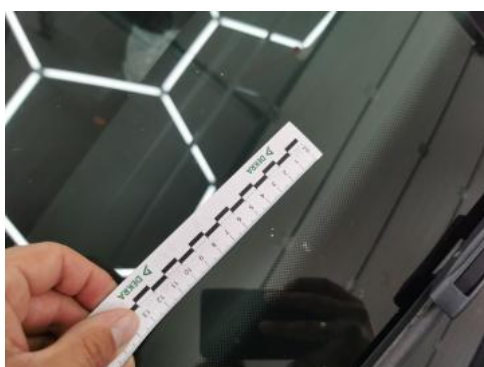
Fot. 39
Szyba czołowa - Rysa/odprysk 1

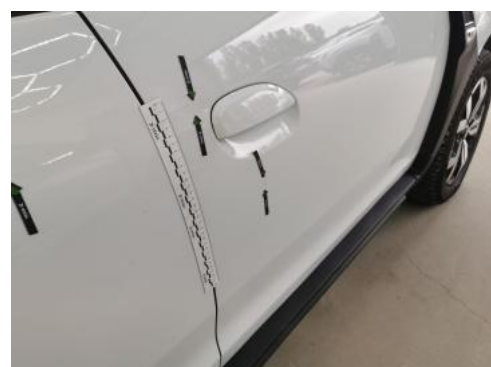
Fot. 40
Drzwi przednie P - Wgniecenie/odkształcenie 1

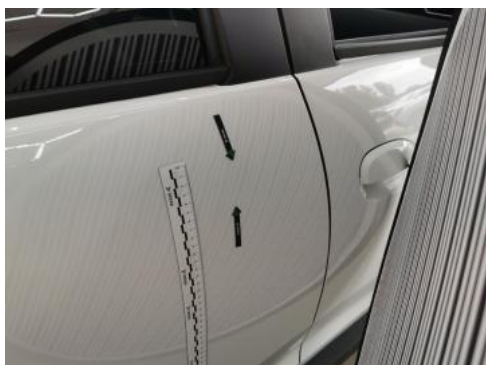
Fot. 41
Drzwi tylne P - Wgniecenie/odkształcenie 1

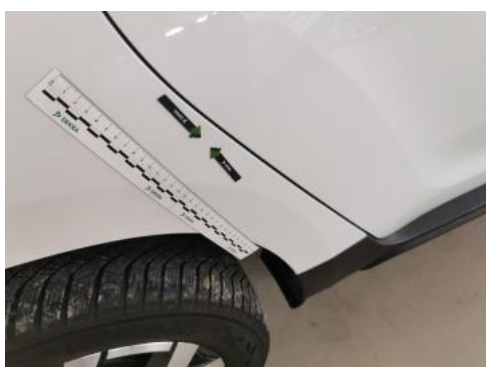
Fot. 43
Błotnik tylny P / Ściana boczna P - Wgniecenie/odkształcenie 1

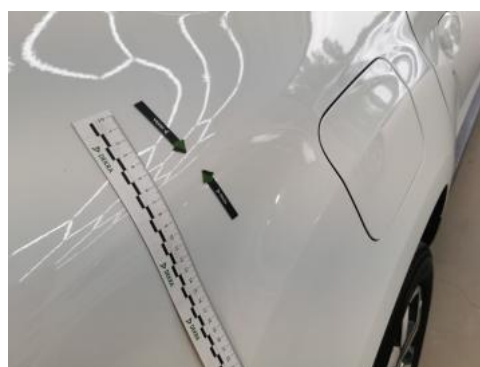
Fot. 44
Błotnik tylny P / Ściana boczna P - Wgniecenie/odkształcenie 2

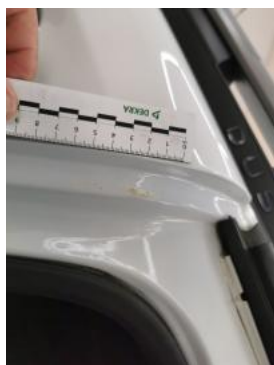
Fot. 45
Błotnik tylny P / Ściana boczna P - Inne 1

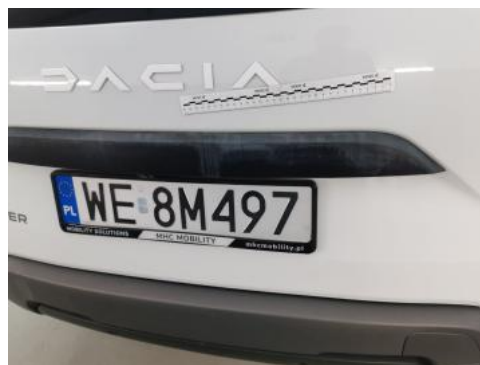
Fot. 46
Klamka/uchwyt pokrywy tył - Inne 1

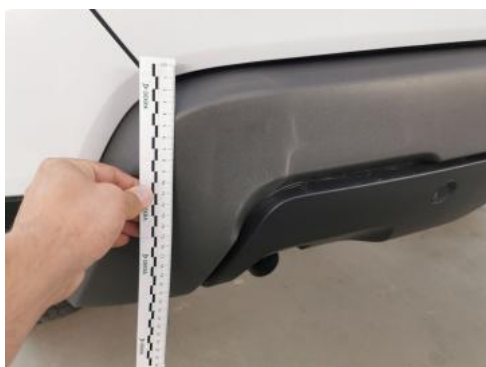
Fot. 47
Zderzak tylny - Wgniecenie/odkształcenie 1

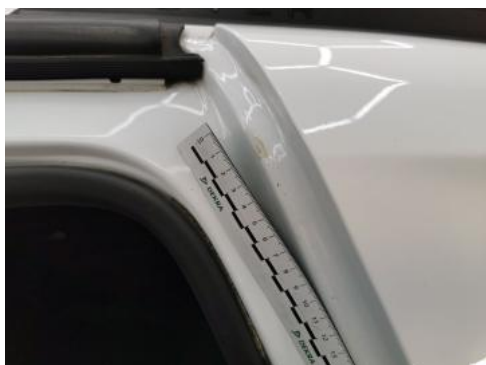
Fot. 49
Błotnik tylny L / Ściana boczna L - Inne 1

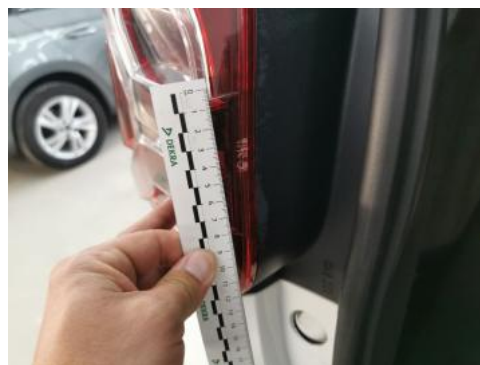
Fot. 50
Lampa tylna zew L - Pęknięcie/rozerwanie 1

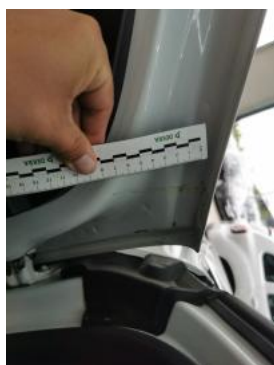
Fot. 51
Drzwi przed L - Inne 1
