Nr zlecenia DEKRA: MHC/WAW/57649/26/06/23  
Nr zlecenia/szkody:  
Data zlecenia: 23-06-2026

## Ocena stanu technicznego pojazdu

| 0155821 | <b>DACIA, Duster 21-24, Duster 1.5 Blue dCi Journey</b> | | | | KOM |
| WE8R175 | VF1HJD20671029400 | | 08-05-2023/2023 | 04-05-2028 | biały/2-warstwowy uni |

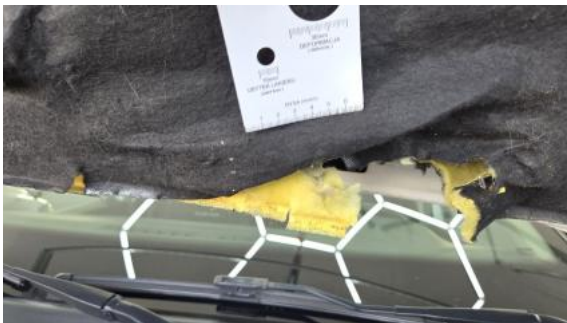
**Fot. 41**

| Poz. | Nazwa części | Nr katalogowy | Opis uszkodzenia | NS [%] |
|---|---|---|---|---|
| 1 | Wykładzina tłumiąca pokrywy przedniej | 658407380R | pęknięcie/rozerwanie | |

Wykładzina pokryw komory silnika - Pęknięcie/rozerwanie 2

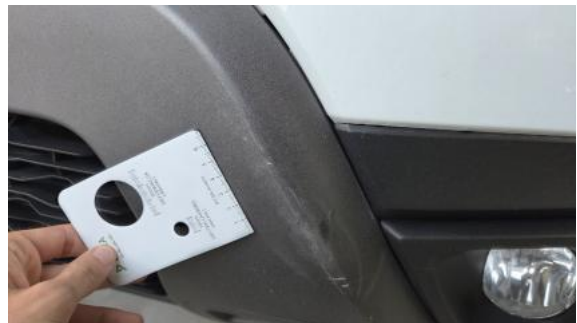
**Fot. 42**

Zderzak przedni cz dolna - Rysa/odprysk 1

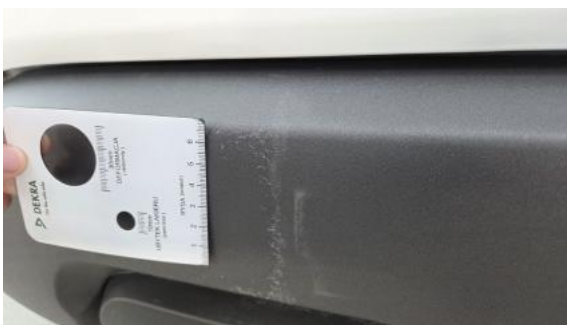
**Fot. 43**

| Poz. | Nazwa części | Nr katalogowy | Opis uszkodzenia | NS [%] |
|---|---|---|---|---|
| 2 | Przysłona zderzaka | 850700542R | wgniecenie/odkształcenie, rysa/odprysk | |

Zderzak tylny - Wgniecenie/odkształcenie 1

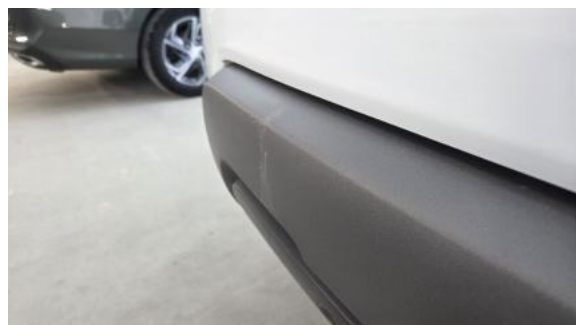
**Fot. 44**

Zderzak tylny - Wgniecenie/odkształcenie 2
