Nr zlecenia DEKRA: MHC/WAW/59809/26/06/30  
Nr zlecenia/szkody:  
Data zlecenia: 30-06-2026

## Ocena stanu technicznego pojazdu

| 0154258 | <b>VOLVO, V60 21-, V60 B4 B Plus Bright aut</b> | | | | KOM |
| WW545GH | YV1ZWK8VXP2543222 | | 18-04-2023/2023 | 16-04-2028 | czarny/2-warstwowy metalizowany |

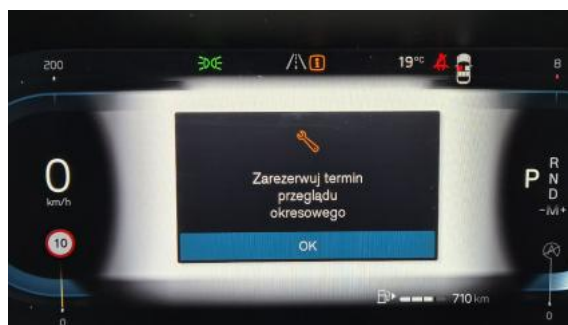
komunikat koniecznego wykonania przeglądu oraz wymiany oleju;

**Fot. 16**  
Zestaw wskaźników - serwis

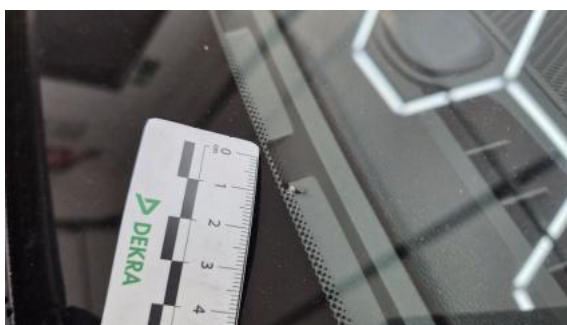
| Poz. | Nazwa części | Nr katalogowy | Opis uszkodzenia | NS [%] |
|---|---|---|---|---|
| 1 | Szyba przednia barwiona | 32368964 | pęknięcie/rozerwanie | |

**Fot. 39**  
Szyba czołowa - Pęknięcie/rozerwanie 1

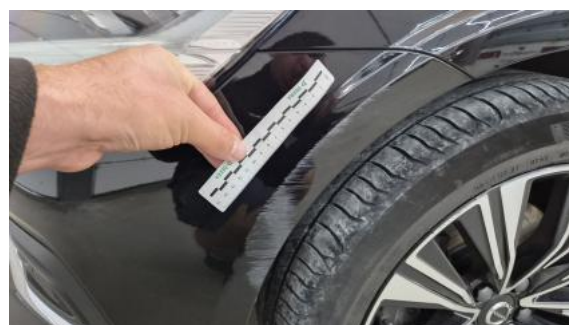
| Poz. | Nazwa części | Nr katalogowy | Opis uszkodzenia | Czas [rbg] |
|---|---|---|---|---|
| 1 | Okładzina zderzaka przedniego | 39796231 | rysa/odprysk | 0.5 |

**Fot. 40**  
Zderzak - Rysa/odprysk 1

| Poz. | Nazwa części | Rodzaj lakierowania | Opis uszkodzenia | NS [%] |
|---|---|---|---|---|
| 1 | Zderzak przedni k | K3 | | |

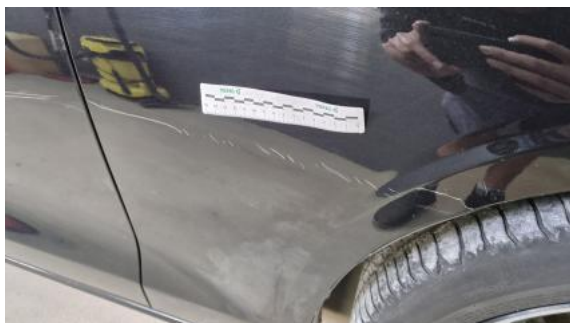
**Fot. 41**

| Poz. | Nazwa części | Nr katalogowy | Opis uszkodzenia | Czas [rbg] |
|---|---|---|---|---|
| 2 | Błotnik przedni R | 31468171 | rysa/odprysk | 0.5 |

Błotnik przedni P - Rysa/odprysk 1

| Poz. | Nazwa części | Rodzaj lakierowania | Opis uszkodzenia | NS [%] |
|---|---|---|---|---|
| 2 | Błotnik przedni kompletny R | III | | |

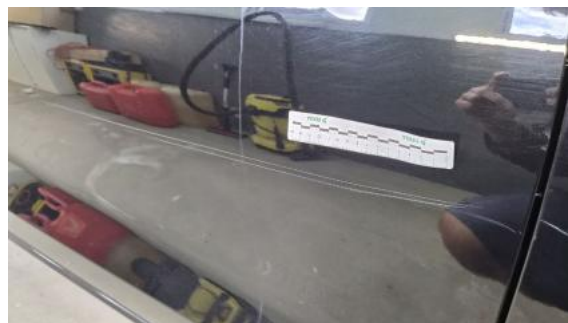
**Fot. 42**

| Poz. | Nazwa części | Nr katalogowy | Opis uszkodzenia | Czas [rbg] |
|---|---|---|---|---|
| 3 | Poszycie drzwi przednich R | 31693073 | rysa/odprysk | 0.5 |

Drzwi przednie P - Rysa/odprysk 1

| Poz. | Nazwa części | Rodzaj lakierowania | Opis uszkodzenia | NS [%] |
|---|---|---|---|---|
| 3 | Drzwi przednie, kompletne K R | III | | |

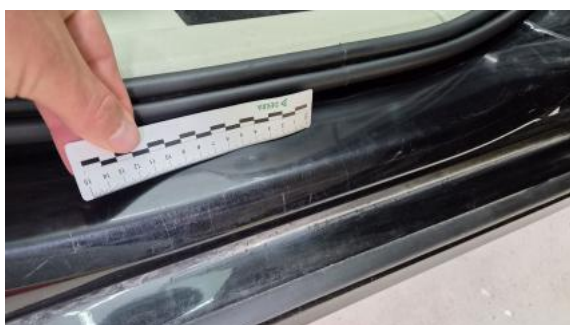
**Fot. 43**

| Poz. | Nazwa części | Nr katalogowy | Opis uszkodzenia | Czas [rbg] |
|---|---|---|---|---|
| 1 | Próg R | 32353836 | rysa/odprysk | |

Próg P - Rysa/odprysk 1

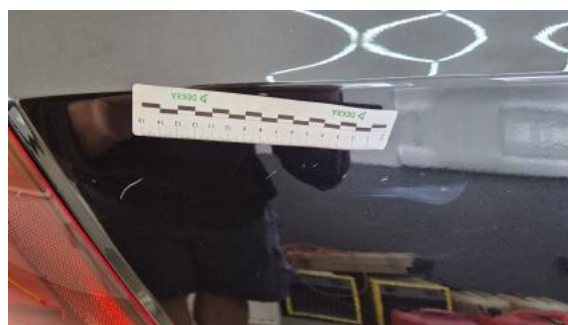
**Fot. 44**

| Poz. | Nazwa części | Nr katalogowy | Opis uszkodzenia | Czas [rbg] |
|---|---|---|---|---|
| 3 | Błotnik tylny R | 31484844 | rysa/odprysk | |

Błotnik tylny P / Ściana boczna P - Rysa/odprysk 1

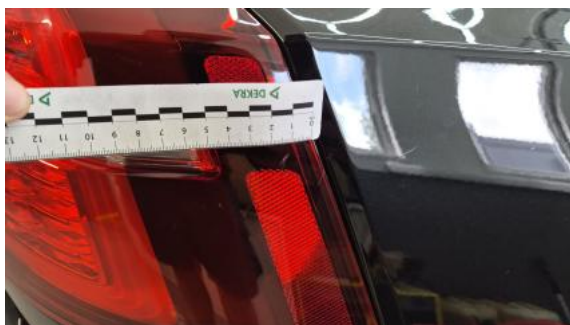
**Fot. 45**

| Poz. | Nazwa części | Nr katalogowy | Opis uszkodzenia | Czas [rbg] |
|---|---|---|---|---|
| 2 | Lampa tylne LED, zew. R | 32291397 | rysa/odprysk | |

Lampa tylna zew P - Rysa/odprysk 1

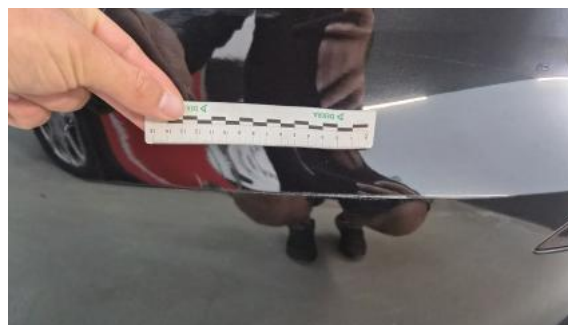
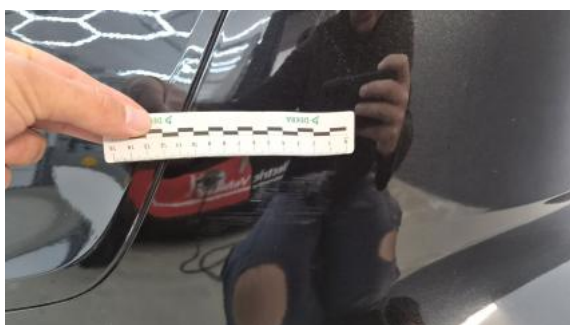
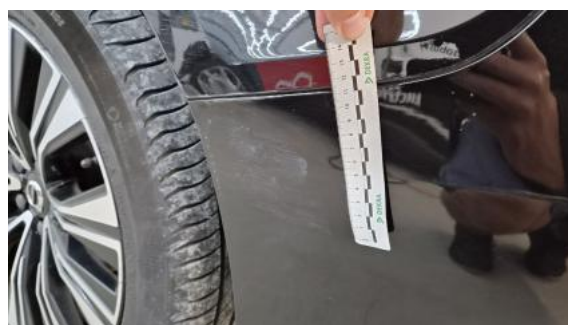
| Poz. | Nazwa części | Nr katalogowy | Opis uszkodzenia | Czas [rbg] |
|---|---|---|---|---|
| 4 | Okładzina zderzaka tylnego | 39796295 | rysa/odprysk | 0.5 |

Zderzak tylny - Rysa/odprysk 1

Zderzak tylny - Rysa/odprysk 2

Zderzak tylny() - Rysa/odprysk 3

| Poz. | Nazwa części | Rodzaj lakierowania | Opis uszkodzenia | NS [%] |
|---|---|---|---|---|
| 5 | Zderzak tylny, kompletny k/e | K3 | | |

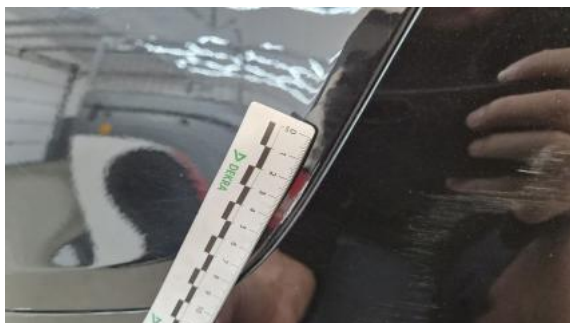
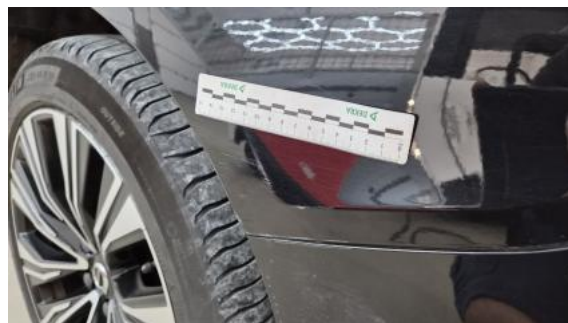
| Poz. | Nazwa części | Nr katalogowy | Opis uszkodzenia | Czas [rbg] |
|---|---|---|---|---|
| 5 | Błotnik tylny L | 31484843 | rysa/odprysk | 0.5 |

Błotnik tylny L / Ściana boczna L - Rysa/odprysk 1

Błotnik tylny L / Ściana boczna L - Rysa/odprysk 2

| Poz. | Nazwa części | Rodzaj lakierowania | Opis uszkodzenia | NS [%] |
|---|---|---|---|---|
| 4 | Błotnik tylny K L | III | | |
