Nr zlecenia DEKRA: MHC/WAW/61009/26/07/03  
 Nr zlecenia/szkody:  
 Data zlecenia: 03-07-2026

## Ocena stanu technicznego pojazdu

| 0156364 | <b>VOLVO, XC60 21-, XC60 B4 D AWD Ultimate Dark aut</b> | | | | KOM |

**Data oględzin:** 10-07-2026

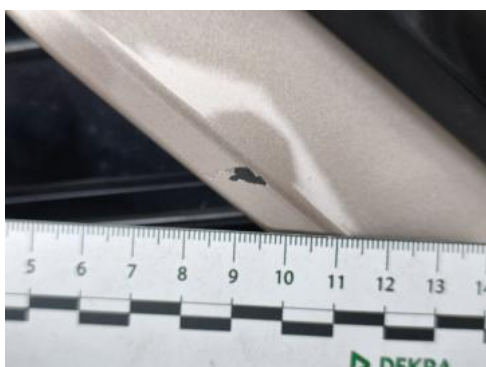
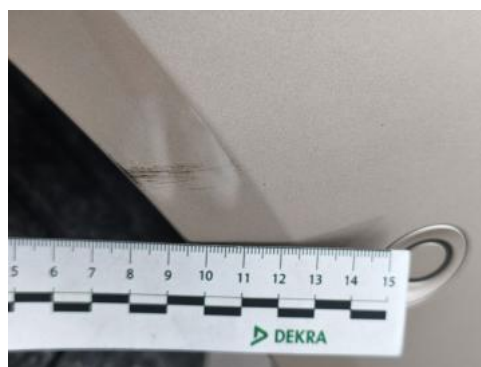
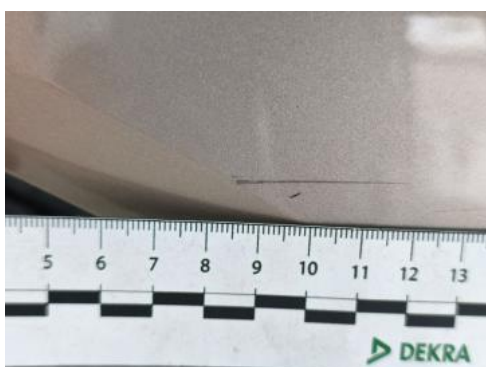
| Poz. | Nazwa części | Nr katalogowy | Opis uszkodzenia | Czas [rbg] |
|---|---|---|---|---|
| 1 | Okładzina zderzaka przedniego | 40007487 | zarysowanie | |

**Fot. 45**  
Zderzak - Rysa/odprysk 1

**Fot. 46**  
Zderzak - Rysa/odprysk 2

**Fot. 47**  
Zderzak() - Rysa/odprysk 3

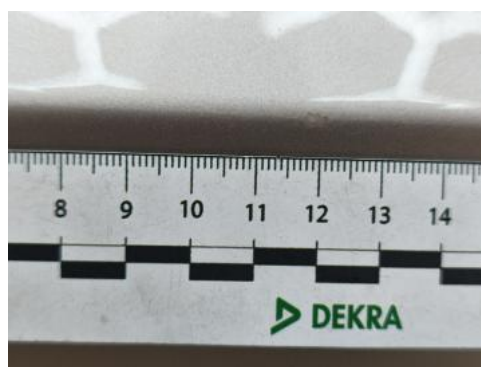
| Poz. | Nazwa części | Nr katalogowy | Opis uszkodzenia | Czas [rbg] |
|---|---|---|---|---|
| 4 | Drzwi tylne (nieuzbrojone) R | 32399082 | odpryski lakieru | |

**Fot. 48**  
Drzwi tylne P - Rysa/odprysk 1

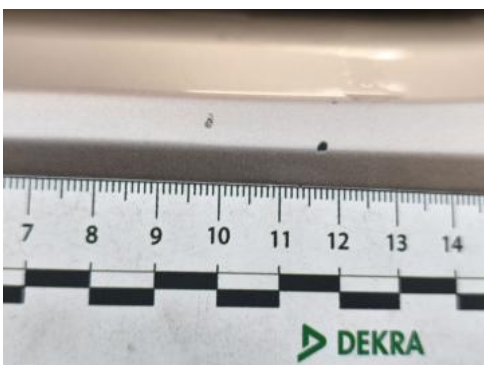
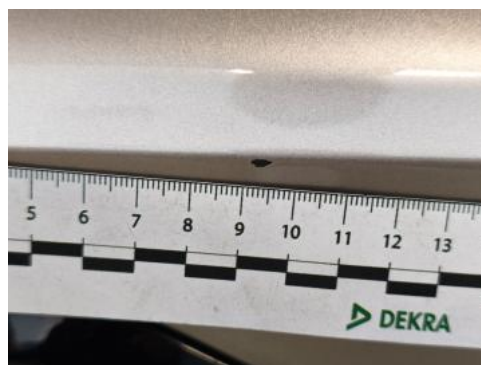
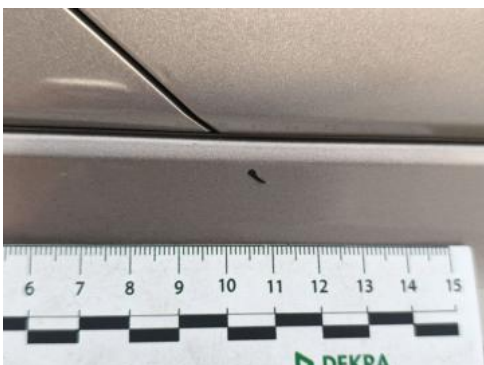
| Poz. | Nazwa części | Nr katalogowy | Opis uszkodzenia | Czas [rbg] |
|---|---|---|---|---|
| 5 | Okładzina zderzaka tylnego | 40007591 | odpryski lakieru | |

Zderzak tylny - Rysa/odprysk 1

Zderzak tylny - Rysa/odprysk 2

Zderzak tylny() - Rysa/odprysk 3

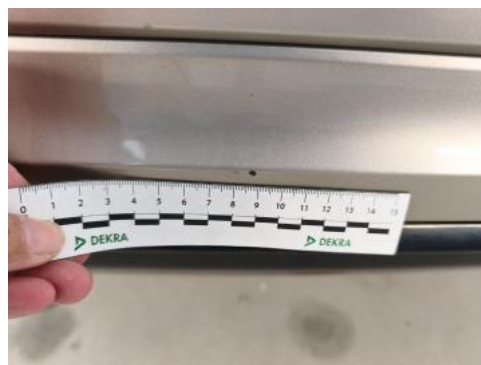
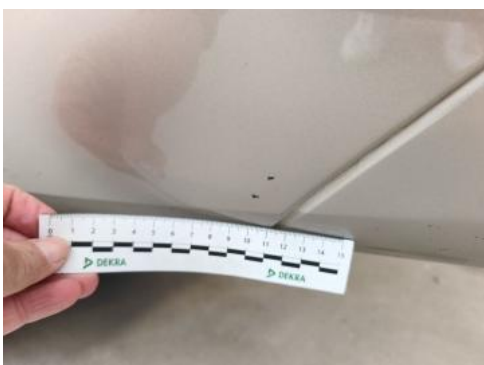
Zderzak tylny - Inne 1

Zderzak tylny() - Inne 3

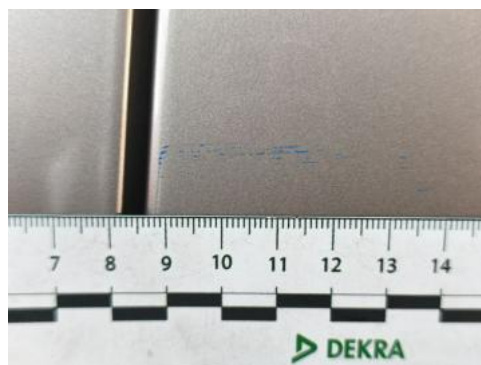
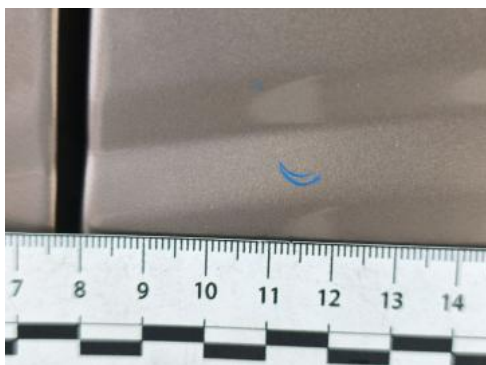
| Poz. | Nazwa części | Nr katalogowy | Opis uszkodzenia | Czas [rbg] |
|---|---|---|---|---|
| 6 | Błotnik tylny L | 31484168 | zarysowanie | |

Błotnik tylny L / Ściana boczna L - Rysa/odprysk 1

**Fot. 57**  
Błotnik tylny L / Ściana boczna L() - Rysa/odprysk 3

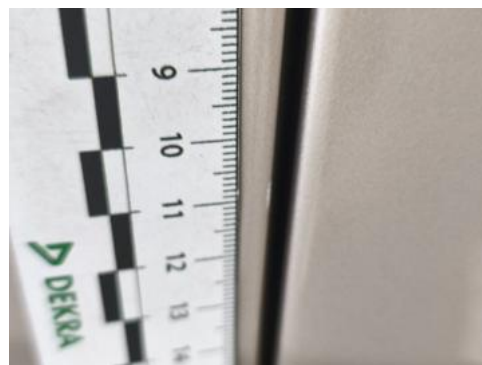
| Poz. | Nazwa części | Nr katalogowy | Opis uszkodzenia | Czas [rbg] |
|---|---|---|---|---|
| 2 | Drzwi przednie (nieuzbrojone) L | 32345930 | odpryski lakieru | |

**Fot. 58**  
Drzwi przed L - Rysa/odprysk 1

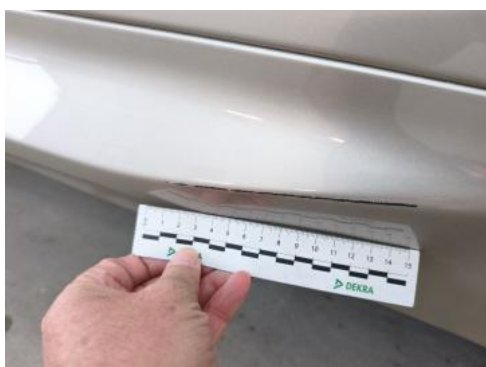
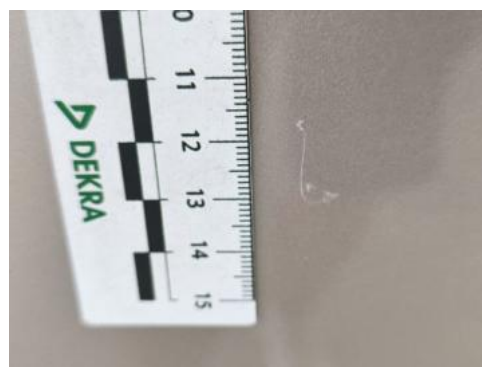
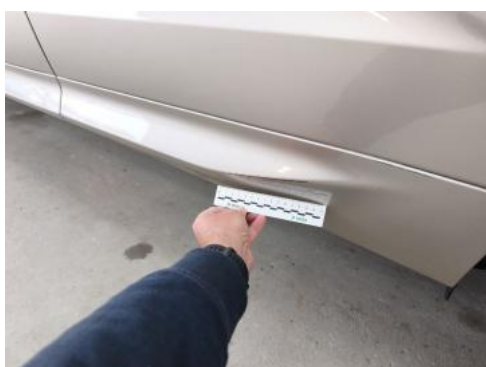
| Poz. | Nazwa części | Nr katalogowy | Opis uszkodzenia | Czas [rbg] |
|---|---|---|---|---|
| 1 | Nakładka dolna drzwi tylnych L | 39845948 | zarysowanie | |

| Poz. | Nazwa części | Nr katalogowy | Opis uszkodzenia | Czas [rbg] |
|---|---|---|---|---|
| 3 | Drzwi tylne (nieuzbrojone) L | 32399081 | zarysowanie | |

**Fot. 61**  
Drzwi tylne L - Rysa/odprysk 1

**Fot. 62**  
Drzwi tylne L - Rysa/odprysk 2

**Fot. 63**  
Drzwi tylne L() - Rysa/odprysk 3

| Poz. | Nazwa części | Rodzaj lakierowania | Opis uszkodzenia | NS [%] |
|---|---|---|---|---|
| 1 | Oslona drzwi tylnych L | K3 | | |
