## Ocena stanu technicznego pojazdu

| 0155821 | <b>DACIA, Duster 21-24, Duster 1.5 Blue dCi Journey</b> | | | | KOM |
| WE8R172 | VF1HJD20571029422 | | 08-05-2023/2023 | 04-05-2028 | biały/2-warstwowy uni |

**Data oględzin:** 22-07-2026

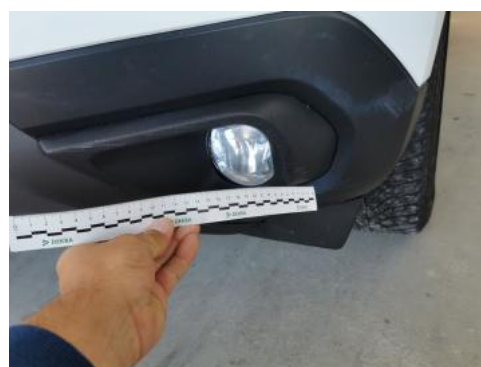
**Fot. 40**

| Poz. | Nazwa części | Nr katalogowy | Opis uszkodzenia | Czas [rbg] |
|---|---|---|---|---|
| 1 | Pokrywa reflektora dodatkowego L | 261A32985R | zarysowanie | |

Kratka/zaślepka halogenu L - Rysa/odprysk 1

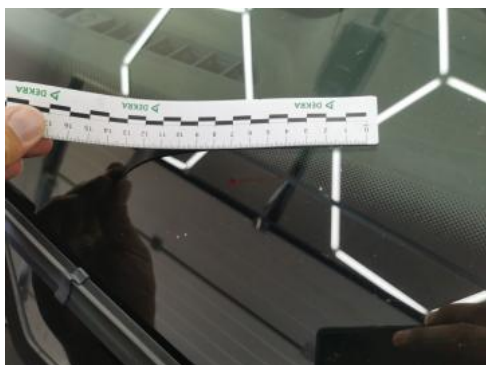
**Fot. 41**

| Poz. | Nazwa części | Nr katalogowy | Opis uszkodzenia | Czas [rbg] |
|---|---|---|---|---|
| 3 | Szyba przednia barwiona | 727127727R | rysa/odprysk | |

Szyba czołowa - Rysa/odprysk 1

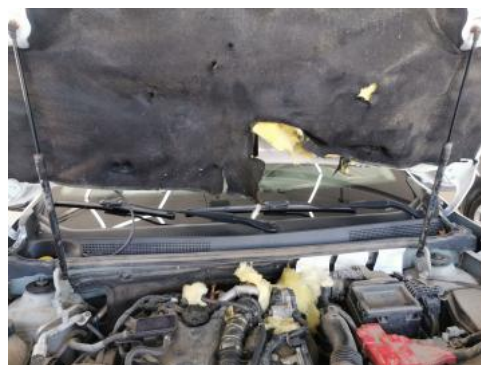
**Fot. 42**

| Poz. | Nazwa części | Nr katalogowy | Opis uszkodzenia | NS [%] |
|---|---|---|---|---|
| 1 | Wykładzina tłumiąca pokrywy przedniej | 658407380R | pęknięcie/rozerwanie | |

Wykładzina pokrywy komory silnika - Pęknięcie/rozerwanie 1

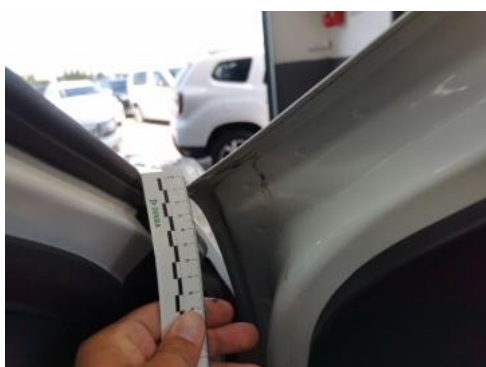
**Fot. 43**

| Poz. | Nazwa części | Nr katalogowy | Opis uszkodzenia | Czas [rbg] |
|---|---|---|---|---|
| 5 | Drzwi przednie (nieuzbrojone) R | 801002450R | zarysowanie | |

Drzwi przednie P - Rysa/odprysk 1

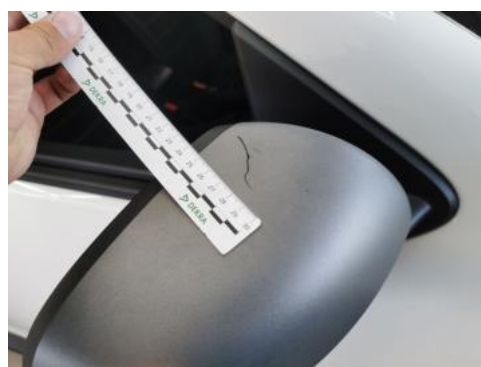
**Fot. 44**

| Poz. | Nazwa części | Nr katalogowy | Opis uszkodzenia | Czas [rbg] |
|---|---|---|---|---|
| 6 | Ostona lusterka zewnętrznego R | 963746877R | zarysowanie | |

Lusterko zew P - Rysa/odprysk 1

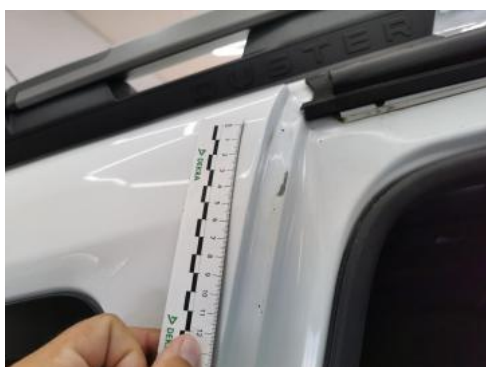
**Fot. 45**

| Poz. | Nazwa części | Nr katalogowy | Opis uszkodzenia | Czas [rbg] |
|---|---|---|---|---|
| 9 | Błotnik tylny R | 760303186R | odpryski lakieru | |

Błotnik tylny P / Ściana boczna P - Rysa/odprysk 1

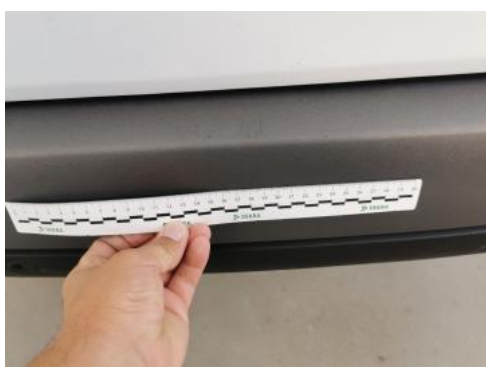
**Fot. 47**

| Poz. | Nazwa części | Nr katalogowy | Opis uszkodzenia | Czas [rbg] |
|---|---|---|---|---|
| 7 | Przysłona zderzaka | 850700542R | zarysowanie | |

Zderzak tylny - Rysa/odprysk 1

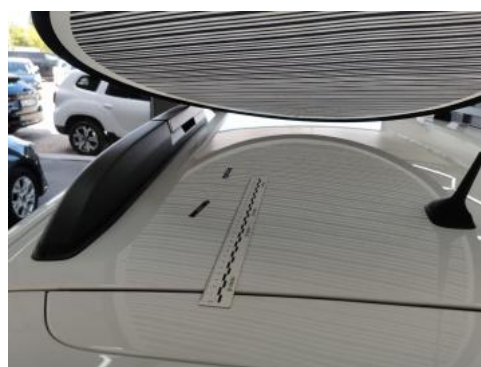
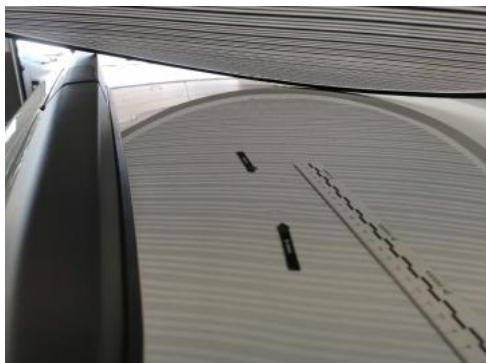
| Poz. | Nazwa części | Nr katalogowy | Opis uszkodzenia | Czas [rbg] |
|---|---|---|---|---|
| 1 | Dach | 731124763R | wgniecenie, wgniecenie | 2 |

Dach - zdjęcie poglądowe 1

Dach - Wgniecenie/odkształcenie 1

| Poz. | Nazwa części | Rodzaj lakierowania | Opis uszkodzenia | NS [%] |
|---|---|---|---|---|
| 2 | Dach | III | | |

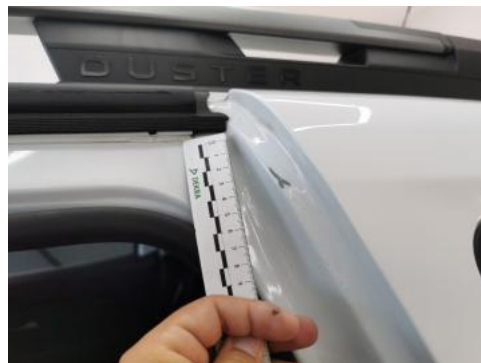
**Fot. 50**

| Poz. | Nazwa części | Nr katalogowy | Opis uszkodzenia | Czas [rbg] |
|---|---|---|---|---|
| 8 | Błotnik tylny L | 760339620R | odpryski lakieru | |

Błotnik tylny L / Ściana boczna L - Rysa/odprysk 1

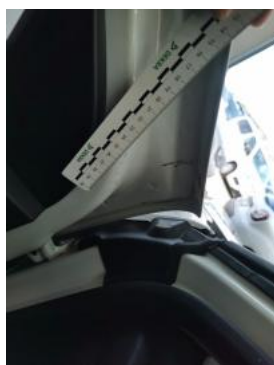
**Fot. 51**

| Poz. | Nazwa części | Nr katalogowy | Opis uszkodzenia | Czas [rbg] |
|---|---|---|---|---|
| 4 | Drzwi przednie (nieuzbrojone) L | 801019736R | zarysowanie | |

Drzwi przed L - Rysa/odprysk 1

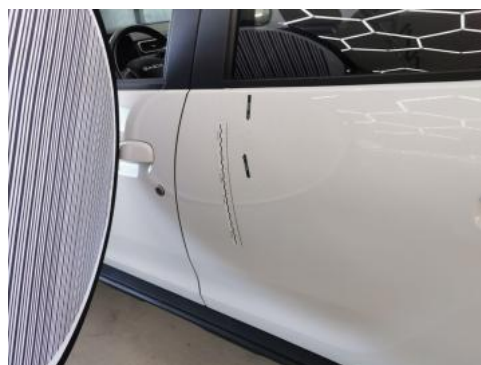
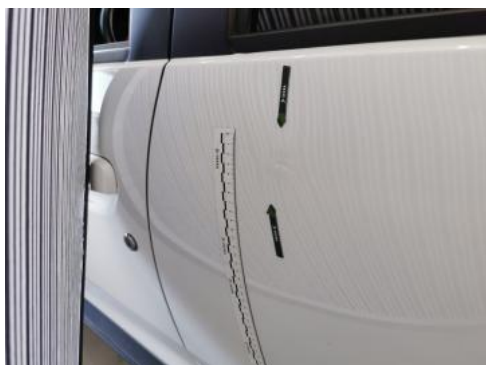
| Poz. | Nazwa części | Nr katalogowy | Opis uszkodzenia | Czas [rbg] |
|---|---|---|---|---|
| 2 | Drzwi tylne (nieuzbrojone) L | 821017139R | wgniecenie | 1.5 |

Drzwi tylne L - zdjęcie poglądowe 1

Drzwi tylne L - Wgniecenie/odkształcenie 1

| Poz. | Nazwa części | Rodzaj lakierowania | Opis uszkodzenia | NS [%] |
|---|---|---|---|---|
| 1 | Drzwi tylne kompletne K L | III | | |

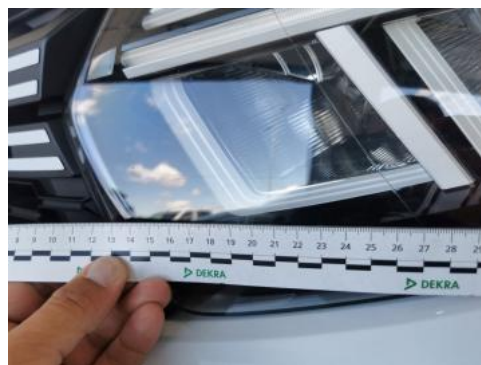
**Fot. 54**

| Poz. | Nazwa części | Nr katalogowy | Opis uszkodzenia | Czas [rbg] |
|---|---|---|---|---|
| 2 | Reflektor LED z kierunkowskazem L | 260602465R | rysa/odprysk | |

Reflektor L - Rysa/odprysk 1

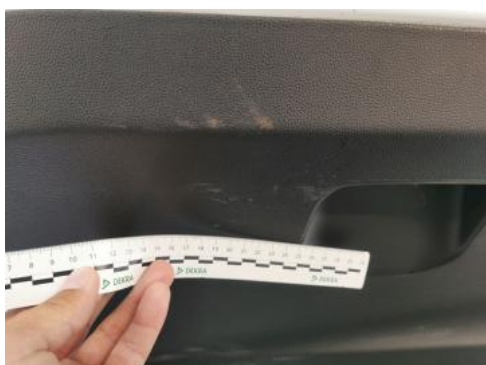
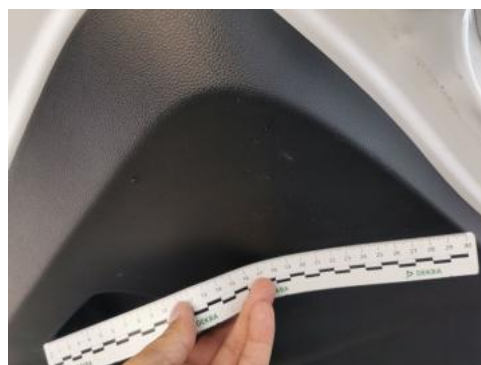
| Poz. | Nazwa części | Nr katalogowy | Opis uszkodzenia | Czas [rbg] |
|---|---|---|---|---|
| 11 | Nakładka pokrywy tylnej dół | 909003649R | zarysowanie | |

Wykładzina pokrywy tylnej - Rysa/odprysk 1

Wykładzina pokrywy tylnej - Rysa/odprysk 2
