## Ocena stanu technicznego pojazdu

| 0155713 | <b>FORD, Tourneo Connect 22-, Grand Tourneo Connect 2.0 EcoBlue ...</b> | | | | KOM |
| WE9A192 | WF0EXXSK5PX014886 | | 27-06-2023/2023 | 03-06-2028 | srebrny/METALIK |

**Data oględzin:** 27-07-2026

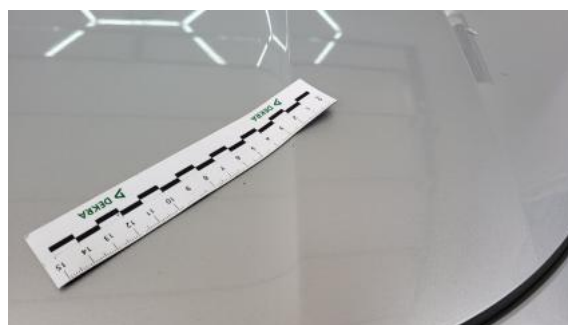
**Fot. 44**

| Poz. | Nazwa części | Nr katalogowy | Opis uszkodzenia | Czas [rbg] |
|---|---|---|---|---|
| 2 | Pokrywa przednia | 2806036 | pojedyncze, rysa/odprysk | |

Pokrywa komory silnika - Rysa/odprysk 1

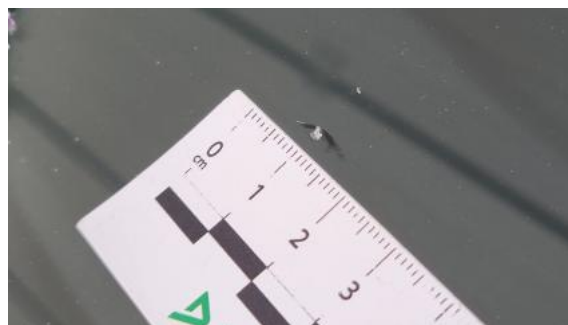
**Fot. 46**

Aktywna kontrolka ciśnienia w kołach. Rysy na samochodzie. Dwie opony w bagażniku MICHELIN primacy 4 205/60 R16 96H letnie 2x3.0mm. Widoczne ślady wycieków. Odpryski na szybie czołowej.

| Poz. | Nazwa części | Nr katalogowy | Opis uszkodzenia | NS [%] |
|---|---|---|---|---|
| 1 | Szyba przednia barwiona | 2547181 | ostre, pęknięcie | |

Szyba czołowa - Pęknięcie/rozerwanie 1

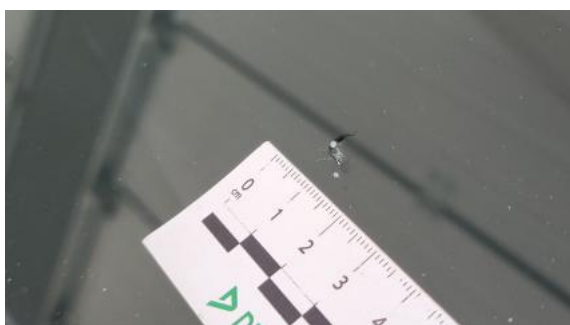
**Fot. 47**

Szyba czołowa - Pęknięcie/rozerwanie 2

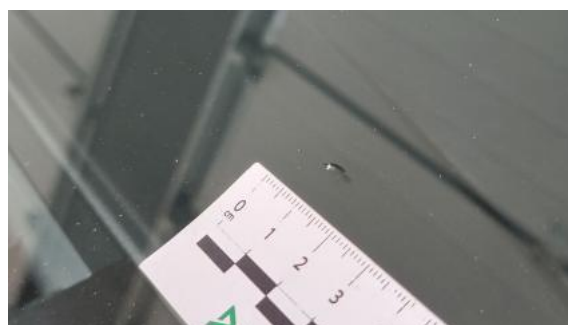
**Fot. 48**

Szyba czołowa() - Pęknięcie/rozerwanie 3

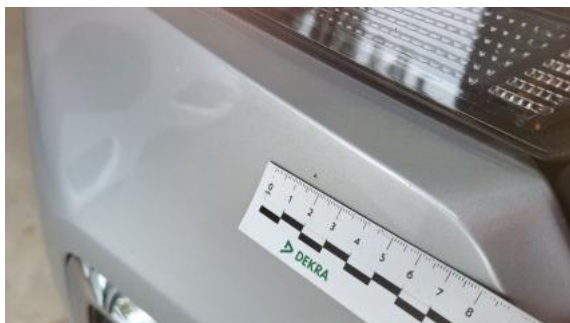
| Poz. | Nazwa części | Nr katalogowy | Opis uszkodzenia | Czas [rbg] |
|---|---|---|---|---|
| 1 | Okładzina zderzaka przedniego | 2873197 | łagodne, rysa/odprysk | |

**Fot. 49**  
Zderzak - Rysa/odprysk 1

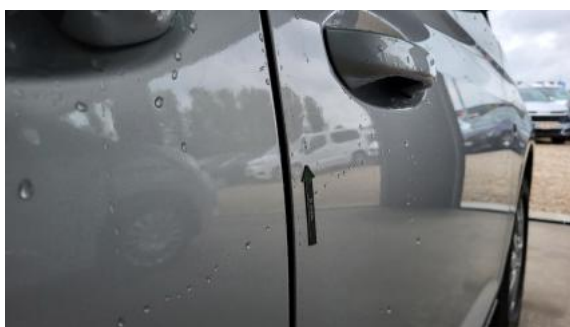
**Fot. 51**  
Drzwi przednie P - Wgniecenie/odkształcenie 1

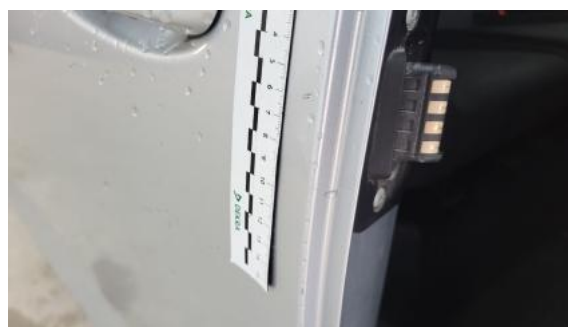
| Poz. | Nazwa części | Nr katalogowy | Opis uszkodzenia | Czas [rbg] |
|---|---|---|---|---|
| 6 | Drzwi części ład.przesuwne R | 2648122 | pojedyncze, rysa/odprysk | |

**Fot. 52**  
Drzwi tylne P - Rysa/odprysk 1

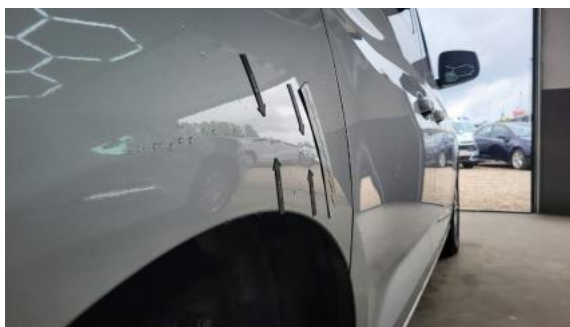
| Poz. | Nazwa części | Nr katalogowy | Opis uszkodzenia | Czas [rbg] |
|---|---|---|---|---|
| 8 | Tylny panel boczny z ramą drzwi R | 2630758 | łagodne, wgniecenie | |

**Fot. 53**  
Błotnik tylny P / Ściana boczna P - Wgniecenie/odkształcenie 1

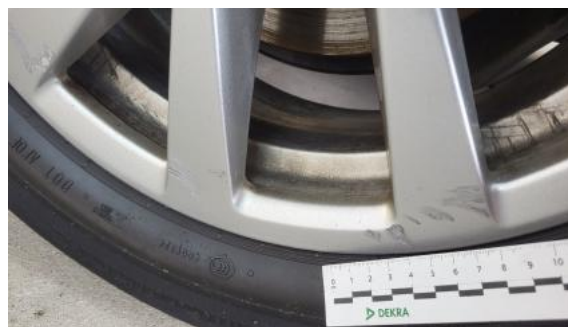
| Poz. | Nazwa części | Nr katalogowy | Opis uszkodzenia | Czas [rbg] |
|---|---|---|---|---|
| 1 | Tarcza koła aluminiowa tył R | 2621230 | łagodne, zarysowanie | |

**Fot. 54**  
Felga aluminiowa tylna P - Rysa/odprysk 1

| Poz. | Nazwa części | Rodzaj lakierowania | Opis uszkodzenia | NS [%] |
|---|---|---|---|---|
| 1 | Tarcza koła | II | | |

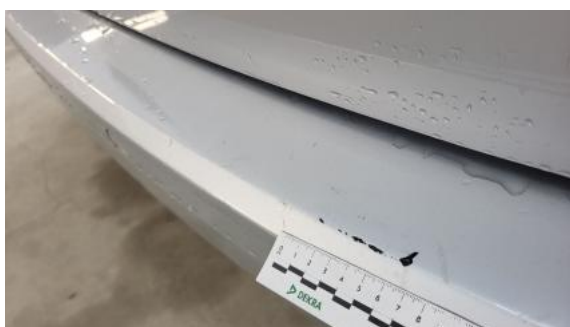
**Fot. 55**  
Zderzak tylny - Rysa/odprysk 1

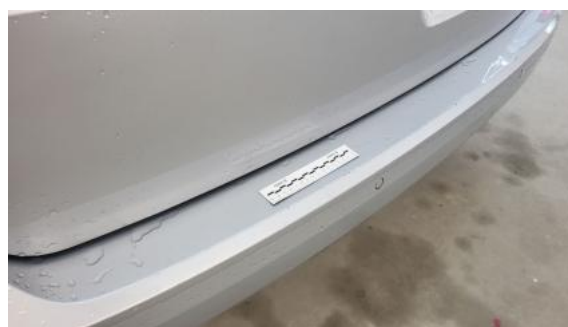
**Fot. 56**  
Zderzak tylny - Rysa/odprysk 2

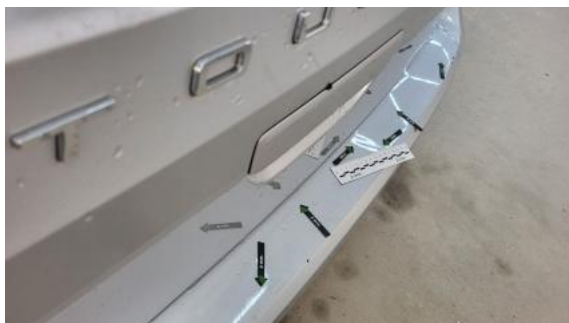
**Fot. 57**

Zderzak tylny - Wgniecenie/odkształcenie 1

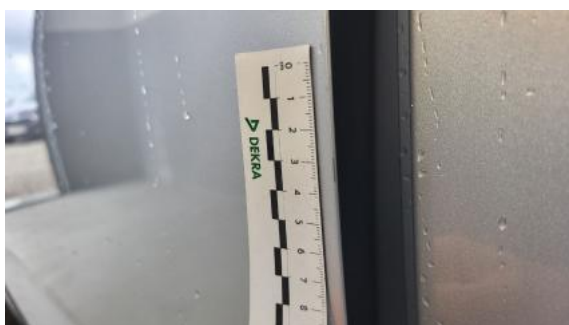
**Fot. 59**

| Poz. | Nazwa części | Nr katalogowy | Opis uszkodzenia | Czas [rbg] |
|---|---|---|---|---|
| 4 | Drzwi przednie (nieuzbrojone) L | 2591721 | pojedyncze, rysa/odprysk | |

Drzwi przed L - Rysa/odprysk 1

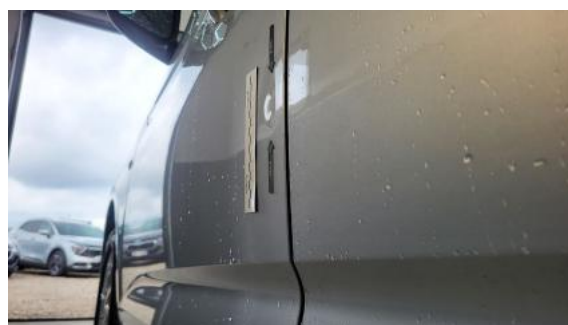
**Fot. 60**

Drzwi przed L - Wgniecenie/odkształcenie 1

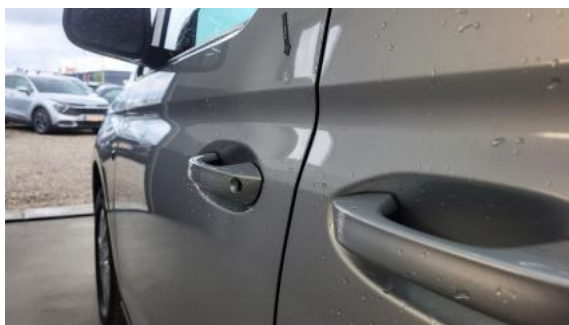
**Fot. 61**

Drzwi przed L - Wgniecenie/odkształcenie 2

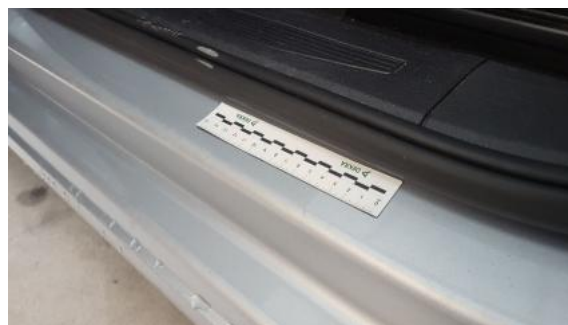
**Fot. 62**

Próg L - Rysa/odprysk 1

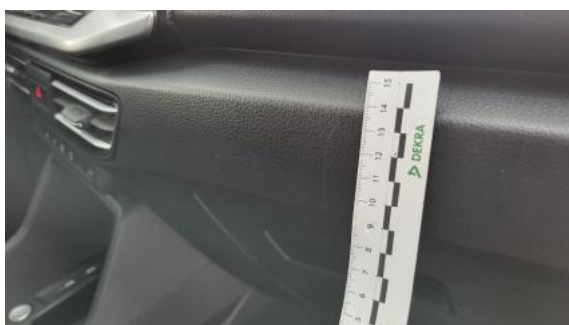
**Fot. 63**

| Poz. | Nazwa części | Nr katalogowy | Opis uszkodzenia | Czas [rbg] |
|---|---|---|---|---|
| 9 | Deska rozdzielcza | 2769481 | łagodne, zarysowanie | |

Deska rozdzielcza - Rysa/odprysk 1

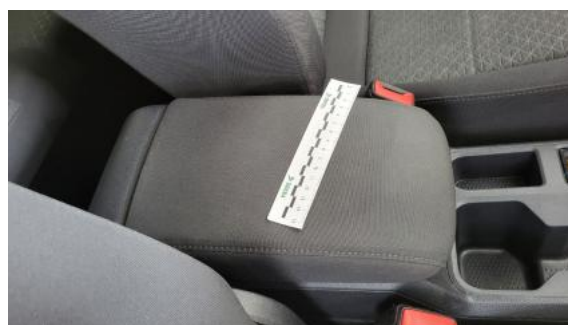
**Fot. 64**

| Poz. | Nazwa części | Nr katalogowy | Opis uszkodzenia | Czas [rbg] |
|---|---|---|---|---|
| 10 | Podłokietnik konsoli środkowej | 2613034 | łagodne, zabrudzenie | |

Podłokietnik środkowy przedni - Inne 1

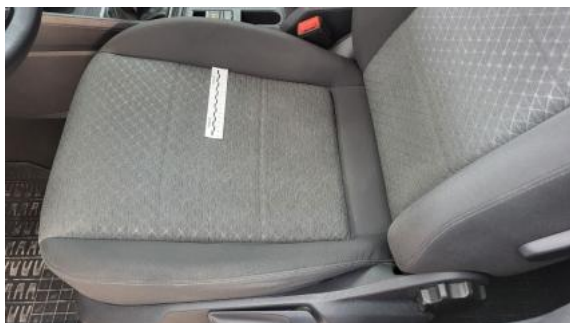
| Poz. | Nazwa części | Nr katalogowy | Opis uszkodzenia | Czas [rbg] |
|---|---|---|---|---|
| 14 | Tapicerka siedziska 1.rząd L | 2613038 | łagodne, zabrudzenie | |

**Fot. 65**  
Fotel prz. lew. - Inne 1

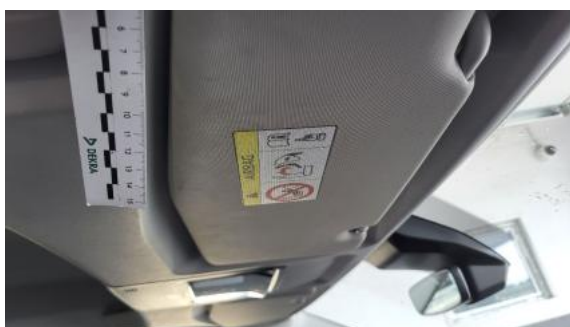
| Poz. | Nazwa części | Nr katalogowy | Opis uszkodzenia | Czas [rbg] |
|---|---|---|---|---|
| 12 | Osłona przeciwsłoneczna R | 2830418 | łagodne, zabrudzenie | |

**Fot. 67**  
Osłona p/słoneczna prawa - Inne 1

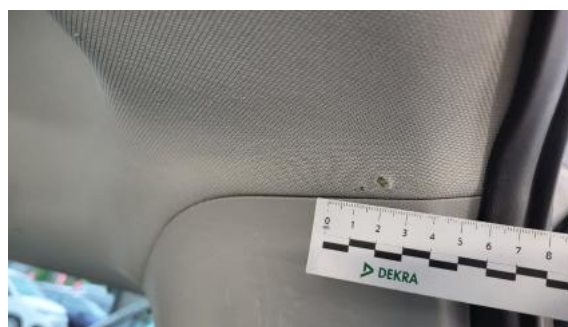
| Poz. | Nazwa części | Nr katalogowy | Opis uszkodzenia | Czas [rbg] |
|---|---|---|---|---|
| 2 | Podsufitka | 2799995 | łagodne, zabrudzenie | |

**Fot. 68**  
Podsufitka - Pęknięcie/rozerwanie 1

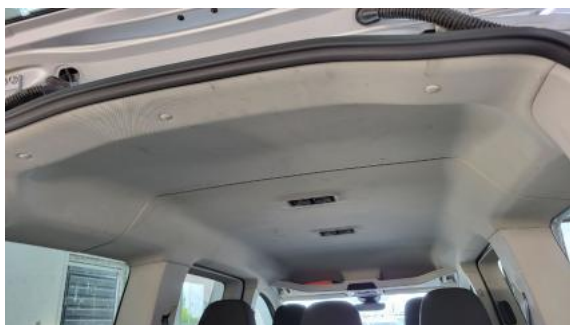
**Fot. 69**  
Podsufitka - Inne 1

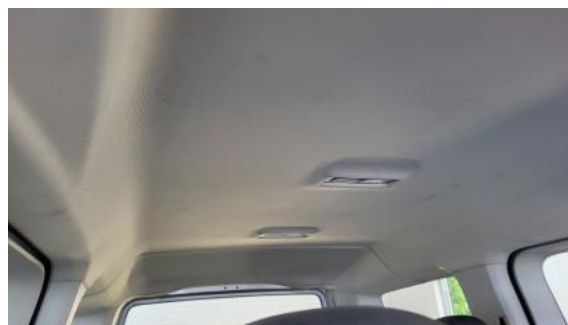
**Fot. 70**  
Podsufitka - Inne 2

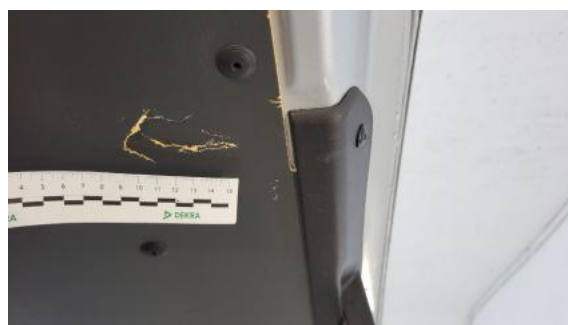
| Poz. | Nazwa części | Nr katalogowy | Opis uszkodzenia | Czas [rbg] |
|---|---|---|---|---|
| 13 | Komplet nakładek pokrywy tylnej | 2580310 | łagodne, zarysowania eksploatacyjne | |

**Fot. 72**  
Wykładzina pokrywy tylnej - Rysa/odprysk 1

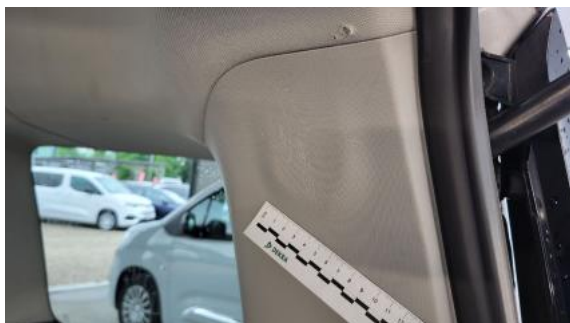
**Fot. 73**

| Poz. | Nazwa części | Nr katalogowy | Opis uszkodzenia | Czas [rbg] |
|---|---|---|---|---|
| 11 | Nakładka wew. bagażnika R | 2779295 | łagodne, zarysowanie | |

Wykładzina przestrzeni bagażowej - Rysa/odprysk 1
