Nr zlecenia DEKRA: MHC/WAW/67198/26/07/20  
Nr zlecenia/szkody:  
Data zlecenia: 20-07-2026

## Ocena stanu technicznego pojazdu

| 0152580 | <b>MERCEDES-BENZ, C Klasa [W 206] 21-, C 220 d mHEV 4-Matic AMG</b> | | | | sedan |

**Data oględzin:** 28-07-2026

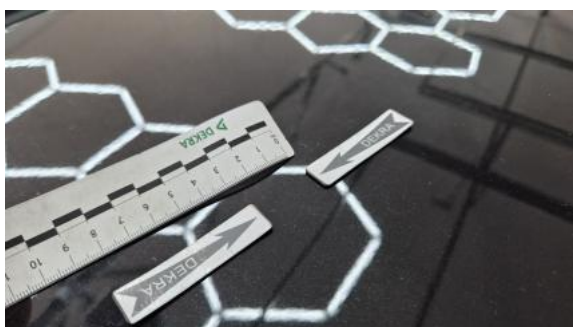
| Poz. | Nazwa części | Nr katalogowy | Opis uszkodzenia | Czas [rbg] |
|---|---|---|---|---|
| 2 | Pokrywa przednia | 2068800500 | wgniecenie/odkształcenie | 1 |

**Fot. 35**  
Pokrywa komory silnika - Wgniecenie/odkształcenie 1

| Poz. | Nazwa części | Rodzaj lakierowania | Opis uszkodzenia | NS [%] |
|---|---|---|---|---|
| 2 | Pokrywa przednia | III | | |

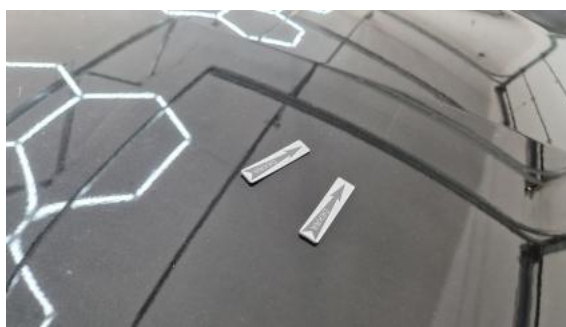
**Fot. 36**  
Pokrywa komory silnika - Wgniecenie/odkształcenie 2

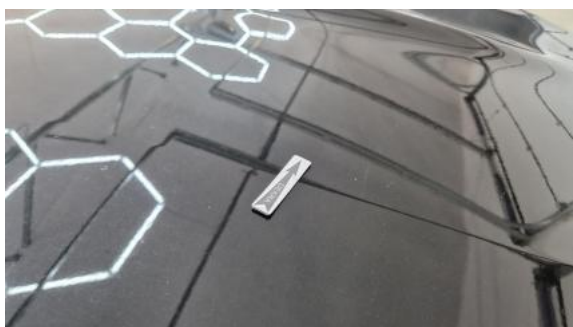
**Fot. 37**  
Pokrywa komory silnika() - Wgniecenie/odkształcenie 3

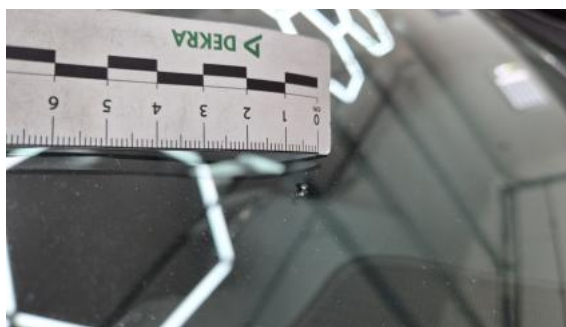
| Poz. | Nazwa części | Nr katalogowy | Opis uszkodzenia | NS [%] |
|---|---|---|---|---|
| 1 | Szyba przednia barwiona | 2066703601 | pęknięcie/rozerwanie | |

**Fot. 38**  
Szyba czołowa - Pęknięcie/rozerwanie 1

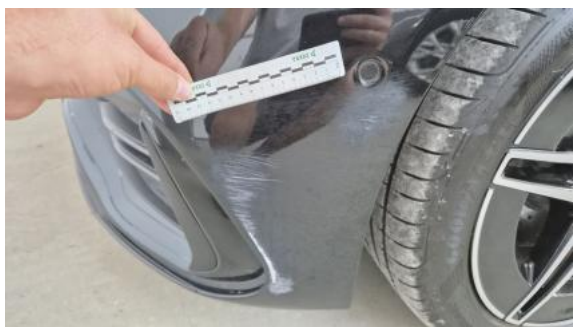
| Poz. | Nazwa części | Nr katalogowy | Opis uszkodzenia | Czas [rbg] |
|---|---|---|---|---|
| 1 | Okładzina zderzaka przedniego | 20688085019999 | rysa/odprysk | 0.5 |

**Fot. 39**  
Zderzak - Rysa/odprysk 1

| Poz. | Nazwa części | Rodzaj lakierowania | Opis uszkodzenia | NS [%] |
|---|---|---|---|---|
| 1 | Zderzak przedni k | K3 | | |

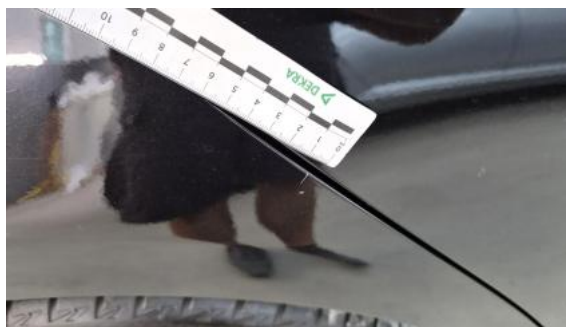
| Poz. | Nazwa części | Nr katalogowy | Opis uszkodzenia | Czas [rbg] |
|---|---|---|---|---|
| 1 | Błotnik tylny R | 2066308401 | rysa/odprysk | |

**Fot. 40**  
Błotnik tylny P / Ściana boczna P - Rysa/odprysk 1

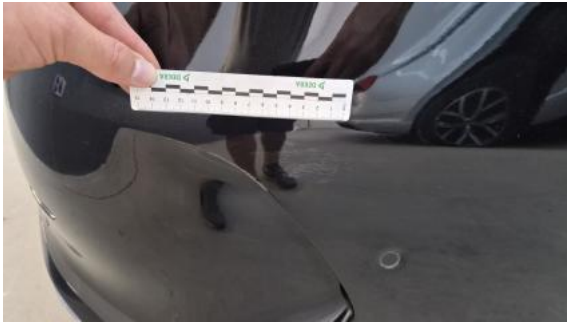
| Poz. | Nazwa części | Nr katalogowy | Opis uszkodzenia | Czas [rbg] |
|---|---|---|---|---|
| 3 | Okładzina zderzaka tylnego | 20688026009999 | rysa/odprysk | 0.5 |

Zderzak tylny - Rysa/odprysk 1

| Poz. | Nazwa części | Rodzaj lakierowania | Opis uszkodzenia | NS [%] |
|---|---|---|---|---|
| 3 | Zderzak tylny, kompletny k/e | K3 | | |

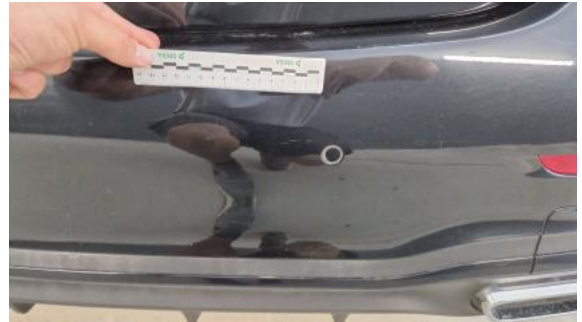
Zderzak tylny - Rysa/odprysk 2

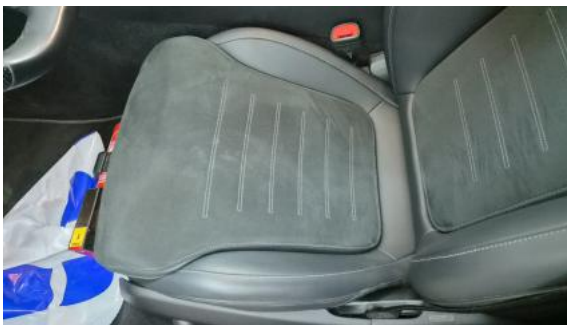
| Poz. | Nazwa części | Nr katalogowy | Opis uszkodzenia | Czas [rbg] |
|---|---|---|---|---|
| 2 | Tapicerka siedziska 1.rząd L | 20691076019K46 | zabrudzenie | |

Fotel prz. lew. - Inne 1
