## Ocena stanu technicznego pojazdu

| 0154868 | <b>VOLKSWAGEN, ID.3 20-23, ID.3 58kWh Life</b> | | | | hatchback |
| WE9E181 | WVWZZZE1ZP8004068 | | 04-08-2023/2023 | 03-08-2026 | biały/2-warstwowy metalizowany |

**Data oględzin:** 28-07-2026

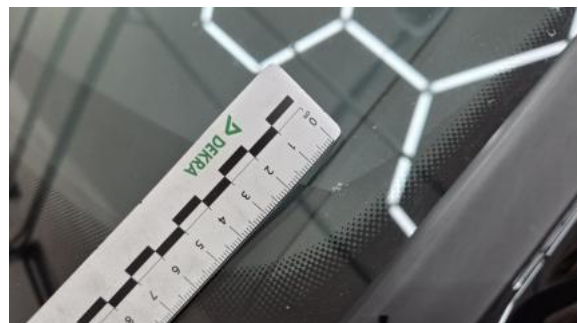
**Fot. 38**

| Poz. | Nazwa części | Nr katalogowy | Opis uszkodzenia | Czas [rbg] |
|---|---|---|---|---|
| 2 | Szyba przednia atermiczna, barwiona | 10A845011SNVB | rysa/odprysk | |

Szyba czołowa - Rysa/odprysk 1

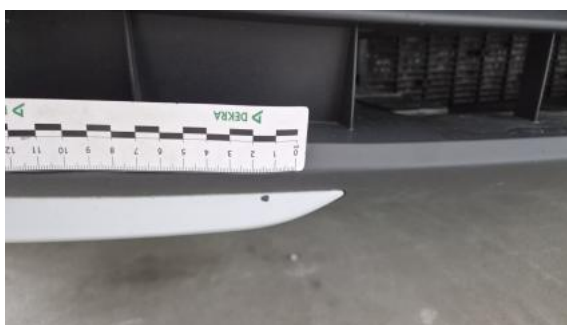
**Fot. 39**

| Poz. | Nazwa części | Nr katalogowy | Opis uszkodzenia | Czas [rbg] |
|---|---|---|---|---|
| 1 | Okładzina zderzaka przedniego | 10A807217GRU | rysa/odprysk | |

Zderzak - Rysa/odprysk 1

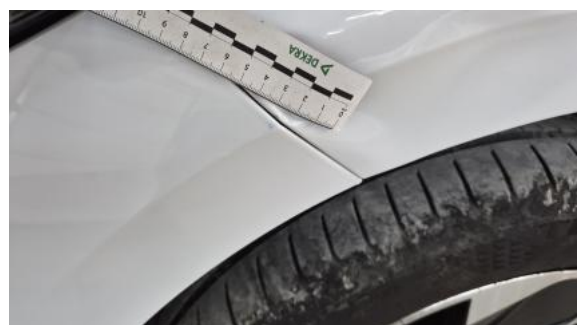
**Fot. 40**

Zderzak - Rysa/odprysk 2

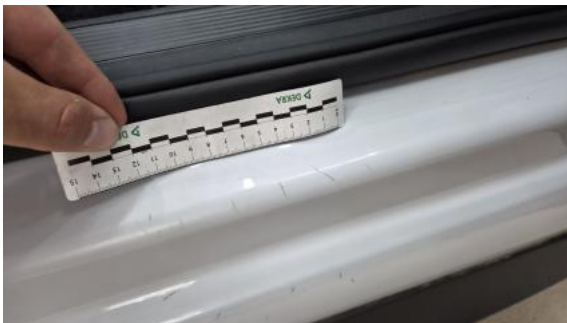
**Fot. 41**

| Poz. | Nazwa części | Nr katalogowy | Opis uszkodzenia | Czas [rbg] |
|---|---|---|---|---|
| 5 | Próg R | | rysa/odprysk | |

Próg P - Rysa/odprysk 1

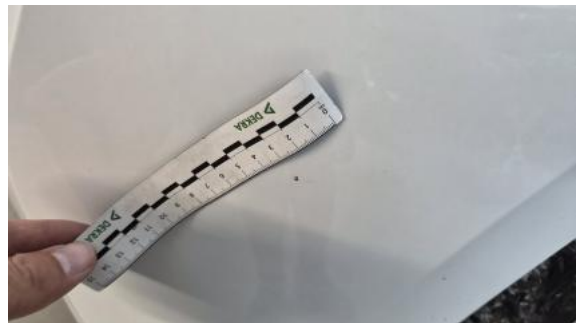
**Fot. 42**

| Poz. | Nazwa części | Nr katalogowy | Opis uszkodzenia | Czas [rbg] |
|---|---|---|---|---|
| 3 | Okładzina zderzaka tylnego | 10A807417GRU | rysa/odprysk | |

Zderzak tylny - Rysa/odprysk 1

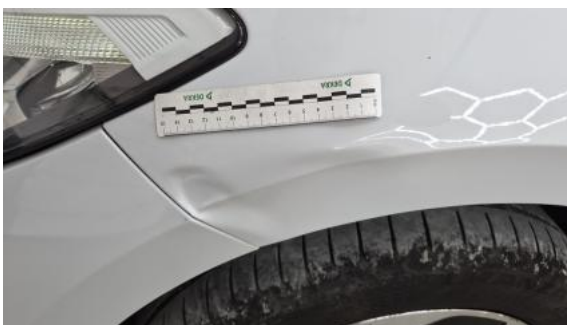
**Fot. 43**

| Poz. | Nazwa części | Nr katalogowy | Opis uszkodzenia | Czas [rbg] |
|---|---|---|---|---|
| 1 | Blotnik przedni L | 10A821021A | wgniecenie/odkształcenie | 2 |

Błotnik przedni L - Wgniecenie/odkształcenie 1

| Poz. | Nazwa części | Rodzaj lakierowania | Opis uszkodzenia | NS [%] |
|---|---|---|---|---|
| 1 | Blotnik przedni kompletny L | III | | |

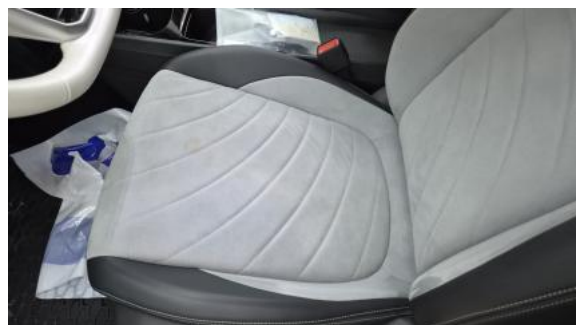
**Fot. 44**

| Poz. | Nazwa części | Nr katalogowy | Opis uszkodzenia | Czas [rbg] |
|---|---|---|---|---|
| 4 | Tapicerka siedziska 1.rząd L | 10A881405PVWA | zabrudzenie | |

Fotel prz. lew. - Inne 1

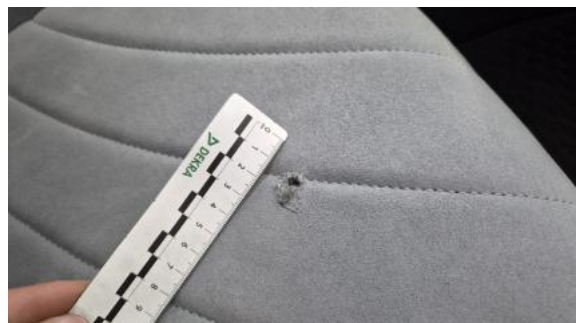
**Fot. 46**

| Poz. | Nazwa części | Nr katalogowy | Opis uszkodzenia | NS [%] |
|---|---|---|---|---|
| 1 | Tapicerka siedziska 1.rząd R | 10A881405PVWA | pęknięcie/rozerwanie | |

Fotel prz. praw. - Pęknięcie/rozerwanie 1
