Nr zlecenia DEKRA: MHC/WAW/67990/26/07/22  
Nr zlecenia/szkody:  
Data zlecenia: 22-07-2026

## Ocena stanu technicznego pojazdu

| 0155432 | <b>SKODA, Karoq 22-, Karoq 1.5 TSI ACT Style DSG</b> | | | | hatchback |
| WE9H760 | TMBJR7NU1PC232338 | | 25-07-2023/2023 | 14-07-2028 | grafitowy/2-warstwowy metalizowany |

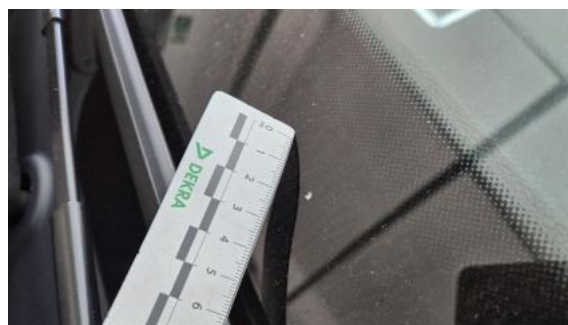
**Fot. 38**

| Poz. | Nazwa części | Nr katalogowy | Opis uszkodzenia | Czas [rbg] |
|---|---|---|---|---|
| 1 | Szyba przednia atermiczna, barwiona | 57A845011PNVB | rysa/odprysk | |

Szyba czołowa - Rysa/odprysk 1

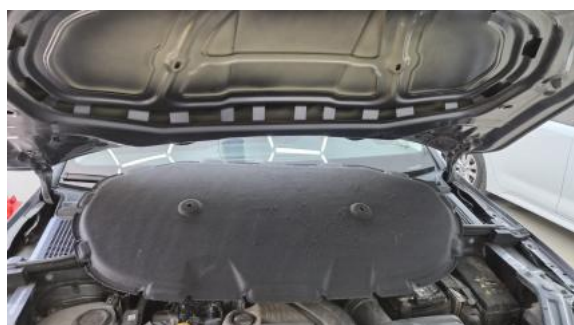
**Fot. 39**

Wykładzina pokrywy komory silnika - Inne 1

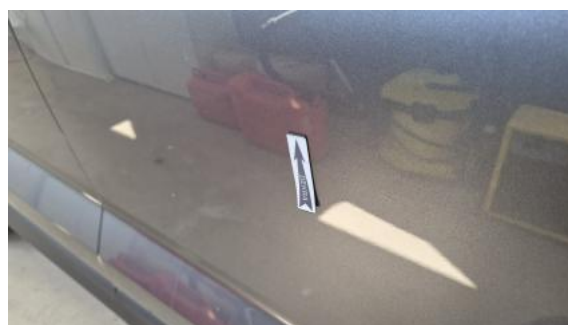
**Fot. 40**

| Poz. | Nazwa części | Nr katalogowy | Opis uszkodzenia | Czas [rbg] |
|---|---|---|---|---|
| 2 | Drzwi przednie (nieuzbrojone) R | 57A831052A | wgniecenie/odkształcenie | |

Drzwi przednie P - Wgniecenie/odkształcenie 1

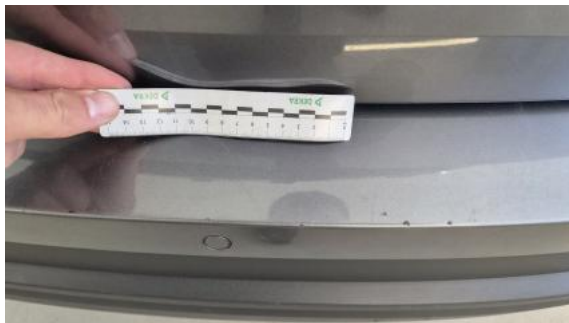
**Fot. 41**

| Poz. | Nazwa części | Nr katalogowy | Opis uszkodzenia | Czas [rbg] |
|---|---|---|---|---|
| 3 | Nakładka zderzaka tylnego, góra | 57A807421 | rysa/odprysk | |

Zderzak tylny - Rysa/odprysk 1

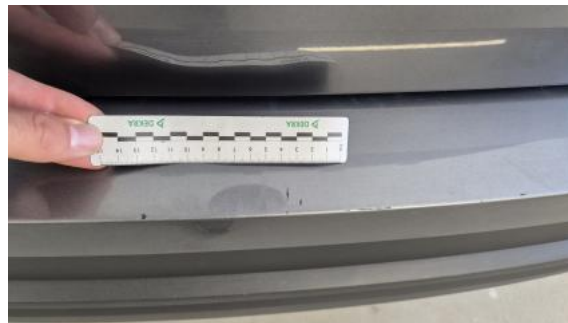
**Fot. 42**

Zderzak tylny - Rysa/odprysk 2

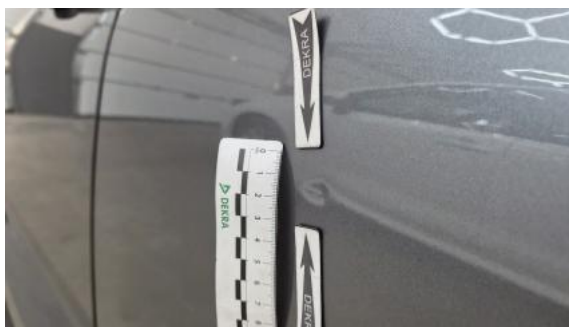
**Fot. 43**

| Poz. | Nazwa części | Nr katalogowy | Opis uszkodzenia | Czas [rbg] |
|---|---|---|---|---|
| 1 | Drzwi tylne (nieuzbrojone) L | 575833051J | wgniecenie/odkształcenie | 1 |

Drzwi tylne L - Wgniecenie/odkształcenie 1

| Poz. | Nazwa części | Rodzaj lakierowania | Opis uszkodzenia | NS [%] |
|---|---|---|---|---|
| 1 | Drzwi tylne kompletne K L | III | | |
