Nr zlecenia DEKRA: MHC/WAW/81496/26/09/01  
Nr zlecenia/szkody:  
Data zlecenia: 01-09-2026

## Ocena stanu technicznego pojazdu

| 0142126 | <b>SKODA, Octavia IV Kombi 20-24, Octavia 2.0 TDI Ambition DSG</b> | | | | KOM |

**Data oględzin:** 03-09-2026

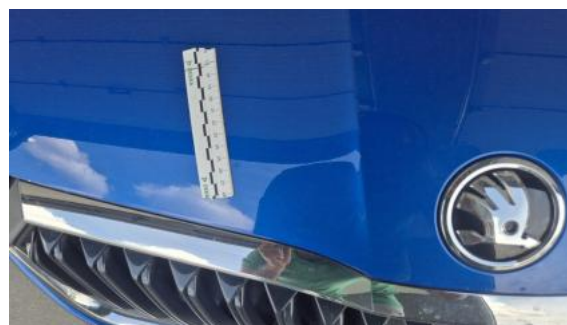
**Fot. 38**

| Poz. | Nazwa części | Nr katalogowy | Opis uszkodzenia | Czas [rbg] |
|---|---|---|---|---|
| 2 | Pokrywa przednia | 5E3823031A | wgniecenie, rysa/odprysk | |

Pokrywa komory silnika - Rysa/odprysk 1

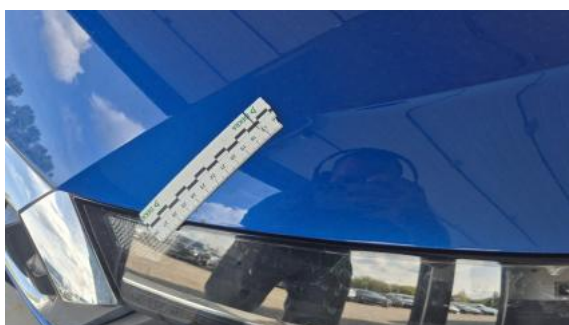
**Fot. 39**

Pokrywa komory silnika - Rysa/odprysk 2

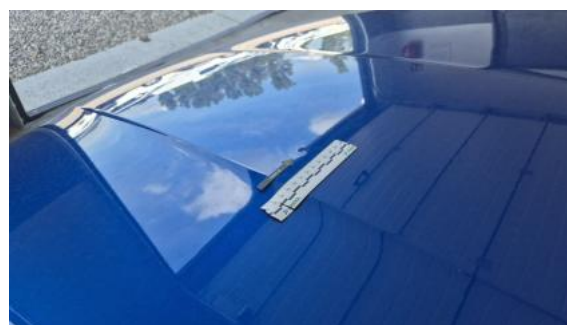
**Fot. 40**

Pokrywa komory silnika - Wgniecenie/odkształcenie 1

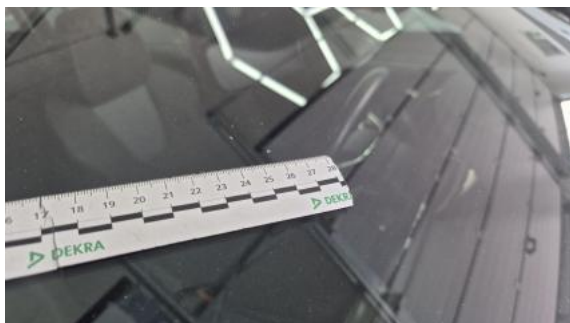
**Fot. 41**

| Poz. | Nazwa części | Nr katalogowy | Opis uszkodzenia | Czas [rbg] |
|---|---|---|---|---|
| 3 | Szyba przednia barwiona | 5E3845011NVB | rysa/odprysk | |

Szyba czołowa - Rysa/odprysk 1

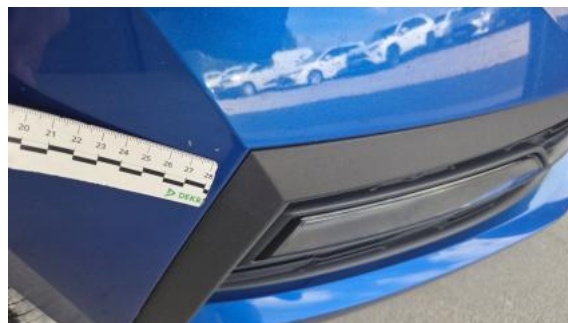
**Fot. 42**

| Poz. | Nazwa części | Nr katalogowy | Opis uszkodzenia | Czas [rbg] |
|---|---|---|---|---|
| 1 | Okladzina zderzaka przedniego | 5E3807221 | rysa/odprysk | |

Zderzak - Rysa/odprysk 1

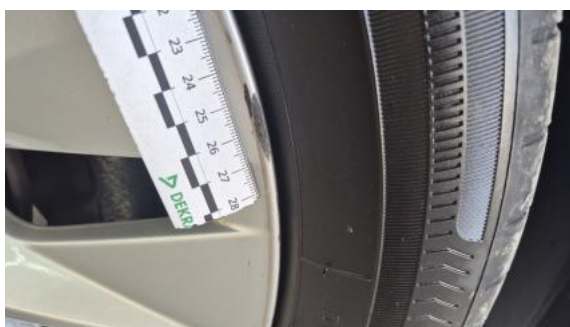
**Fot. 43**

| Poz. | Nazwa części | Nr katalogowy | Opis uszkodzenia | Czas [rbg] |
|---|---|---|---|---|
| 8 | Felga koła przedniego prawego | | rysa/odprysk | 0.01 |

Felga aluminiowa przednia P - Rysa/odprysk 1

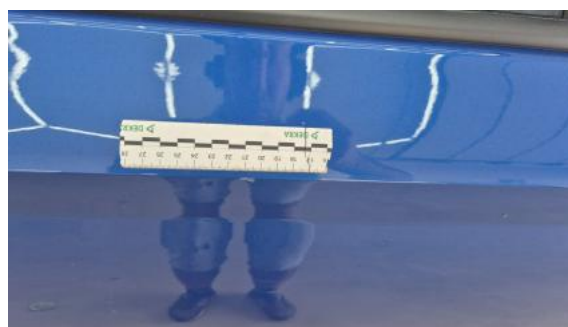
**Fot. 44**

| Poz. | Nazwa części | Nr katalogowy | Opis uszkodzenia | Czas [rbg] |
|---|---|---|---|---|
| 6 | Drzwi tylne (nieuzbrojone) R | 5E7833052B | rysa/odprysk | |

Drzwi tylne P - Rysa/odprysk 1

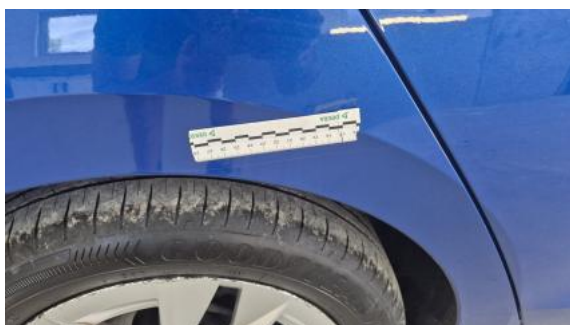
**Fot. 45**

| Poz. | Nazwa części | Nr katalogowy | Opis uszkodzenia | Czas [rbg] |
|---|---|---|---|---|
| 2 | Błotnik tylny R | 5E7809602C | rysa/odprysk | |

Błotnik tylny P / Ściana boczna P - Rysa/odprysk 1

| Poz. | Nazwa części | Rodzaj lakierowania | Opis uszkodzenia | NS [%] |
|---|---|---|---|---|
| 2 | Błotnik tylny K R | III | | |

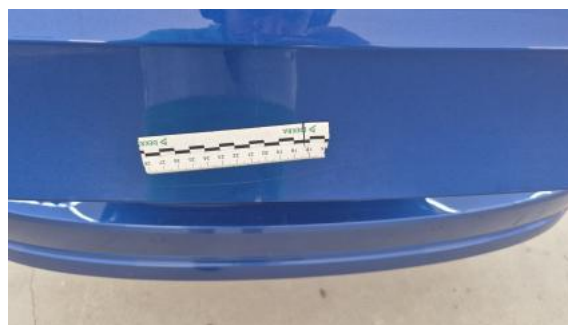
**Fot. 46**

| Poz. | Nazwa części | Nr katalogowy | Opis uszkodzenia | Czas [rbg] |
|---|---|---|---|---|
| 3 | Pokrywa tylna | 5E7827023A | rysa/odprysk | |

Pokrywy bagażnika - Rysa/odprysk 1

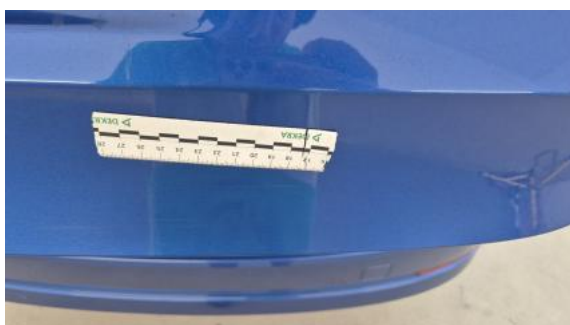
**Fot. 47**

Pokrywy bagażnika - Rysa/odprysk 2

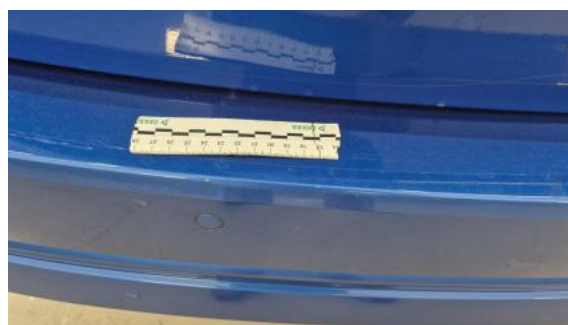
**Fot. 48**

| Poz. | Nazwa części | Nr katalogowy | Opis uszkodzenia | Czas [rbg] |
|---|---|---|---|---|
| 7 | Okladzina zderzaka tylnego | 5E7807421 | rysa/odprysk | |

Zderzak tylny - Rysa/odprysk 1

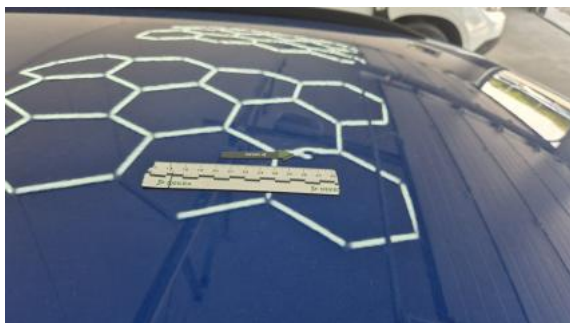
**Fot. 49**

| Poz. | Nazwa części | Nr katalogowy | Opis uszkodzenia | Czas [rbg] |
|---|---|---|---|---|
| 4 | Dach | 5E7817111 | wgniecenie | |

Dach - Wgniecenie/odkształcenie 1

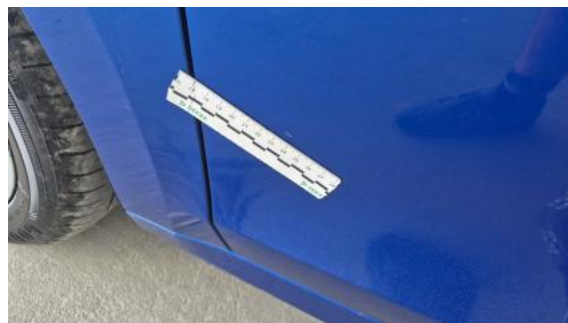
**Fot. 50**

| Poz. | Nazwa części | Nr katalogowy | Opis uszkodzenia | Czas [rbg] |
|---|---|---|---|---|
| 5 | Drzwi przednie (nieuzbrojone) L | 5E3831051B | rysa/odprysk | |

Drzwi przed L - Rysa/odprysk 1

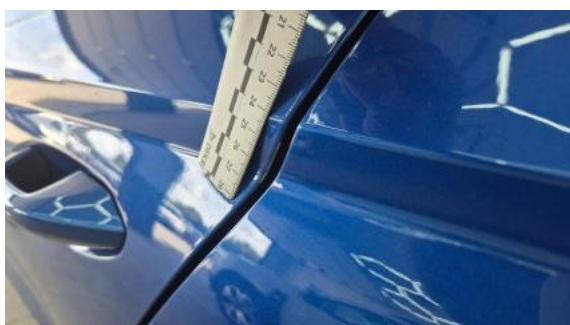
**Fot. 51**

| Poz. | Nazwa części | Nr katalogowy | Opis uszkodzenia | Czas [rbg] |
|---|---|---|---|---|
| 1 | Drzwi tylne (nieuzbrojone) L | 5E7833051B | rysa/odprysk | |

Drzwi tylne L - Rysa/odprysk 1

| Poz. | Nazwa części | Rodzaj lakierowania | Opis uszkodzenia | NS [%] |
|---|---|---|---|---|
| 1 | Drzwi tylne, część dolna F L | III | | |

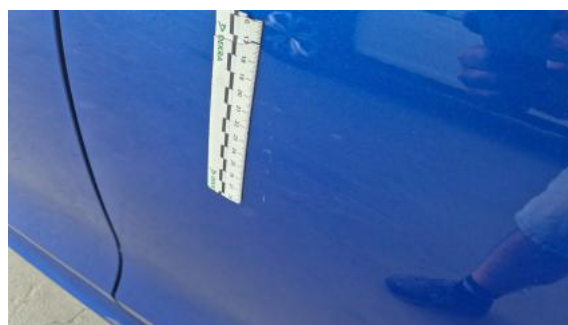
**Fot. 52**

Drzwi tylne L - Rysa/odprysk 2
