## Ocena stanu technicznego pojazdu

| 0156135 | <b>RENAULT, Arkana 21-23, Arkana 1.6 E-TECH Techno MMT</b> | | | | hatchback |
| WE9T818 | VF1RJL008UC443151 | | 26-09-2023/2023 | 25-09-2026 | biały/UNI |

**Data oględzin:** 08-09-2026

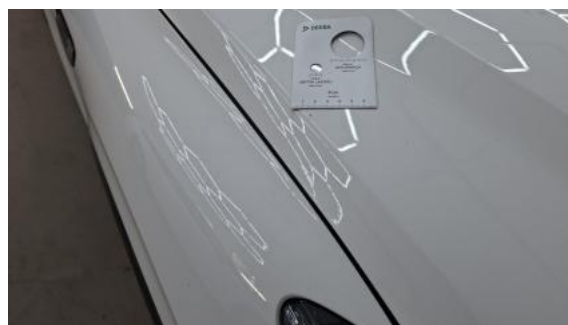
**Fot. 38**

| Poz. | Nazwa części | Nr katalogowy | Opis uszkodzenia | Czas [rbg] |
|---|---|---|---|---|
| 1 | Pokrywa przednia | 651002333R | rysa/odprysk | |

Pokrywa komory silnika - Rysa/odprysk 1

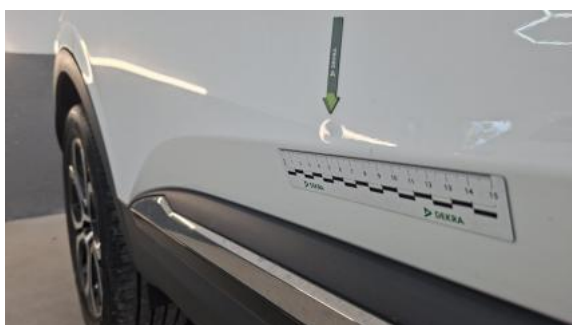
**Fot. 39**

Drzwi tylne P - Wgniecenie/odkształcenie 1

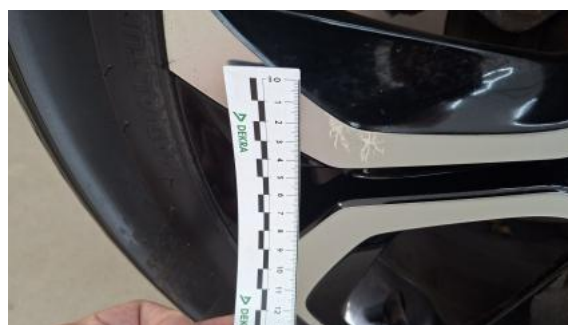
**Fot. 40**

| 6 | Tarcza koła aluminiowa tył R | 403000795R | zarysowanie | |

Felga aluminiowa tylna P - Inne 1

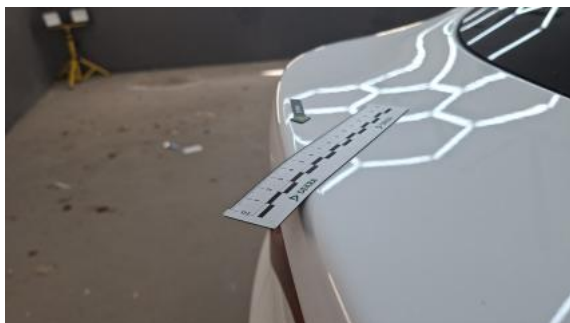
**Fot. 41**

Zarysowania, odpryski. Znaczna ilość płytkich, punktowych wgnieceń o średnicy do ok. 2 cm: dachu (min. 20), pokrywa bagażnika.

| Poz. | Nazwa części | Nr katalogowy | Opis uszkodzenia | Czas [rbg] |
|---|---|---|---|---|
| 5 | Pokrywa tylna | 901009228R | wgniecenie/odkształcenie | |

Pokrywy bagażnika - Wgniecenie/odkształcenie 1

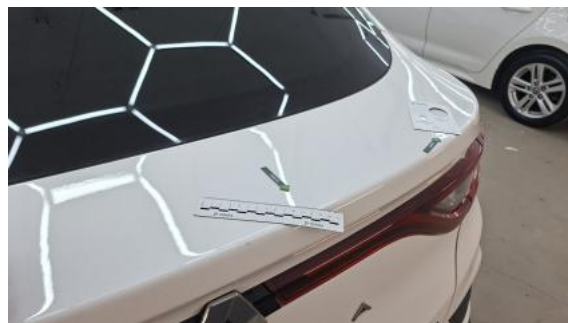
**Fot. 42**

Pokrywy bagażnika - Wgniecenie/odkształcenie 2

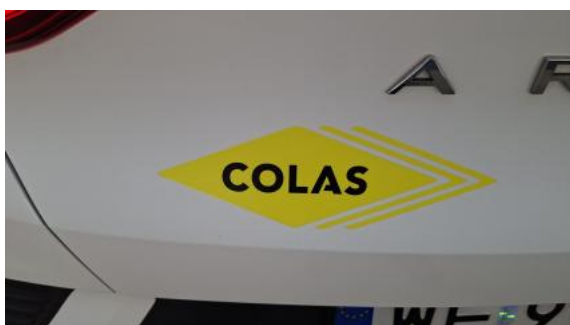
**Fot. 43**

Pokrywy bagażnika - Inne 1

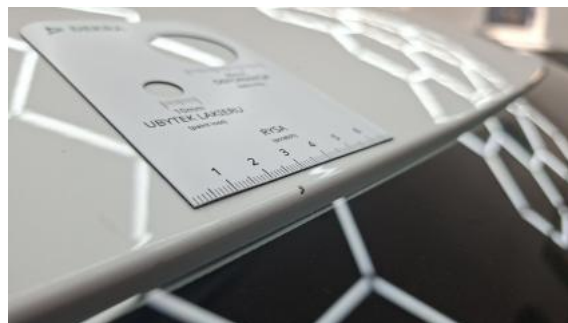
**Fot. 46**

Dach - Rysa/odprysk 1

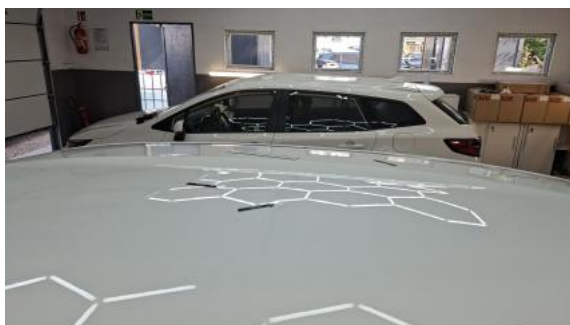
**Fot. 47**

Dach - Wgniecenie/odkształcenie 1

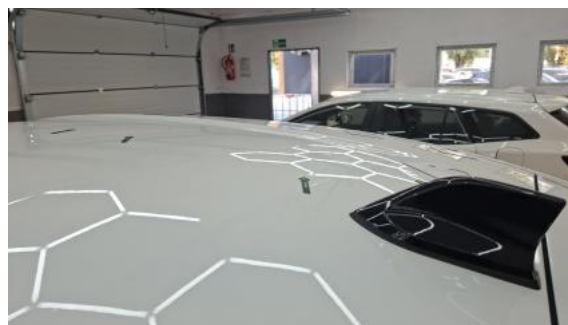
**Fot. 48**

Dach - Wgniecenie/odkształcenie 2

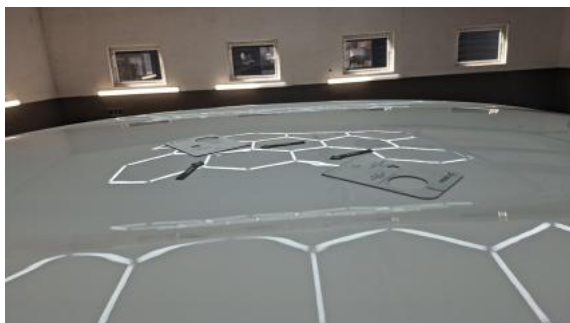
**Fot. 49**

Dach() - Wgniecenie/odkształcenie 3

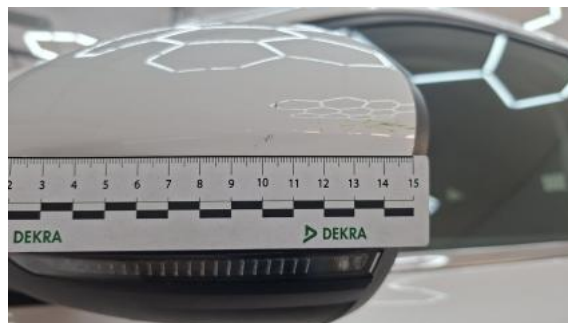
**Fot. 50**

| Poz. | Nazwa części | Nr katalogowy | Opis uszkodzenia | Czas [rbg] |
|---|---|---|---|---|
| 2 | Ostona lusterka zewnętrznego L | 963733115R | rysa/odprysk | |

Obudowa lusterka zew L - Rysa/odprysk 1

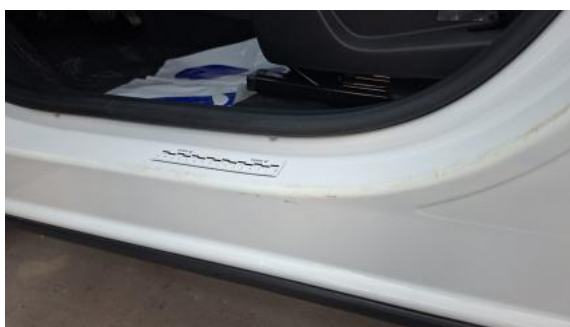
**Fot. 51**

| Poz. | Nazwa części | Nr katalogowy | Opis uszkodzenia | Czas [rbg] |
|---|---|---|---|---|
| 4 | Próg L | 760233280R | rysa/odprysk | |

Próg L - Rysa/odprysk 1

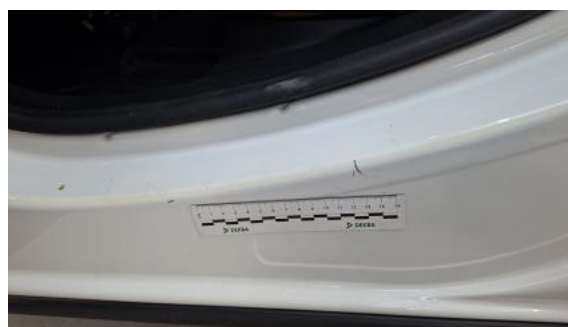
**Fot. 52**

Próg L - Rysa/odprysk 2
