## Ocena stanu technicznego pojazdu

| 0154385 | <b>VOLKSWAGEN, T-Roc 21-25, T-ROC 1.5 TSI Life DSG</b> | | | | hatchback |
| WE9M683 | WVGZZA1ZPV746450 | | 23-08-2023/2023 | 02-09-2027 | biały/UNI |

**Data oględzin:** 08-09-2026

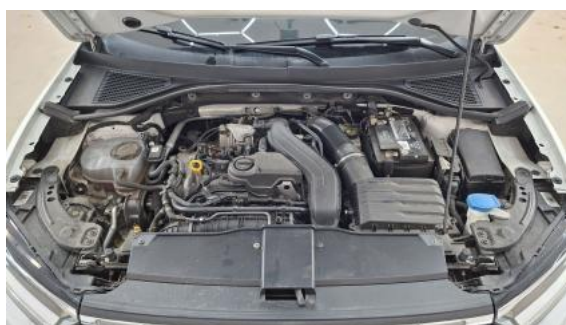
**Fot. 24**

| Poz. | Nazwa części | Nr katalogowy | Opis uszkodzenia | Czas [rbg] |
|---|---|---|---|---|
| 6 | Komora silnika | | ślady obecności gryzoni | 0.1 |

Komora silnika

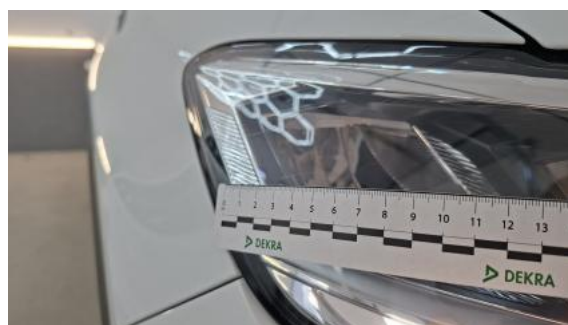
| Poz. | Nazwa części | Nr katalogowy | Opis uszkodzenia | Czas [rbg] |
|---|---|---|---|---|
| 1 | Reflektor LED z kierunkowskazem kpl. R | 2GA941006H | zarysowanie | |

**Fot. 40**  
Reflektor P - Rysa/odprysk 1

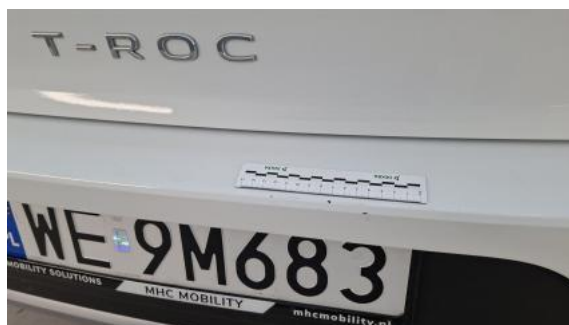
**Fot. 41**

| Poz. | Nazwa części | Nr katalogowy | Opis uszkodzenia | Czas [rbg] |
|---|---|---|---|---|
| 3 | Nakładka zderzaka tylnego, góra | 2GA807421GGRU | liczne, rysa/odprysk | |

Zderzak tylny cz górna - Rysa/odprysk 1

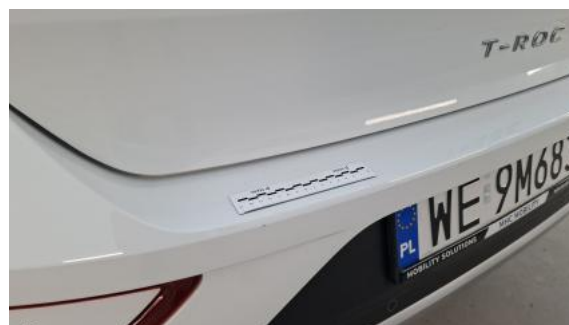
**Fot. 42**

Zderzak tylny cz górna - Rysa/odprysk 2

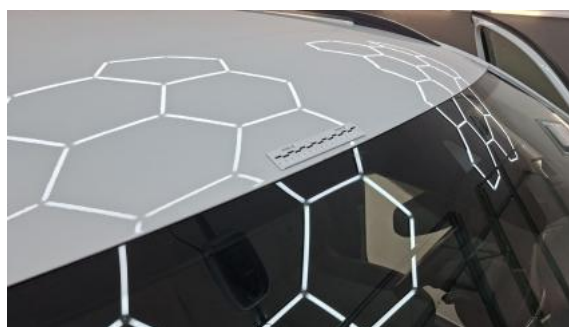
**Fot. 43**

| Poz. | Nazwa części | Nr katalogowy | Opis uszkodzenia | Czas [rbg] |
|---|---|---|---|---|
| 1 | Dach | 2GA817101 | głębokie, odpryski lakieru, na krawędzi, ślady korozji | |

Dach - zdjęcie poglądowe 1

| Poz. | Nazwa części | Rodzaj lakierowania | Opis uszkodzenia | NS [%] |
|---|---|---|---|---|
| 1 | Dach, część środkowa | III | | |

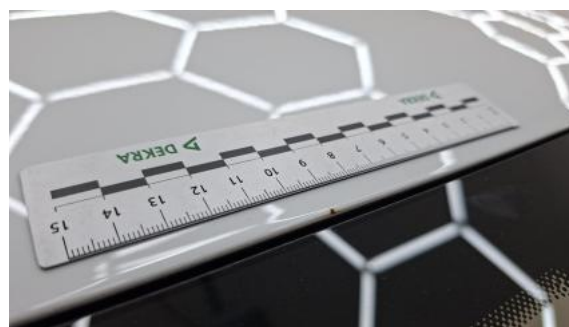
**Fot. 44**

Dach - Inne 1

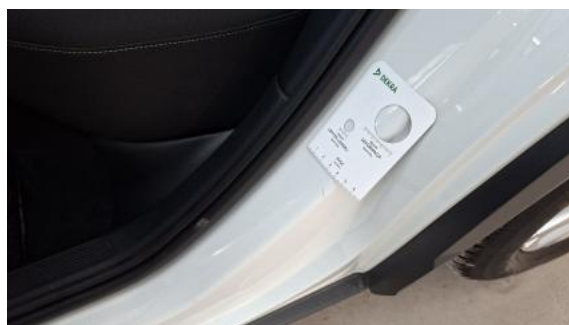
**Fot. 45**

| Poz. | Nazwa części | Nr katalogowy | Opis uszkodzenia | Czas [rbg] |
|---|---|---|---|---|
| 4 | Błotnik tylny L | 2GA809843 | zarysowanie | |

Ścianka tylna L / Ścianka boczna L - Rysa/odprysk 1

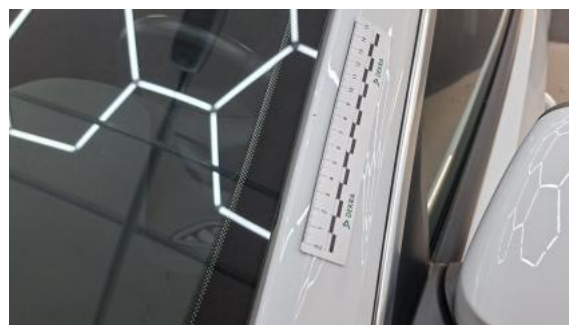
**Fot. 46**

| Poz. | Nazwa części | Nr katalogowy | Opis uszkodzenia | Czas [rbg] |
|---|---|---|---|---|
| 2 | Rama drzwi, przód L | 2GA809835 | rysa/odprysk | |

Słupka przedni L - Rysa/odprysk 1

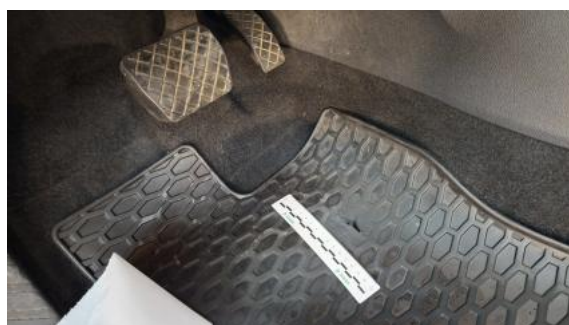
**Fot. 47**

| Poz. | Nazwa części | Nr katalogowy | Opis uszkodzenia | Czas [rbg] |
|---|---|---|---|---|
| 5 | Dywanik przedni L | | przetarcie | 0.1 |

Dywanik przy L - Pęknięcie/rozerwanie 1
