## Ocena stanu technicznego pojazdu

| 0155209 | <b>TOYOTA, Corolla TS Kombi 22-, Corolla 1.8 Hybrid Comfort</b> | | | | KOM |
| WW583GJ | SB1ZB3AE60E028034 | | 16-08-2023/2023 | 16-08-2028 | srebrny/METALIK |

**Data oględzin:** 21-09-2026

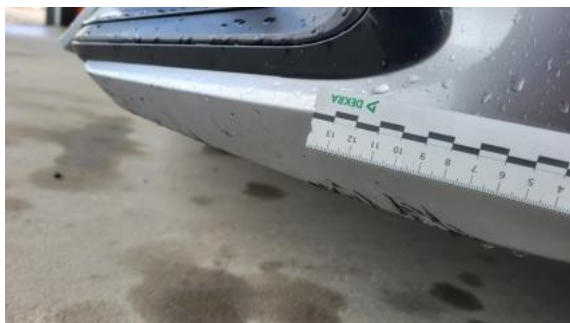
**Fot. 41**

| Poz. | Nazwa części | Nr katalogowy | Opis uszkodzenia | Czas [rbg] |
|---|---|---|---|---|
| 1 | Okladzina zderzaka przedniego | 52119F2907 | liczne, rysa/odprysk | |

Zderzak przedni cz L - Rysa/odprysk 1

| Poz. | Nazwa części | Rodzaj lakierowania | Opis uszkodzenia | NS [%] |
|---|---|---|---|---|
| 1 | Zderzak przedni k/b-e | K3 | | |

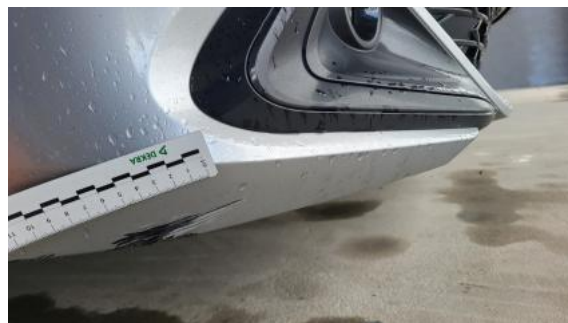
**Fot. 42**

Zderzak przedni cz P - Rysa/odprysk 1

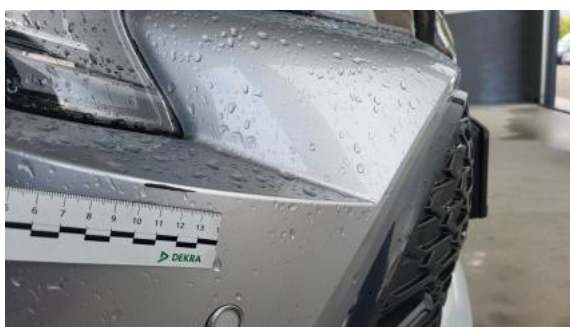
**Fot. 43**

Zderzak przedni cz P - Rysa/odprysk 2

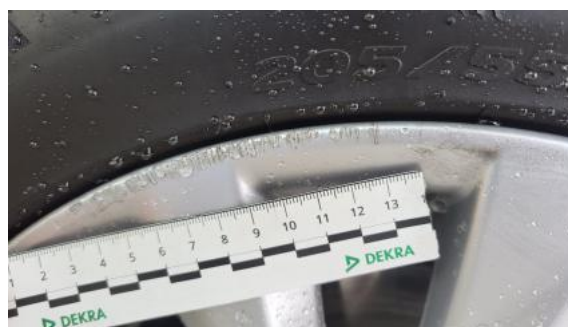
**Fot. 44**

| Poz. | Nazwa części | Nr katalogowy | Opis uszkodzenia | Czas [rbg] |
|---|---|---|---|---|
| 5 | Felga koła przedniego prawego | | zarysowanie | 1 |

Felga aluminiowa przednia P - Rysa/odprysk 1

| Poz. | Nazwa części | Rodzaj lakierowania | Opis uszkodzenia | NS [%] |
|---|---|---|---|---|
| 4 | Tarcza koła (ALU) - mała | SP | | |

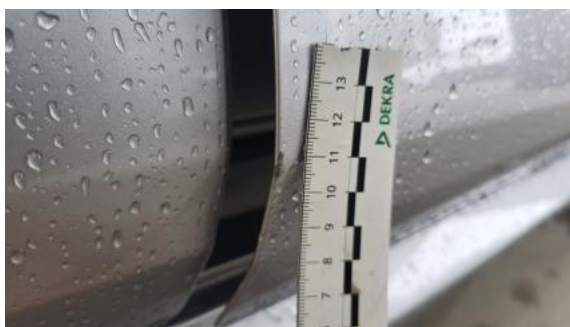
**Fot. 45**

Drzwi przednie P - Rysa/odprysk 1

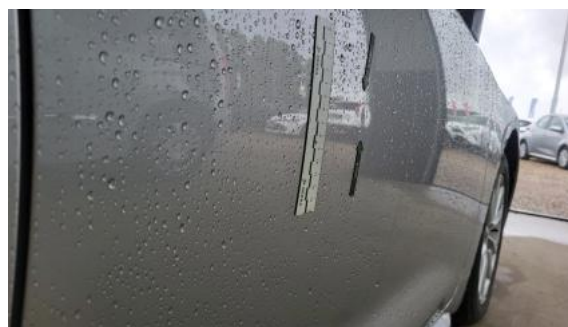
**Fot. 46**

| Poz. | Nazwa części | Nr katalogowy | Opis uszkodzenia | Czas [rbg] |
|---|---|---|---|---|
| 3 | Drzwi przednie (nieuzbrojone) R | 6700102550 | wgniecenie | 1 |

Drzwi przednie P - Wgniecenie/odkształcenie 1

| Poz. | Nazwa części | Rodzaj lakierowania | Opis uszkodzenia | NS [%] |
|---|---|---|---|---|
| 3 | Drzwi przednie, część dolna F R | III | | |

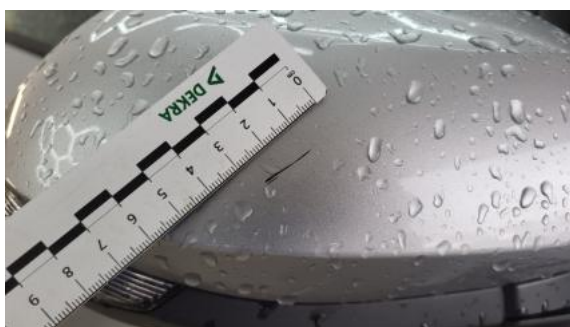
**Fot. 47**

| Poz. | Nazwa części | Nr katalogowy | Opis uszkodzenia | Czas [rbg] |
|---|---|---|---|---|
| 1 | Oslona lusterka zewnętrznego R | 8791502380B0 | rysa/odprysk | |

Lusterko zew P - Rysa/odprysk 1

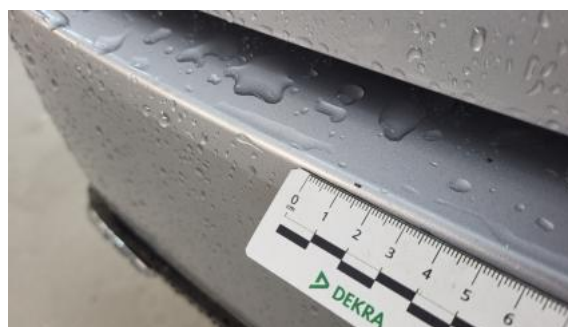
**Fot. 48**

| Poz. | Nazwa części | Nr katalogowy | Opis uszkodzenia | Czas [rbg] |
|---|---|---|---|---|
| 4 | Okladzina zderzaka tylnego | 521590Z948 | rysa/odprysk, inne:nieprawidłowe zamontowanie | 0.5 |

Zderzak tylny - Rysa/odprysk 1

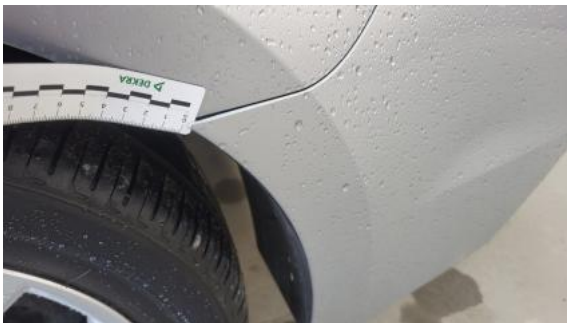
**Fot. 49**  
Zderzak tylny - Inne 1

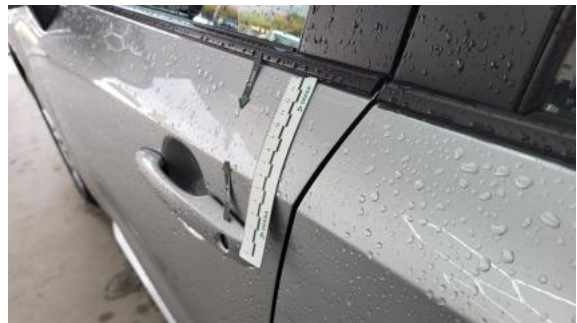
| Poz. | Nazwa części | Nr katalogowy | Opis uszkodzenia | Czas [rbg] |
|---|---|---|---|---|
| 2 | Drzwi przednie (nieuzbrojone) L | 6700202540 | wgniecenie | 2 |

**Fot. 50**  
Drzwi przed L - Wgniecenie/odkształcenie 1

| Poz. | Nazwa części | Rodzaj lakierowania | Opis uszkodzenia | NS [%] |
|---|---|---|---|---|
| 2 | Drzwi przednie, część dolna F L | III | | |

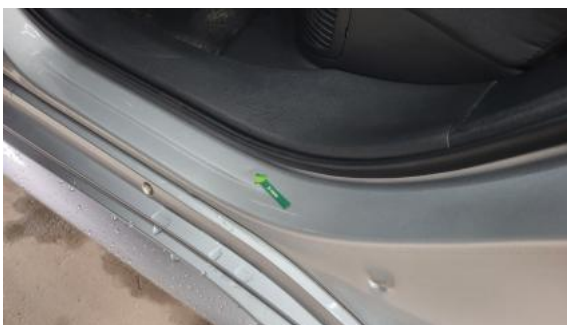
| Poz. | Nazwa części | Nr katalogowy | Opis uszkodzenia | Czas [rbg] |
|---|---|---|---|---|
| 2 | Próg/Słupek środkowy (B) L | 6131202350 | wgniecenie | |

**Fot. 51**  
Próg L - Wgniecenie/odkształcenie 1

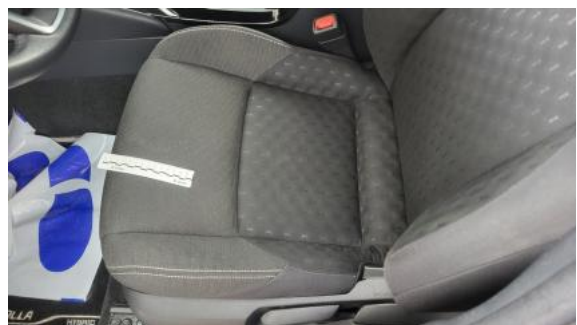
| Poz. | Nazwa części | Nr katalogowy | Opis uszkodzeń | Czas [rbg] |
|---|---|---|---|---|
| 1 | Czyszczenie wnętrza | | zabrudzenie | |

**Fot. 52**  
Fotel prz. lew. - Inne 1

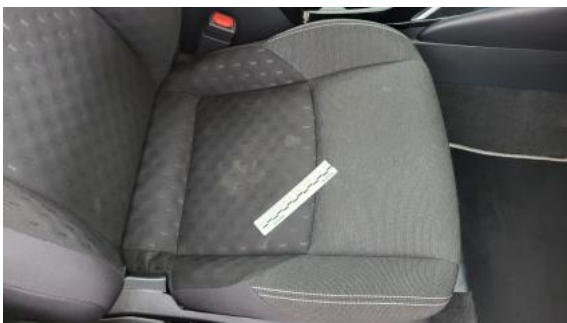
**Fot. 53**  
Fotel prz. praw. - Inne 1

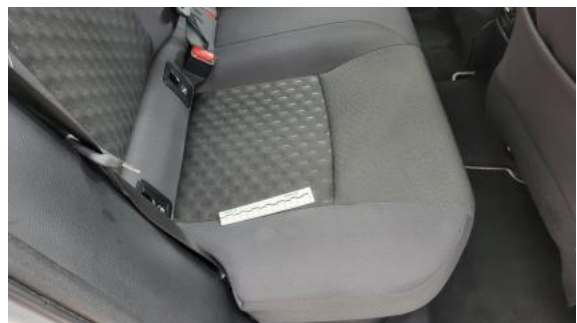
**Fot. 54**  
Kanapa tyl. - Inne 1

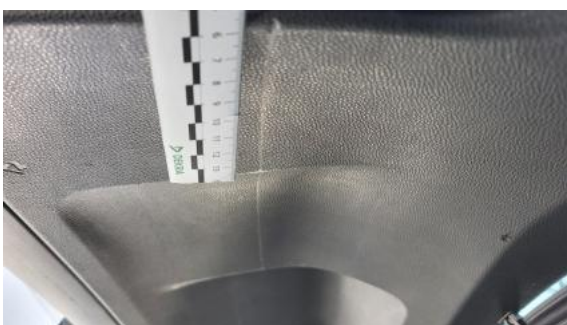
| Poz. | Nazwa części | Nr katalogowy | Opis uszkodzenia | Czas [rbg] |
|---|---|---|---|---|
| 3 | Nakładka pokrywy tylnej dół | 6478002070C0 | rysa/odprysk | |

**Fot. 55**  
Wykładzina pokrywy tylnej - Rysa/odprysk 1
