Nr zlecenia DEKRA: MHC/WAW/86640/26/09/15  
 Nr zlecenia/szkody:  
 Data zlecenia: 15-09-2026

## Ocena stanu technicznego pojazdu

| 0145363 | <b>VOLKSWAGEN, Arteon 20-23, Arteon 2.0 TDI R-Line DSG</b> | | | | hatchback |

**Data oględzin:** 21-09-2026

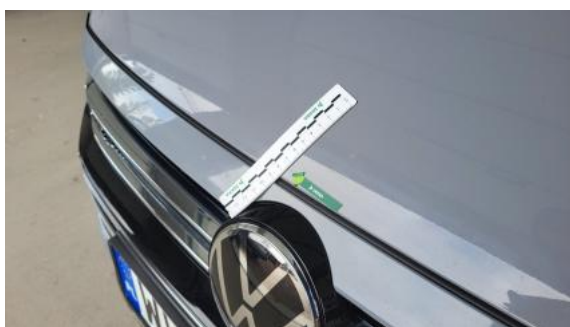
**Fot. 43**

Pokrywa komory silnika - zdjęcie poglądowe 1

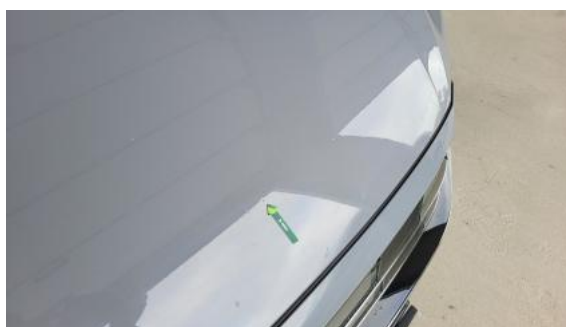
**Fot. 44**

| Poz. | Nazwa części | Nr katalogowy | Opis uszkodzenia | Czas [rbg] |
|---|---|---|---|---|
| 2 | Pokrywa przednia | 3G8823031C | wgniecenie, rysa/odprysk, ślady korozji | 1 |

Pokrywa komory silnika - Wgniecenie/odkształcenie 1

| Poz. | Nazwa części | Rodzaj lakierowania | Opis uszkodzenia | NS [%] |
|---|---|---|---|---|
| 2 | Pokrywa przednia | III | | |

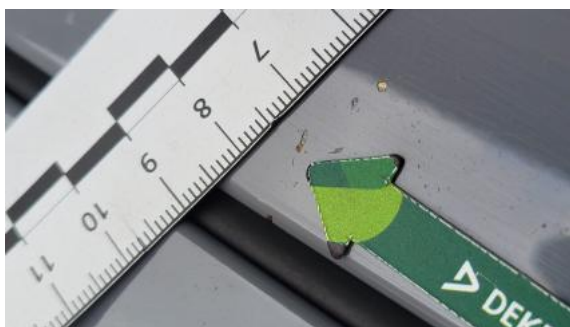
**Fot. 45**

Pokrywa komory silnika - Inne 1

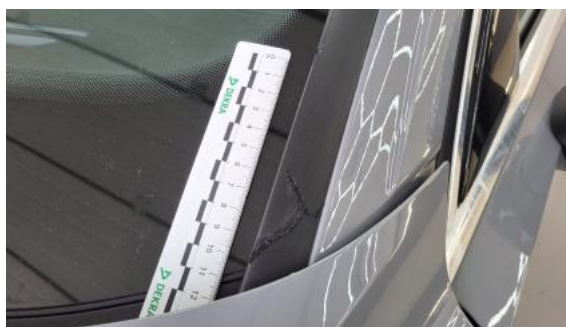
**Fot. 46**

| Poz. | Nazwa części | Nr katalogowy | Opis uszkodzenia | NS [%] |
|---|---|---|---|---|
| 1 | Listwa ozdobna boczna szyby przed. L | 3G88543275AP | zarysowanie | |

Uszczelka/listwa szyby czołowej - Rysa/odprysk 1

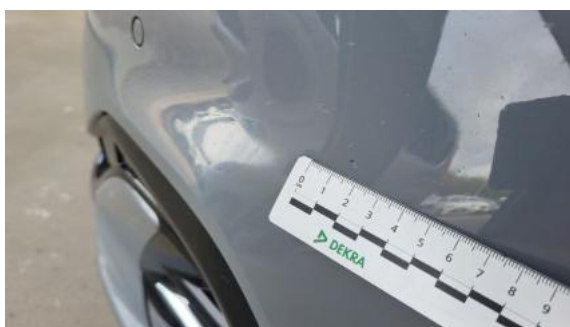
**Fot. 47**

| Poz. | Nazwa części | Nr katalogowy | Opis uszkodzenia | Czas [rbg] |
|---|---|---|---|---|
| 1 | Róg zderzaka boczny R | 3G8807796BGRU | rysa/odprysk | |

Zderzak - Rysa/odprysk 1

| Poz. | Nazwa części | Rodzaj lakierowania | Opis uszkodzenia | NS [%] |
|---|---|---|---|---|
| 1 | Zderzak przedni, część boczna k R | K3 | | |

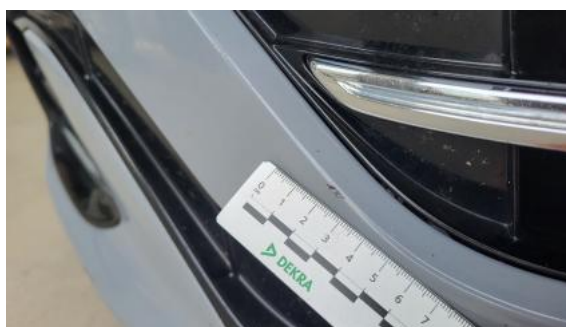
**Fot. 48**

Zderzak - Rysa/odprysk 2

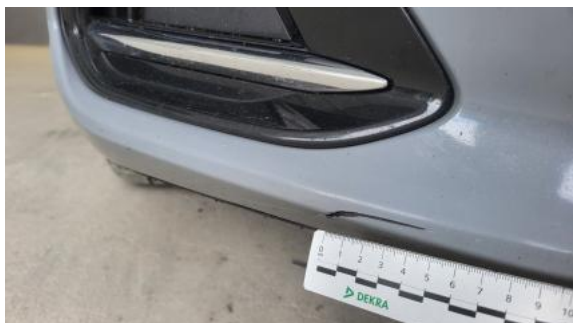
**Fot. 49**  
Zderzak() - Rysa/odprysk 3

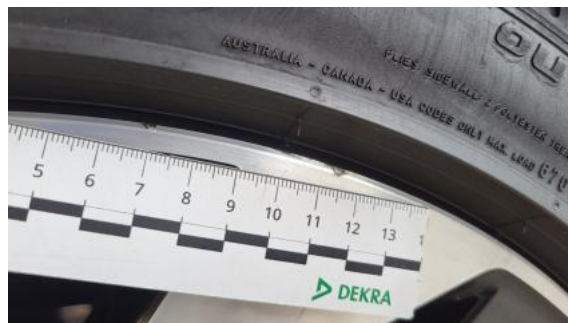
| Poz. | Nazwa części | Nr katalogowy | Opis uszkodzenia | Czas [rbg] |
|---|---|---|---|---|
| 7 | Felga koła przedniego prawego | | rysa/odprysk | 0.01 |

**Fot. 50**  
Felga aluminiowa przednia P - Rysa/odprysk 1

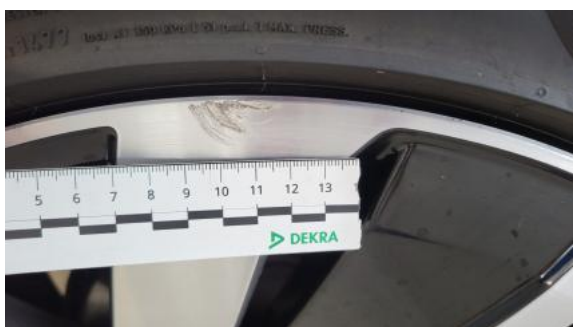
| Poz. | Nazwa części | Nr katalogowy | Opis uszkodzenia | Czas [rbg] |
|---|---|---|---|---|
| 6 | Felga koła tylnego prawego | | rysa/odprysk | 0.01 |

**Fot. 51**  
Felga aluminiowa tylna P - Rysa/odprysk 1

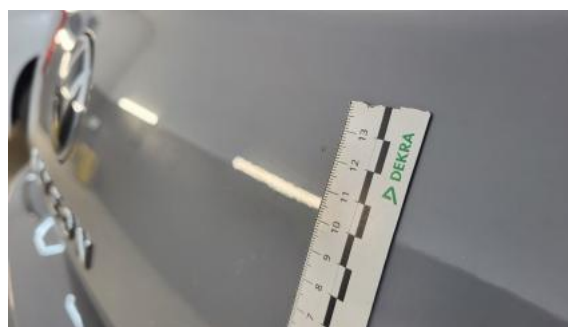
| Poz. | Nazwa części | Nr katalogowy | Opis uszkodzenia | Czas [rbg] |
|---|---|---|---|---|
| 3 | Pokrywa tylna | 3G8827025B | wgniecenie, rysa/odprysk | |

**Fot. 52**  
Pokrywy bagażnika - Rysa/odprysk 1

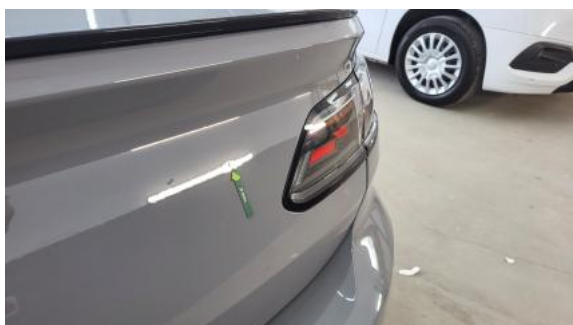
**Fot. 53**  
Pokrywy bagażnika - Wgniecenie/odkształcenie 1

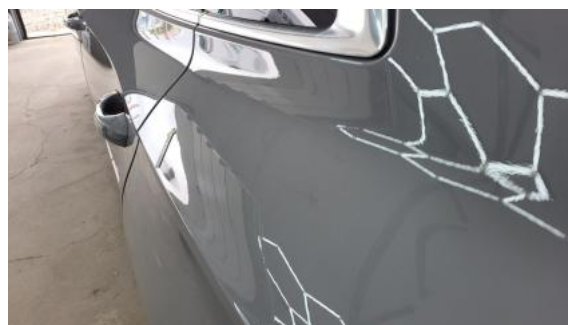
| Poz. | Nazwa części | Nr katalogowy | Opis uszkodzenia | Czas [rbg] |
|---|---|---|---|---|
| 2 | Błotnik tylny L | 3G8809843 | wgniecenie | |

**Fot. 54**  
Błotnik tylny L / Ściana boczna L - Wgniecenie/odkształcenie 1

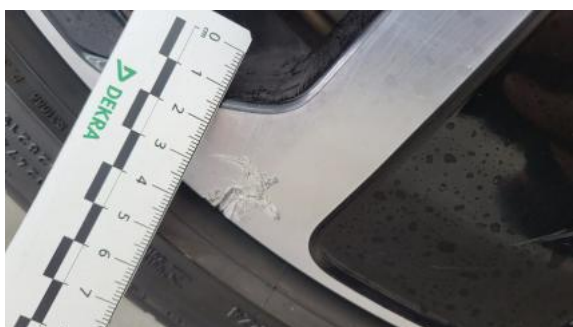
| Poz. | Nazwa części | Nr katalogowy | Opis uszkodzenia | Czas [rbg] |
|---|---|---|---|---|
| 5 | Felga koła tylnego lewego | | rysa/odprysk | 0.01 |

**Fot. 55**  
Felga aluminiowa tylna L - Rysa/odprysk 1

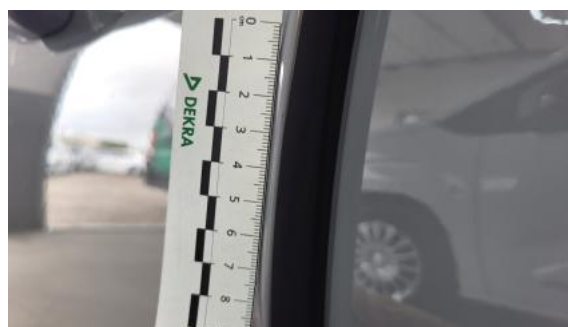
| Poz. | Nazwa części | Nr katalogowy | Opis uszkodzenia | Czas [rbg] |
|---|---|---|---|---|
| 1 | Drzwi przednie (nieuzbrojone) L | 3G8831055AK | rysa/odprysk | |

**Fot. 56**  
Drzwi przed L - Rysa/odprysk 1

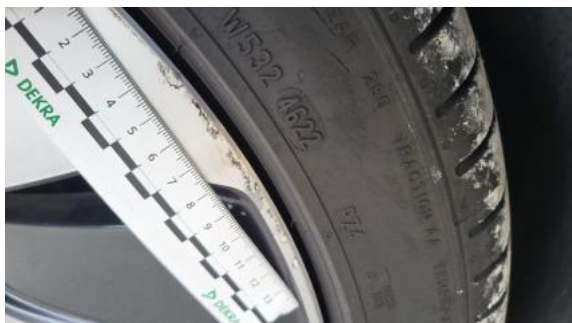
**Fot. 57**

| Poz. | Nazwa części | Nr katalogowy | Opis uszkodzenia | Czas [rbg] |
|---|---|---|---|---|
| 3 | Felga koła przedniego lewego | | rysa/odprysk | 1 |

Felga Aluminiowa przednia L - Rysa/odprysk 1

| Poz. | Nazwa części | Rodzaj lakierowania | Opis uszkodzenia | NS [%] |
|---|---|---|---|---|
| 3 | Tarcza koła (ALU) - duża | SP | | |

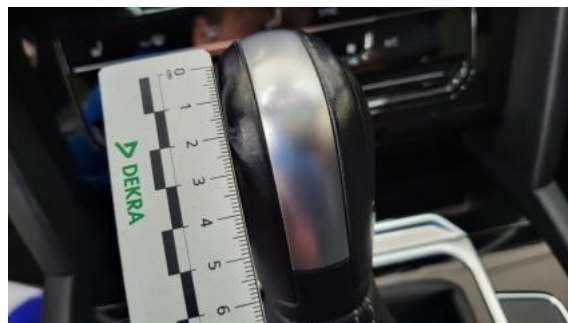
**Fot. 58**

| Poz. | Nazwa części | Nr katalogowy | Opis uszkodzenia | Czas [rbg] |
|---|---|---|---|---|
| 4 | Przełącznik automat.skrzyni biegów | 3G1713203SUMF | rysa/odprysk | |

Gałka dźwigni zmiany biegów - Rysa/odprysk 1

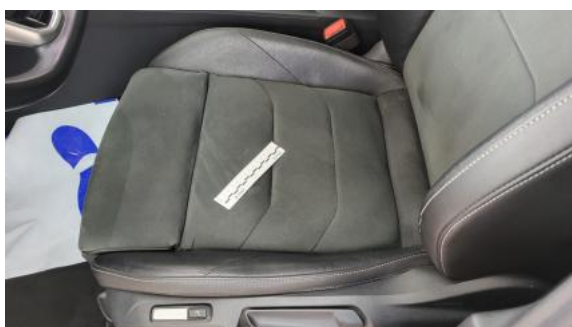
**Fot. 59**

Fotel prz. lew. - Inne 1

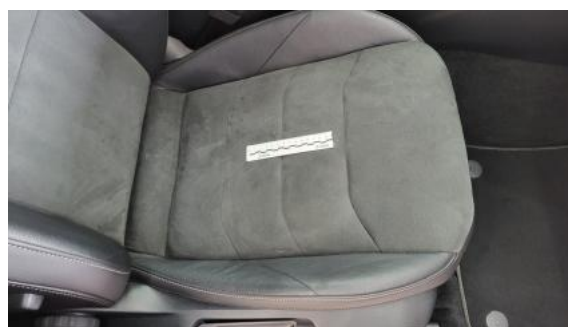
**Fot. 60**

Fotel prz. praw. - Inne 1
