**DEKRA Polska - Centrala**  
02-673 Warszawa, ul. Konstruktorska 12A

## Ocena stanu technicznego pojazdu

| 0138960 | <b>VOLKSWAGEN, Passat Variant [B8] 19-24, Passat 2.0 TDI EVO Busi...</b> | | | | KOM |
| WW177GG | WVWZZZ3CZPE011411 | | 23-11-2022/2022 | 20-11-2027 | srebrny/METALIK |

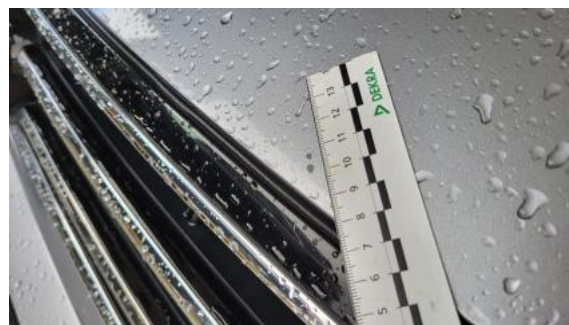
| Poz. | Nazwa części | Nr katalogowy | Opis uszkodzenia | Czas [rbg] |
|---|---|---|---|---|
| 2 | Pokrywa przednia | 3G0823031C | wgniecenie, rysa/odprysk | |

**Fot. 40**  
Pokrywa komory silnika - Rysa/odprysk 1

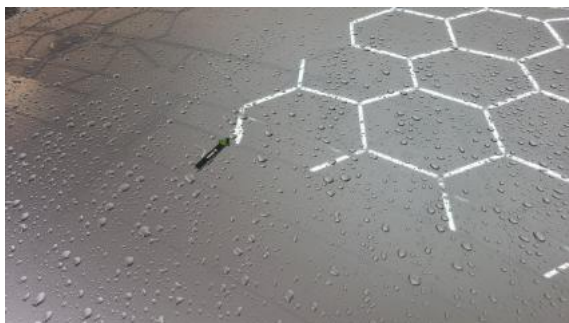
**Fot. 41**

Pokrywa komory silnika - Wgniecenie/odkształcenie 1

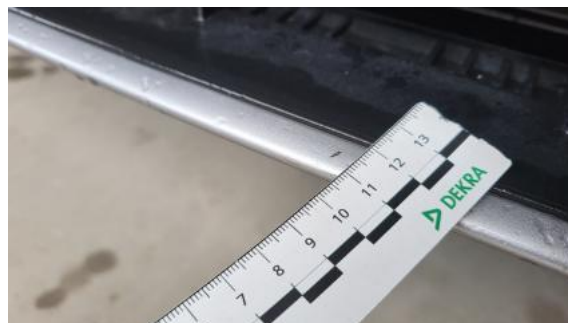
**Fot. 42**

| Poz. | Nazwa części | Nr katalogowy | Opis uszkodzenia | Czas [rbg] |
|---|---|---|---|---|
| 1 | Okładzina zderzaka przedniego | 3G0807217ALGRU | rysa/odprysk | |

Zderzak - Rysa/odprysk 1

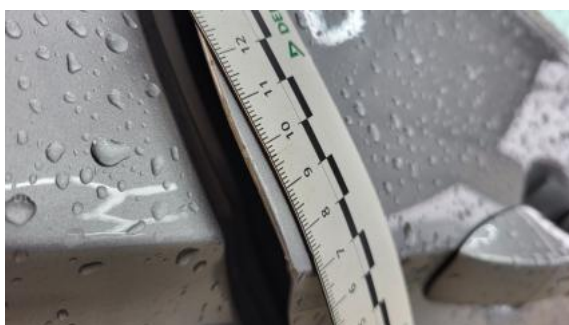
**Fot. 43**

| Poz. | Nazwa części | Nr katalogowy | Opis uszkodzenia | Czas [rbg] |
|---|---|---|---|---|
| 5 | Drzwi tylne (nieuzbrojone) R | 3G9833056AE | rysa/odprysk | |

Drzwi tylne P - Rysa/odprysk 1

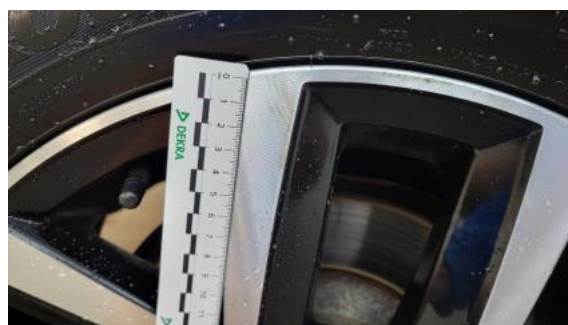
**Fot. 44**

| Poz. | Nazwa części | Nr katalogowy | Opis uszkodzenia | Czas [rbg] |
|---|---|---|---|---|
| 9 | Felga koła tylnego prawego | | rysa/odprysk | 0.01 |

Felga aluminiowa tylna P - Rysa/odprysk 1

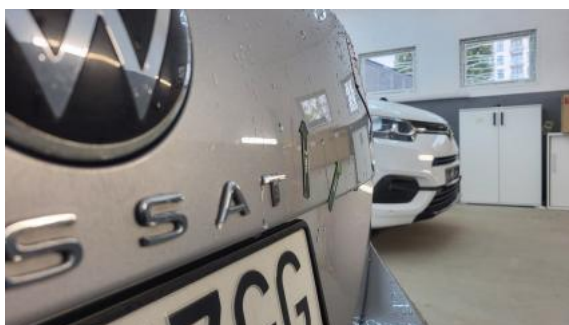
**Fot. 45**

| Poz. | Nazwa części | Nr katalogowy | Opis uszkodzenia | Czas [rbg] |
|---|---|---|---|---|
| 7 | Pokrywa tylna | 3G9827025A | wgniecenie | |

Pokrywy bagażnika - Wgniecenie/odkształcenie 1

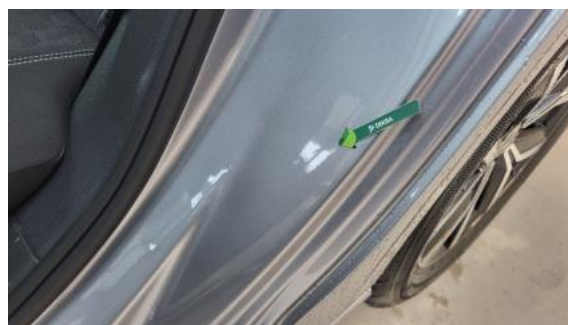
**Fot. 46**

| Poz. | Nazwa części | Przedział grubości powłoki lakierowej [µm] |
|---|---|---|
| 2 | Błotnik tylny lewy/ściana boczna lewa | 150 - 1000 |

| Poz. | Nazwa części | Nr katalogowy | Opis uszkodzenia | Czas [rbg] |
|---|---|---|---|---|
| 6 | Błotnik tylny L | 3G9809843 | wgniecenie | |

Ścianka tylna L / Ścianka boczna L - Wgniecenie/odkształcenie 1

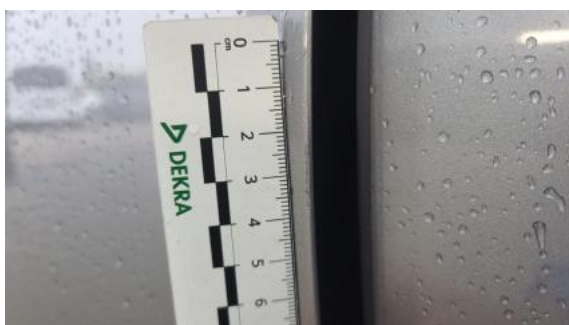
**Fot. 47**

| Poz. | Nazwa części | Przedział grubości powłoki lakierowej [µm] |
|---|---|---|
| 1 | Drzwi przednie lewe | 150 - 300 |

| Poz. | Nazwa części | Nr katalogowy | Opis uszkodzenia | Czas [rbg] |
|---|---|---|---|---|
| 3 | Drzwi przednie (nieuzbrojone) L | 3G0831055AG | rysa/odprysk | |

Drzwi przed L - Rysa/odprysk 1

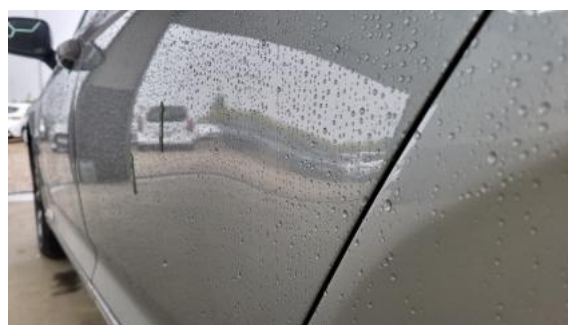
**Fot. 48**

| Poz. | Nazwa części | Przedział grubości powłoki lakierowej [µm] |
|---|---|---|
| 1 | Drzwi tylne lewe | 150 - 1000 |

| Poz. | Nazwa części | Nr katalogowy | Opis uszkodzenia | Czas [rbg] |
|---|---|---|---|---|
| 4 | Drzwi tylne (nieuzbrojone) L | 3G9833055AE | wgniecenie | |

Drzwi tylne L - Wgniecenie/odkształcenie 1

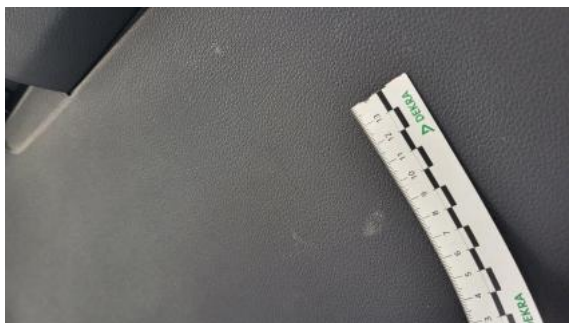
**Fot. 49**

| Poz. | Nazwa części | Nr katalogowy | Opis uszkodzenia | Czas [rbg] |
|---|---|---|---|---|
| 8 | Nakładka pokrywy tylnej dół | 3G986760582V | rysa/odprysk | |

Wykładzina pokrywy tylnej - Rysa/odprysk 1
