## Ocena stanu technicznego pojazdu

Eurotax-Kod EC	Marka, model, typ pojazdu				Rodzaj nadwozia
0109452	<b>TOYOTA, Avensis Kombi 15-19, Avensis 2.0 D-4D Premium</b>				KOM
Rodzaj silnika	Pojemność [ccm]	Moc [KM/kW]	Skrzynia biegów	Stan licznika [km] (odczytany)	Ilość drzwi/miejsc
z zapłonem samoczynnym	1995	143/105	manualna	136 108	5/5
Nr rej. pojazdu	Nr nadwozia (VIN)		Data 1-rej./rok prod.	Następne bad. tech.	Lakier
WD5519J	SB1ET76L70E022771		20-06-2017/2017	16-06-2022	Szary/metalic

**Data oględzin:** 31-05-2021

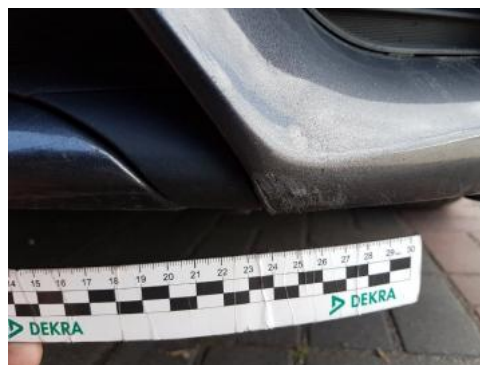
Poz.	Nazwa części	Nr katalogowy	Opis uszkodzenia	Czas [rbg]
1	Okladzina zderzaka przedniego	5211905921	rysa/odprysk	
2	Drzwi przednie (nieuzbrojone) L	6700205081	rysa/odprysk	
3	Drzwi tylne (nieuzbrojone) L	6700405180	rysa/odprysk	
4	Okladzina zderzaka tylnego	5215905911	rysa/odprysk	
5	Pokrywa tylna	6700505120	rysa/odprysk	
6	Gałka	3350405051C0	rysa/odprysk	
7	Konsola środkowa	588100507021	zarysowanie

**Fot. 26**  
Zderzak (Rysa/Odprysk)

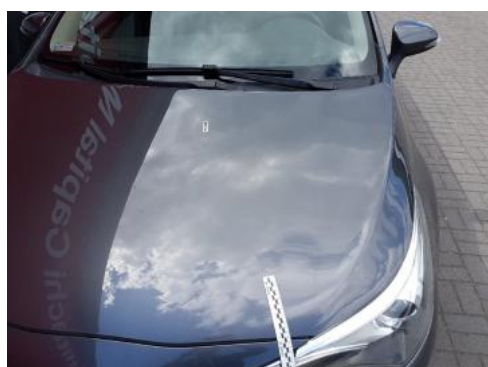
Poz.	Nazwa części	Nr katalogowy	Opis uszkodzenia	Czas [rbg]
1	Pokrywa przednia	5330105050	liczne, rysa/odprysk, ślady korozji	
2	Dach	6311105302	odpryski lakieru, ślady korozji	
3	Błotnik tylny L	6160205140	zarysowanie	
4	Felga koła tylnego prawego		zarysowanie	0.5

Poz.	Nazwa części	Rodzaj lakierowania	Opis uszkodzenia	NS [%]
1	Pokrywa przednia	III		
2	Dach, część środkowa	III		
3	Błotnik tylny K L	III		
4	Tarcza koła (ALU) - duża	SP		0.05

**Fot. 27**  
Pokrywa komory silnika (Zdjęcie poglądowe 1)

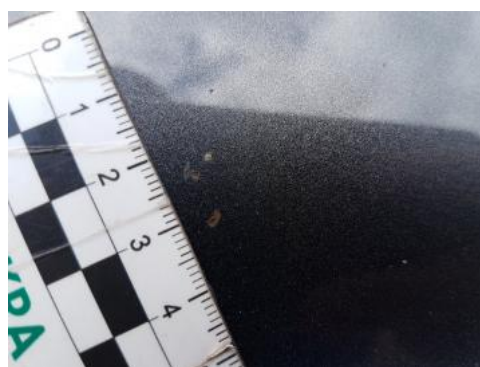
**Fot. 28**  
Pokrywa komory silnika (Inne)

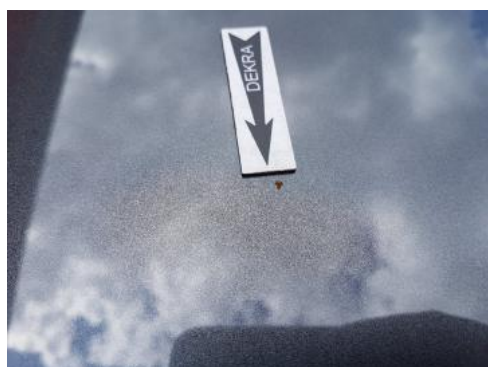
**Fot. 29**  
Pokrywa komory silnika (Inne 1)

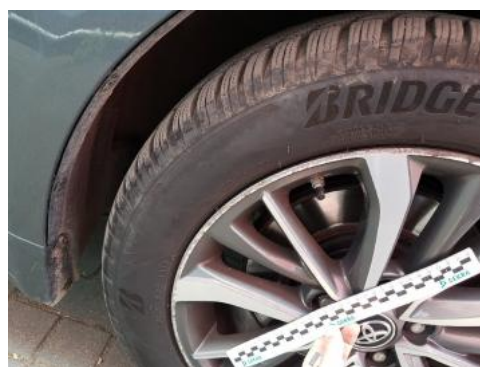
**Fot. 30**  
Felga przednia prawa (Rysa/Odprysk)

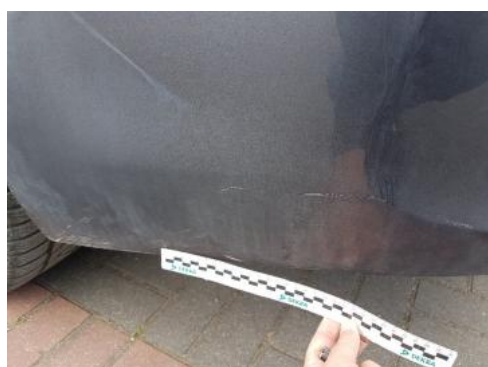
**Fot. 31**  
Zderzak tylny (Rysa/Odprysk)

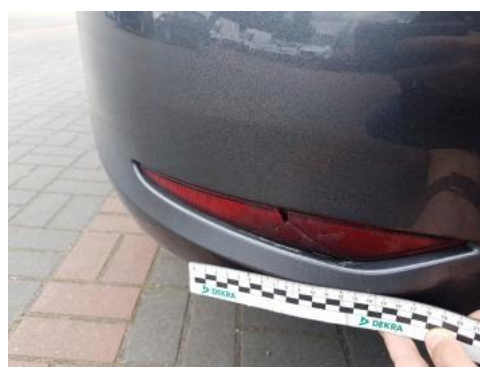
**Fot. 32**  
Zderzak tylny (Pęknięcie/Rozerwanie)

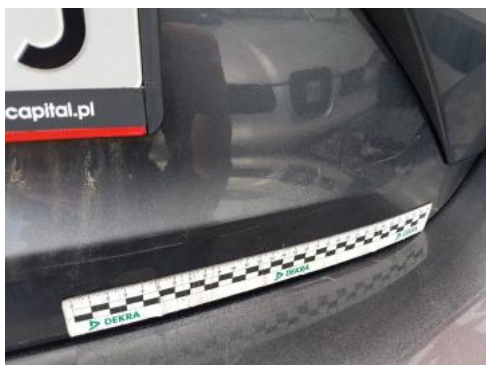
**Fot. 33**  
Pokrywa bagażnika (Rysa/Odprysk)

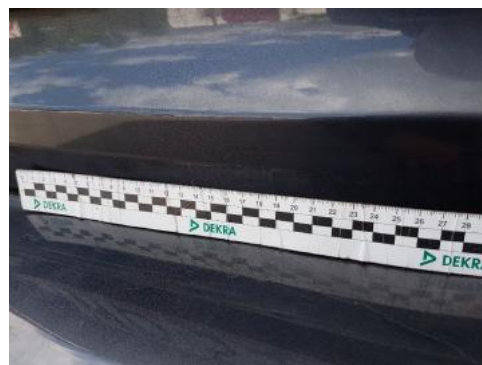
**Fot. 34**  
Pokrywa bagażnika (Rysa/Odprysk 1)

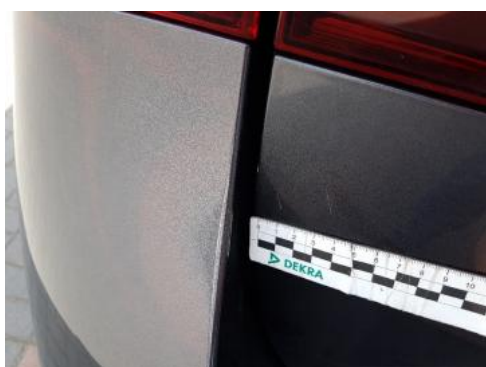
**Fot. 35**  
Pokrywa bagażnika (Rysa/Odprysk 2)

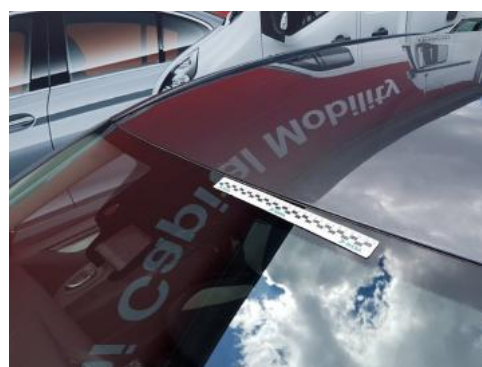
**Fot. 36**  
Dach (Zdjęcie poglądowe 1)

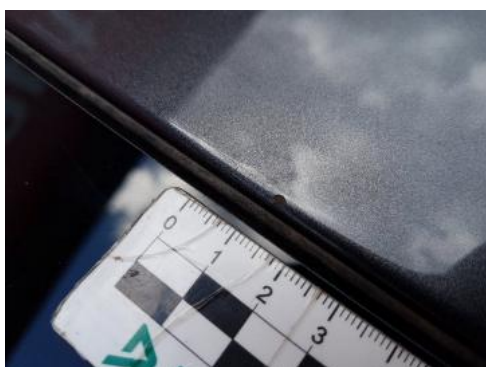
**Fot. 37**  
Dach (Inne)

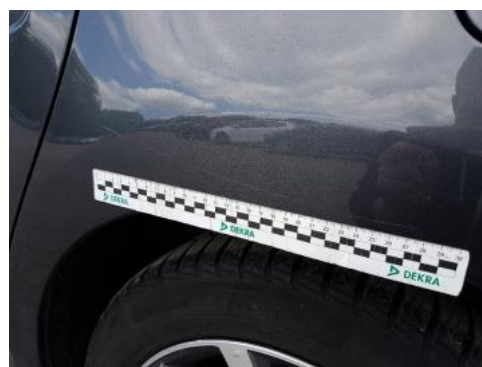
**Fot. 38**  
Błotnik tylny lewy/ściana boczna lewa (Rysa/Odprysk)

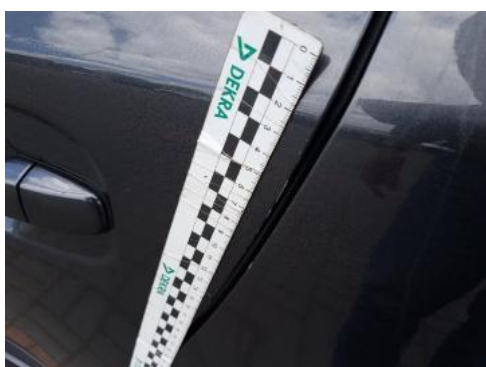
**Fot. 39**  
Drzwi tylne lewe (Rysa/Odprysk)

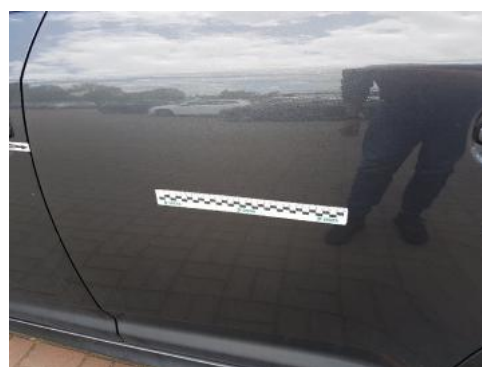
**Fot. 40**  
Drzwi tylne lewe (Rysa/Odprysk 1)

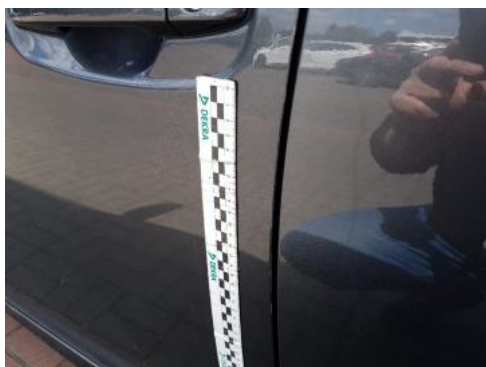
**Fot. 41**  
Drzwi przednie lewe (Rysa/Odprysk)

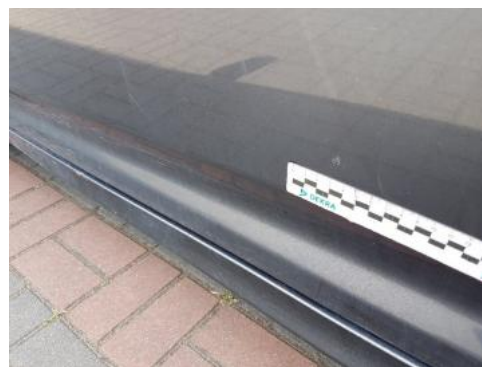
**Fot. 42**  
Drzwi przednie lewe (Rysa/Odprysk 1)

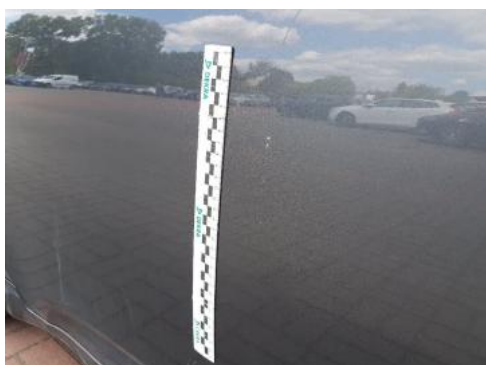
**Fot. 43**  
Drzwi przednie lewe (Rysa/Odprysk 2)

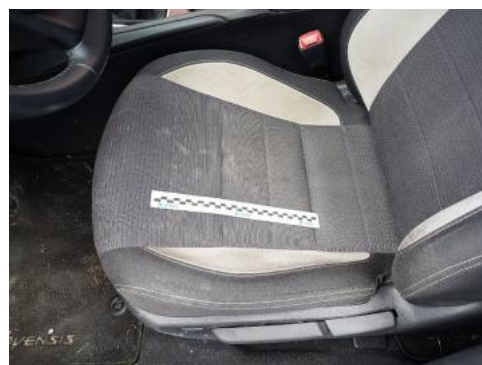
**Fot. 44**  
Fotel lewy (Inne)

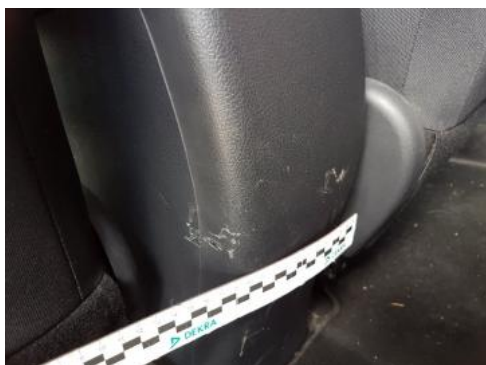
**Fot. 45**  
Konsola środkowa (Rysa/Odprysk)

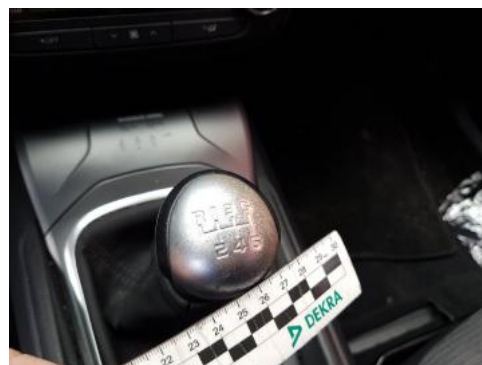
**Fot. 46**  
pp\_galka\_dzwigni\_zmiany\_biegow (Inne)

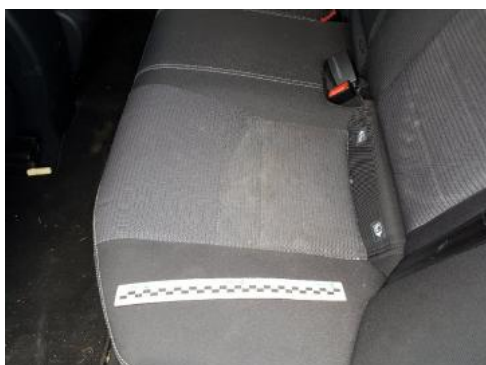
**Fot. 47**  
Kanapa tylna (Inne)

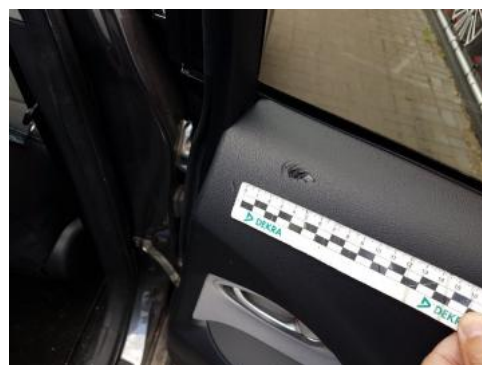
Poz.	Nazwa części	Nr katalogowy	Opis uszkodzenia	NS [%]
1	Uszczelka drzwi przednich R	6786105060	pęknięcie	
2	Światło odblaskowe L	8192005010	pęknięcie	
3	Tapicerka drzwi tylnych R	6763005A00C0	pęknięcie/rozerwanie

**Fot. 48**  
Tapicerka drzwi tylnych prawych (Pęknięcie/Rozerwanie)

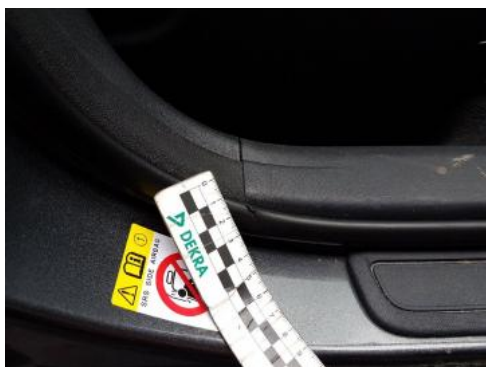
**Fot. 49**  
Uszczelka drzwi przednich prawych (Pęknięcie/Rozerwanie)

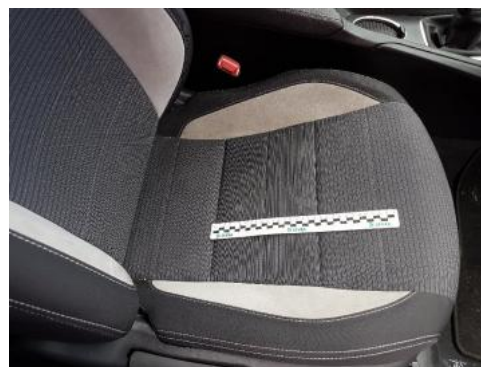
**Fot. 50**  
Fotel prawy (Inne)
