Nr zlecenia DEKRA: HCP/WAW/18901/21/03/24  
Nr zlecenia/szkody:  
Data zlecenia: 24-03-2021

**DEKRA Polska - Centrala**  
02-673 Warszawa, ul. Konstruktorska 12A

| Producent | TOYOTA |
| Typ/wersja | Avensis 2.0 D-4D Premium |

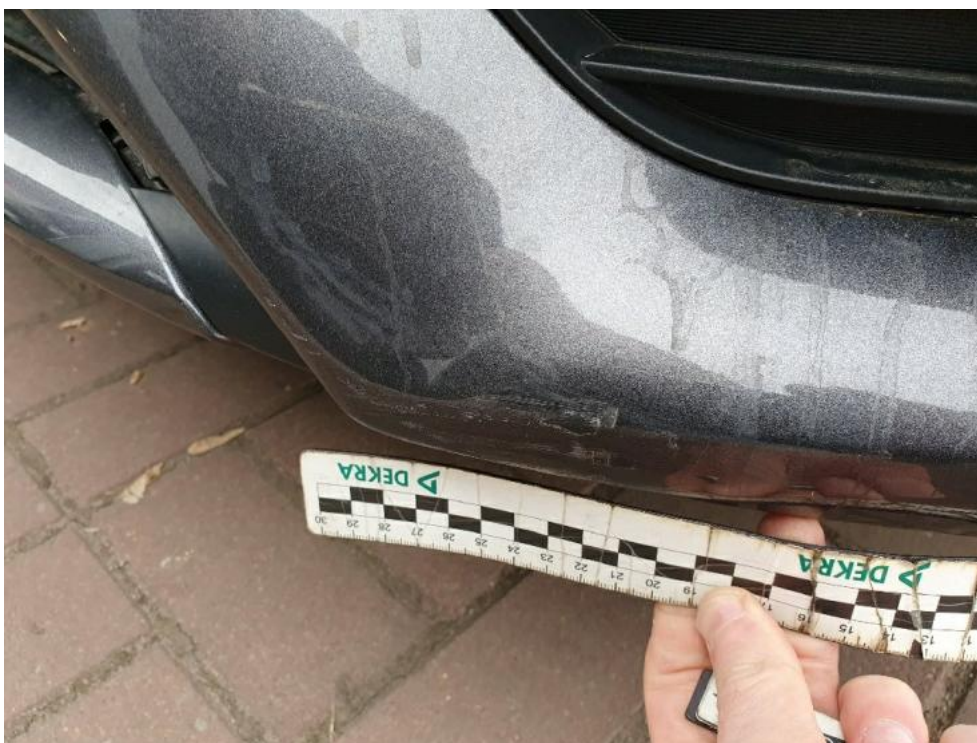
**Fot. 27.**  
Zderzak (Rysa/Odprysk)

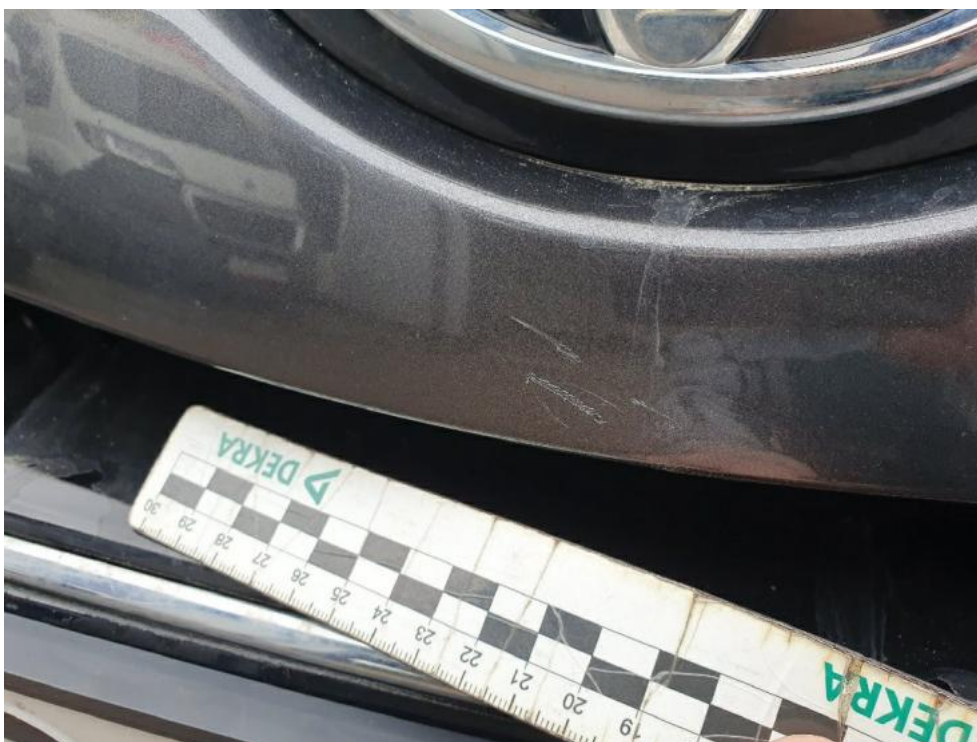
**Fot. 28.**  
Zderzak (Rysa/Odprysk 1)

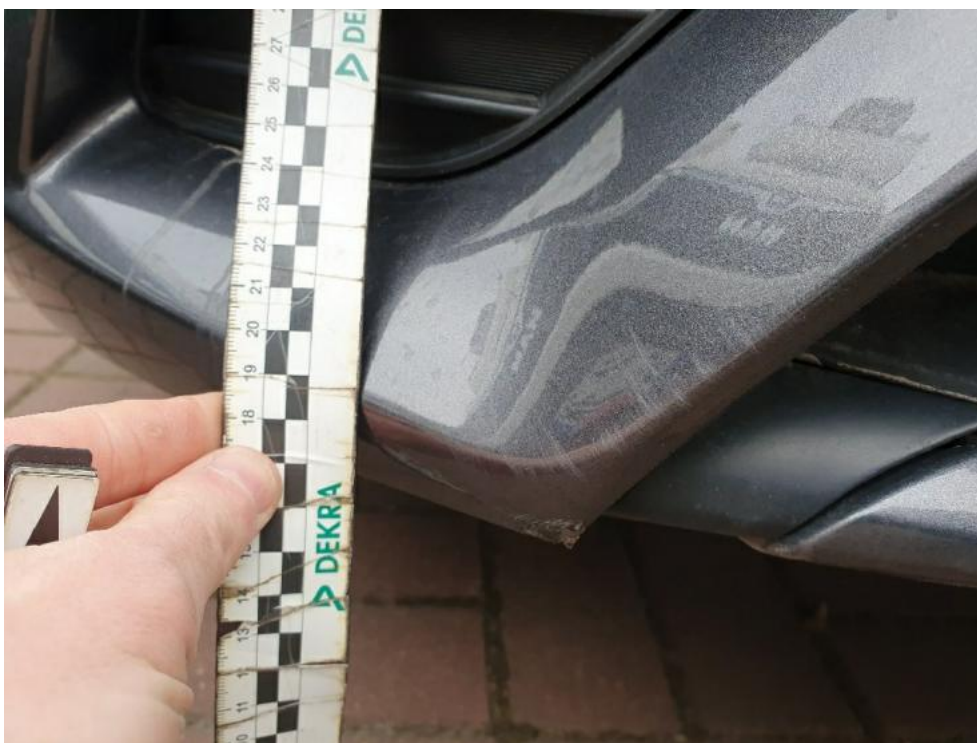
**Fot. 29.**  
Zderzak (Rysa/Odprysk 2)

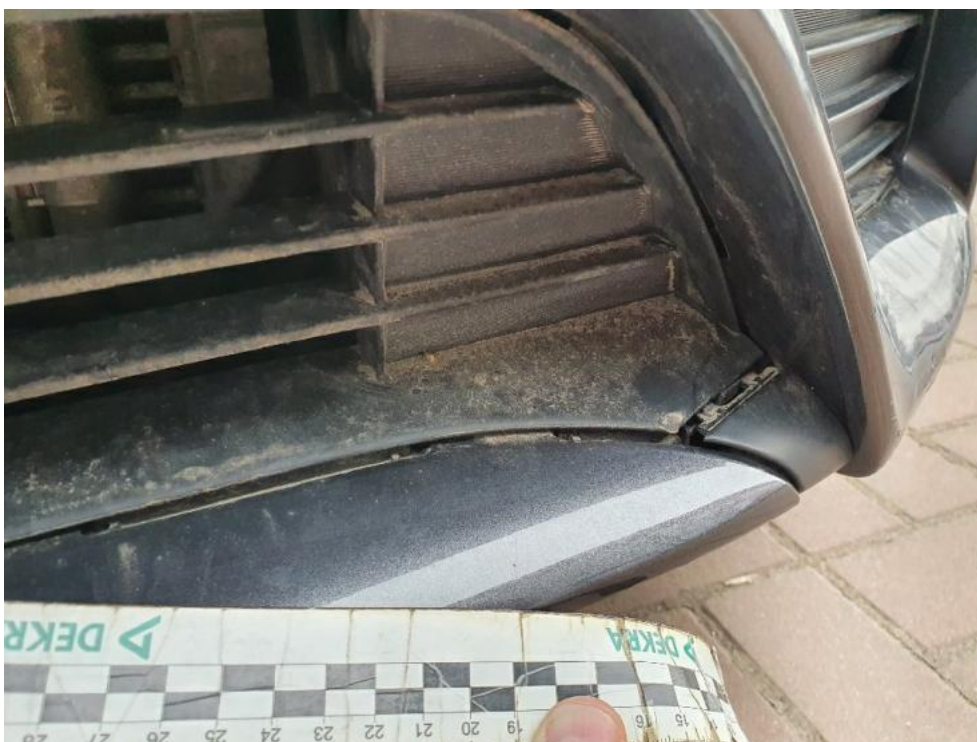
**Fot. 30.**  
Krata wlotu powietrza, zderzak przedni (Inne)

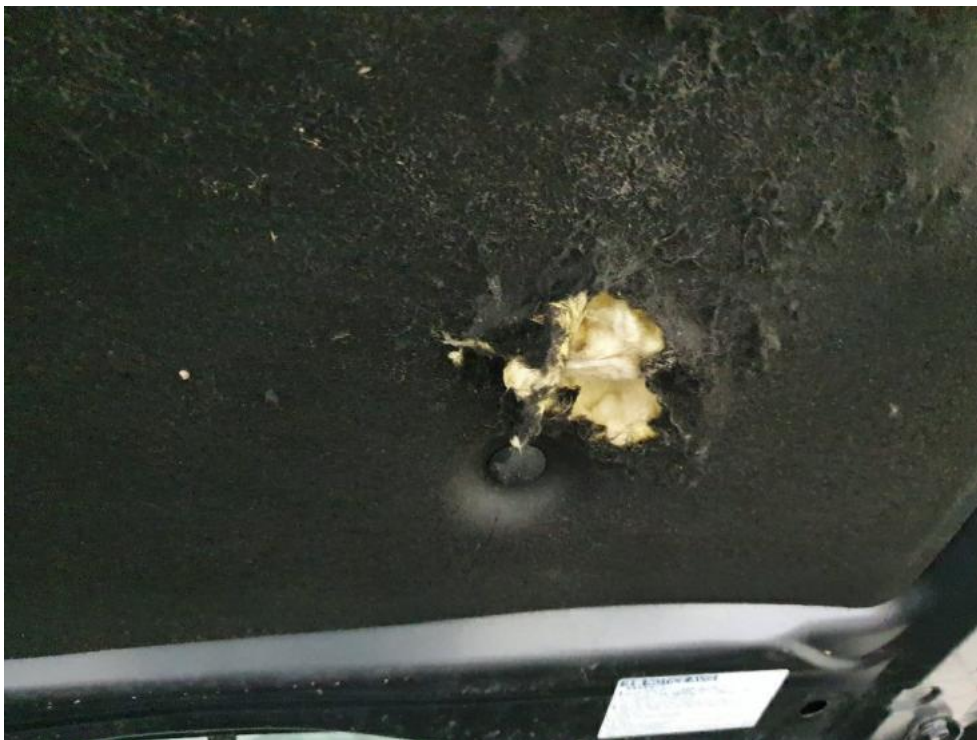
**Fot. 31.**

Wykładzina pokrywy komory silnika (Pęknięcie/Rozerwanie)

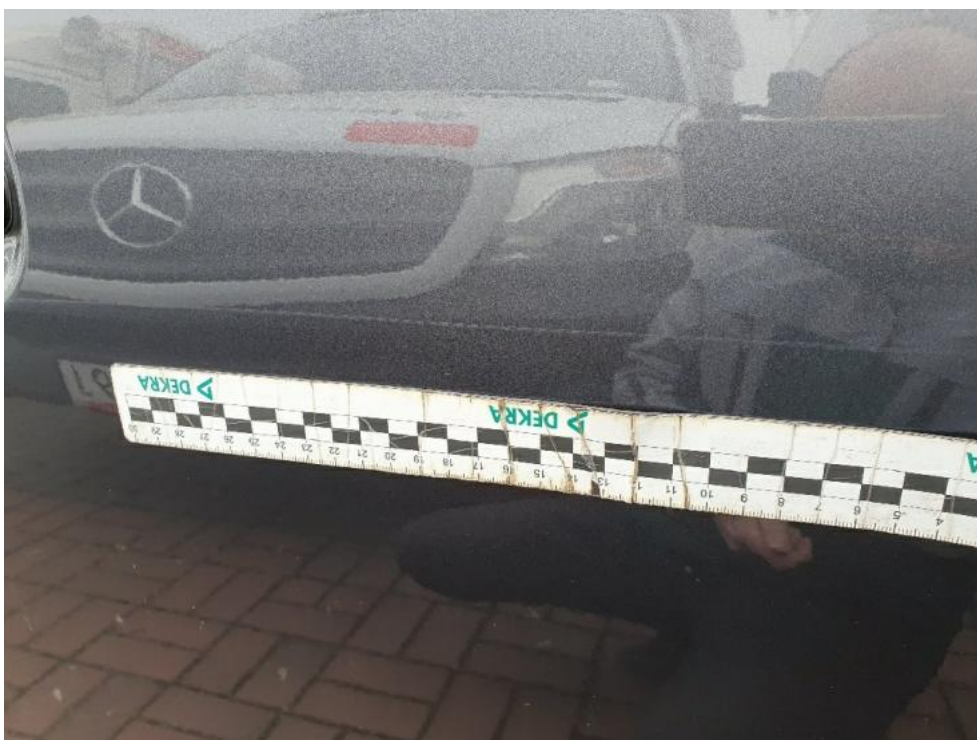
**Fot. 32.**

Drzwi przednie prawe (Rysa/Odprysk)

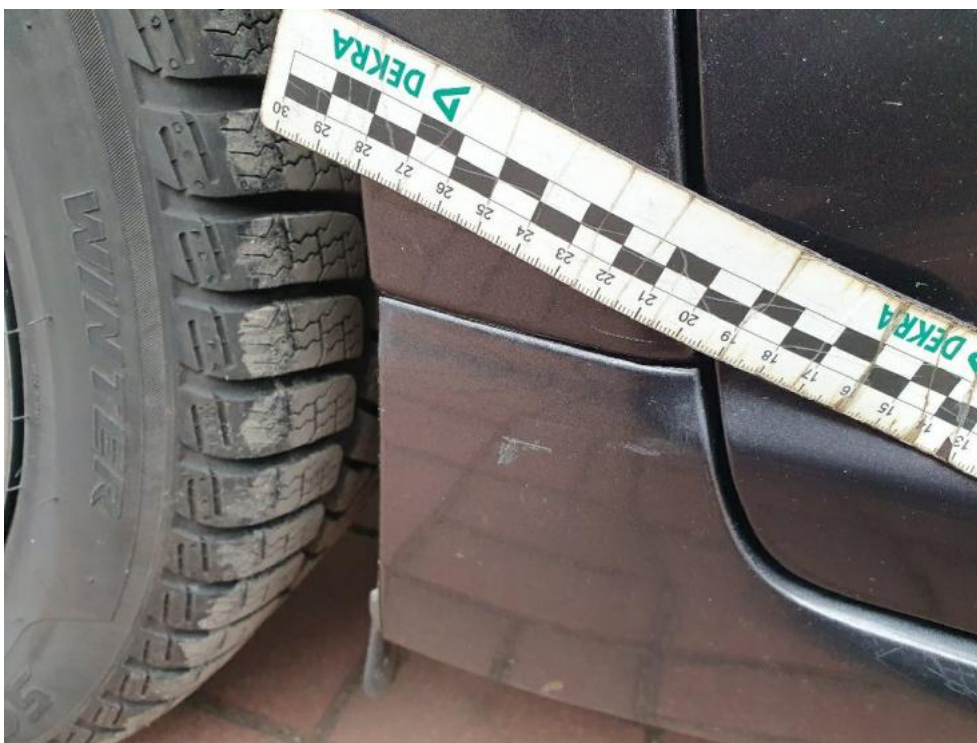
**Fot. 33.**  
Próg prawy (Rysa/Odprysk)

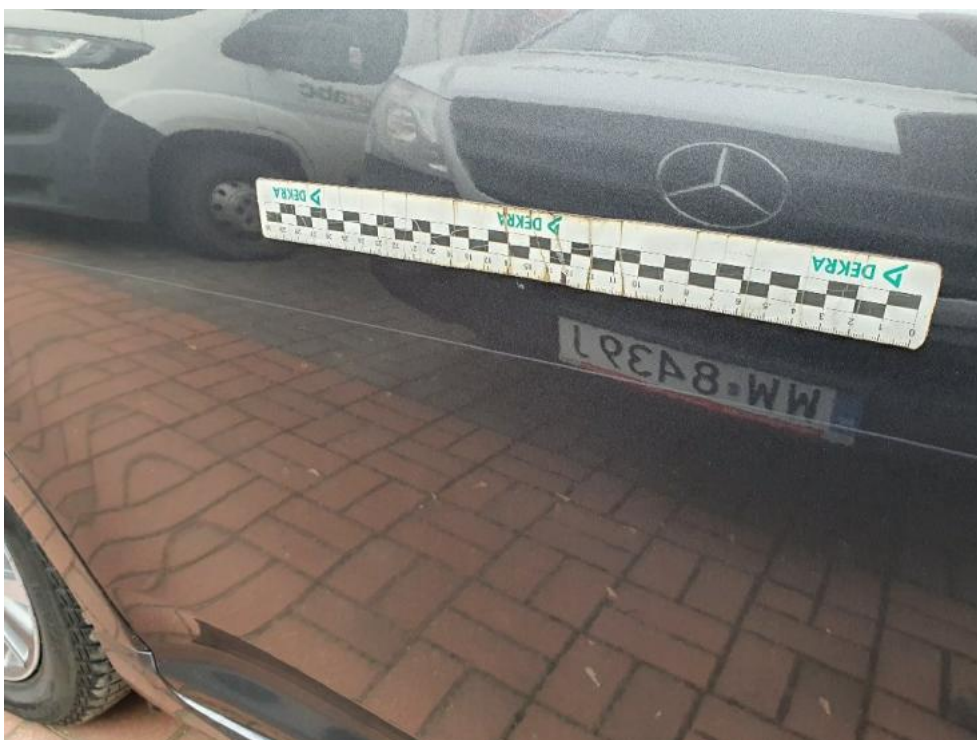
| Nr punktu kontroli | Kontrolowany element | Zmierzony przedział grubości powłoki lakierowej [μm] |
|---|---|---|
| 12 | Drzwi tylne prawe | 150 - 200 |

**Fot. 34.**  
Drzwi tylne prawe (Rysa/Odprysk)

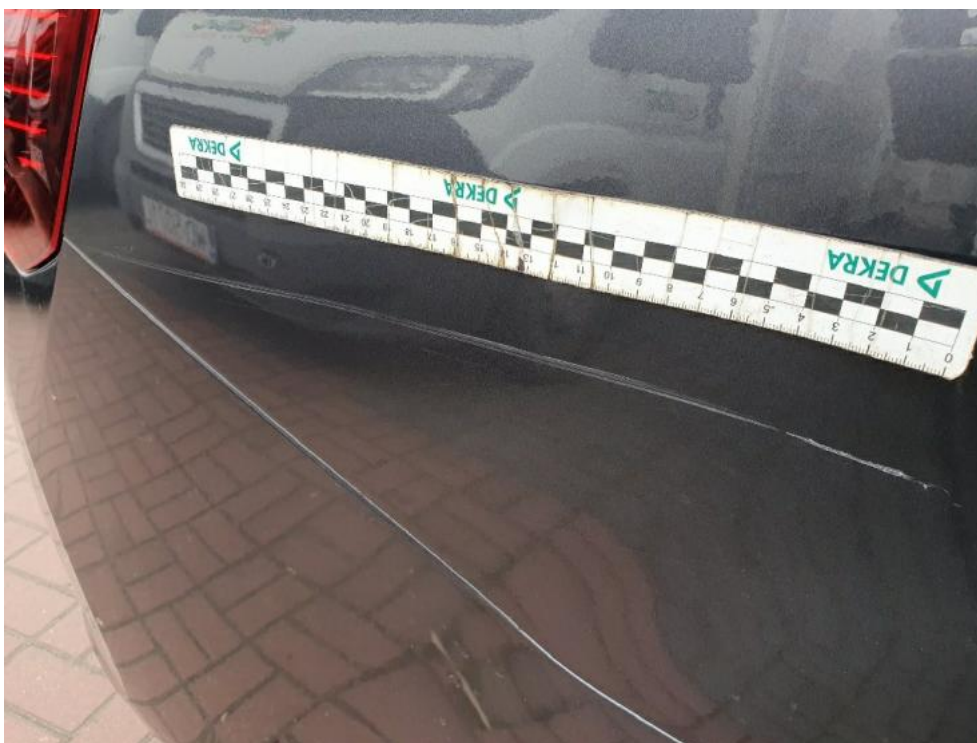
**Fot. 35.**

| Nr punktu kontroli | Kontrolowany element | Zmierzony przedział grubości powłoki lakierowej [μm] |
|---|---|---|
| 11 | Łotnik tylny prawy | 200 - 1000 |

Światnik tylny prawy/ściana boczna prawa (Rysa/Odprysk)

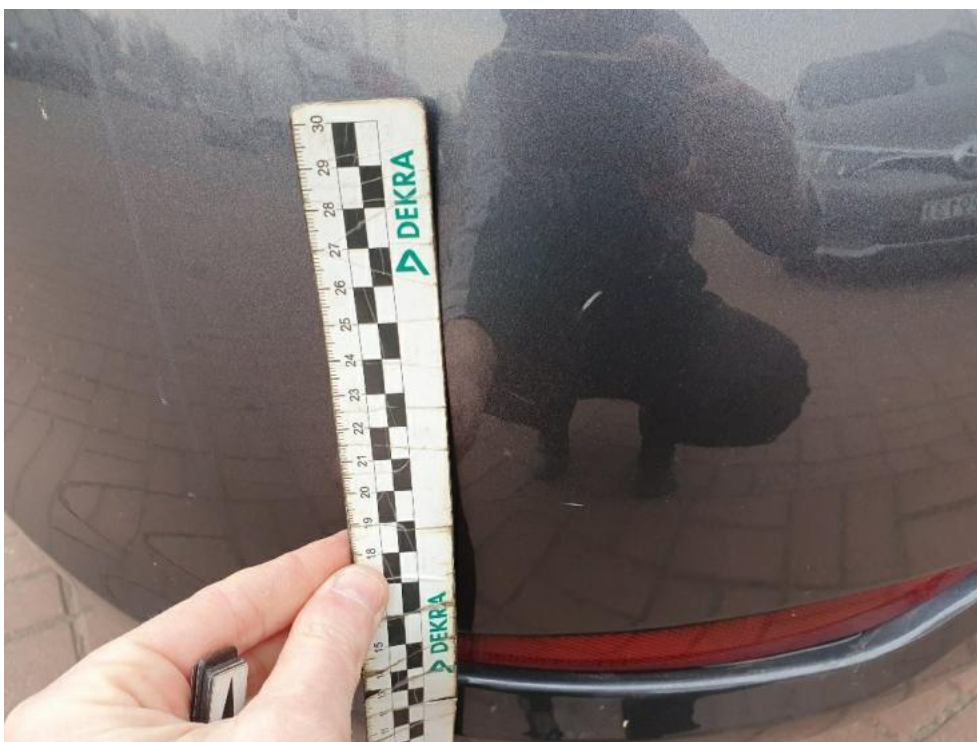
**Fot. 36.**

Zderzak tylny (Rysa/Odprysk)

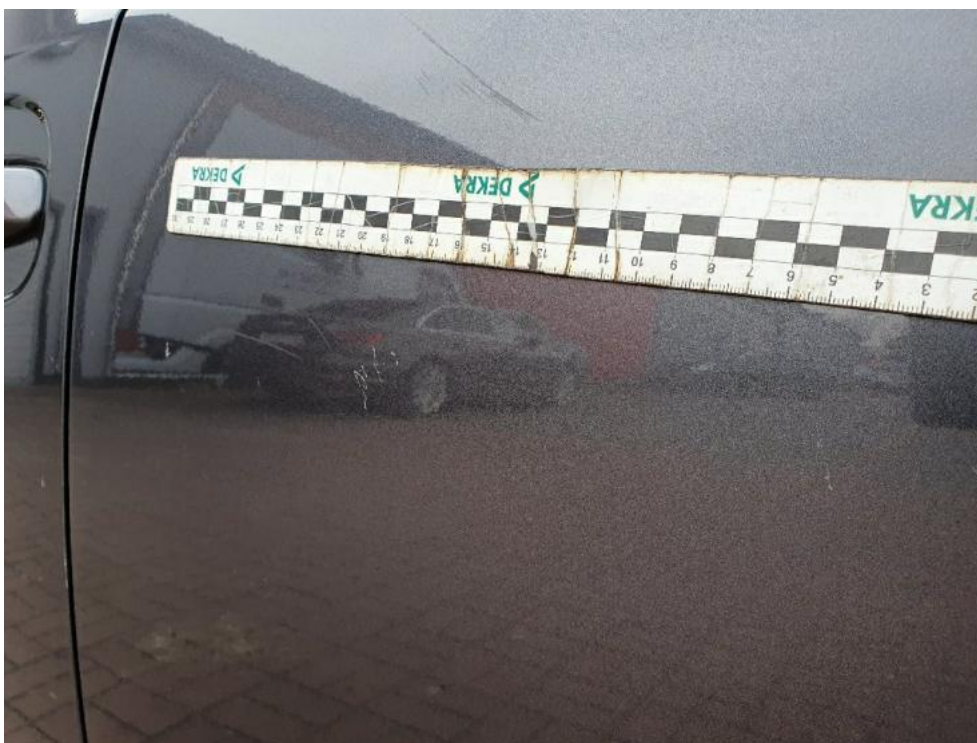
**Fot. 37.**  
Drzwi tylne lewe (Rysa/Odprysk)

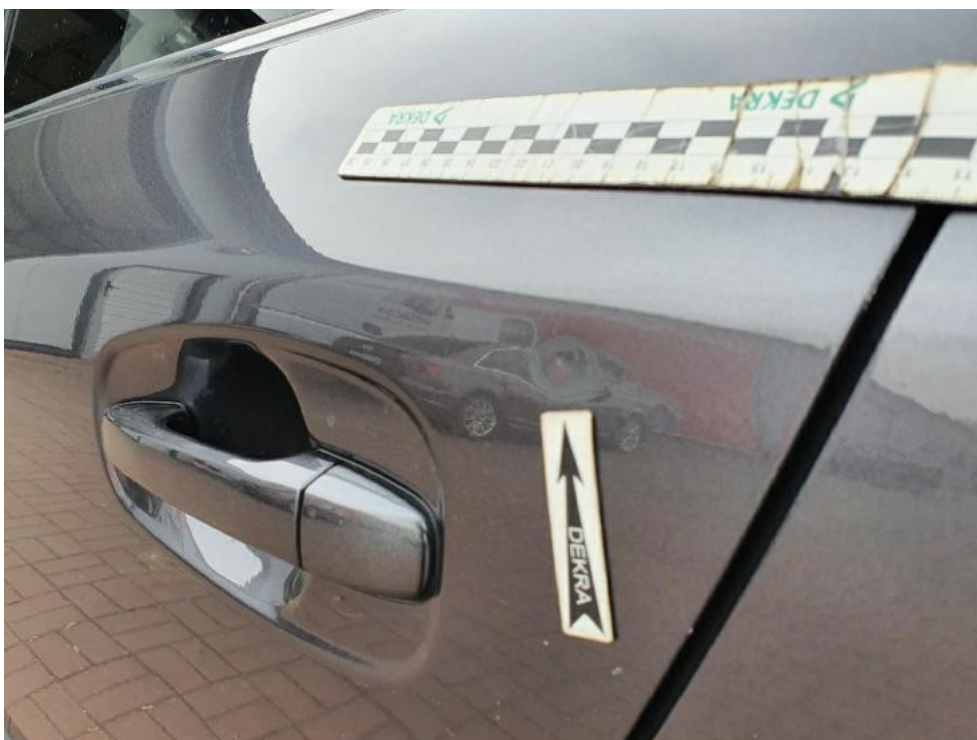
**Fot. 38.**  
Drzwi tylne lewe (Wgniecie./Odkształ.)

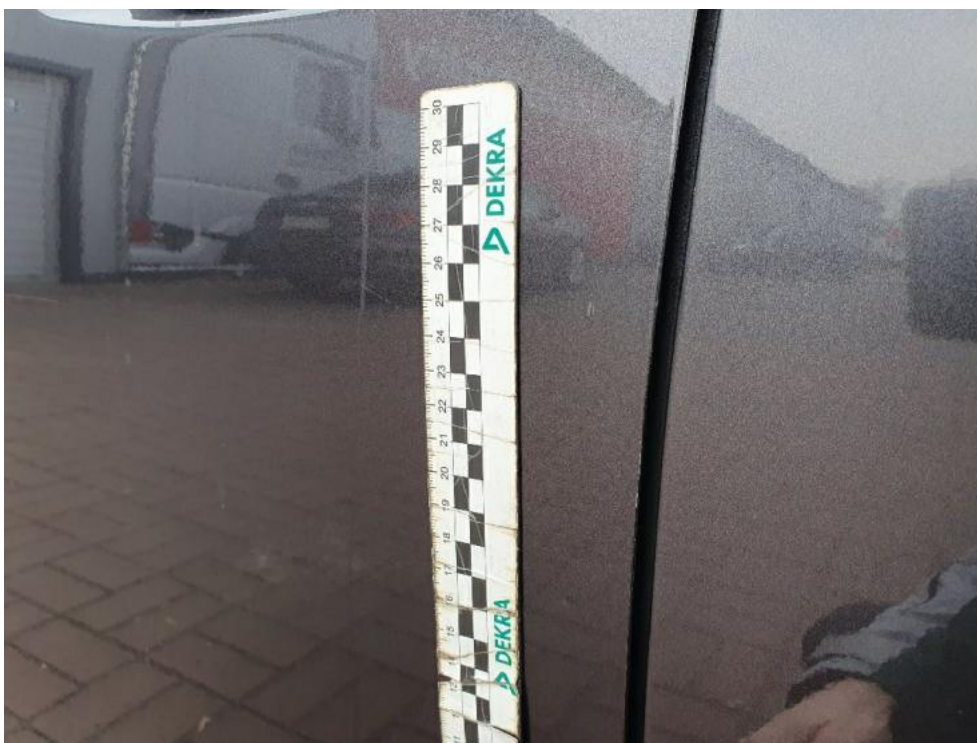
**Fot. 39.**  
Drzwi przednie lewe (Rysa/Odprysk)

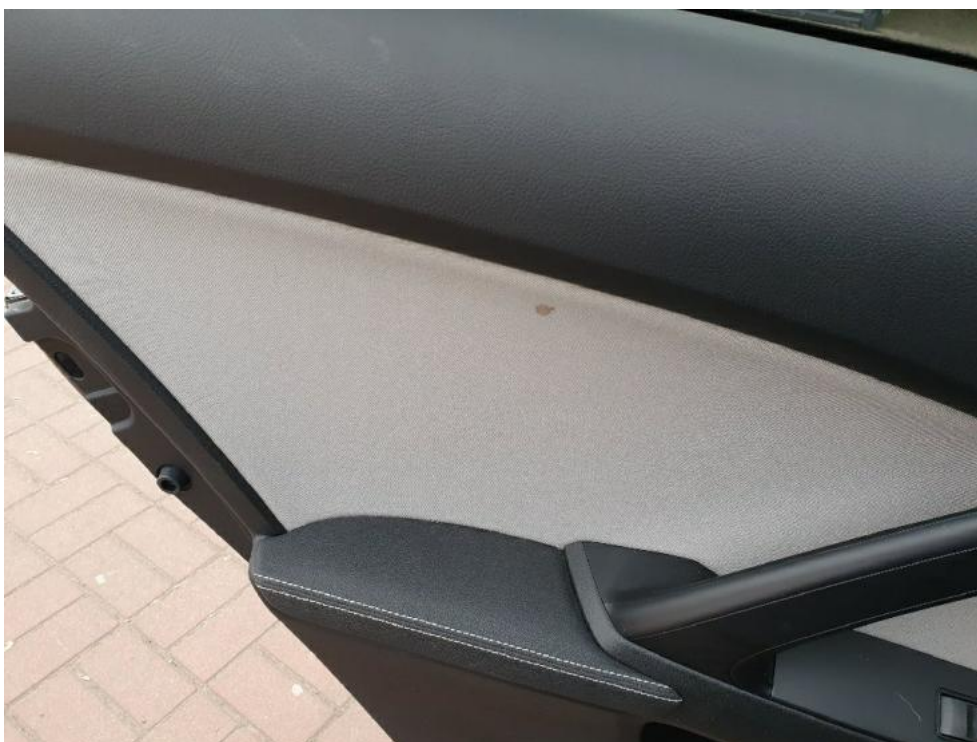
**Fot. 40.**  
Tapicerka drzwi tylnych lewych (Inne)

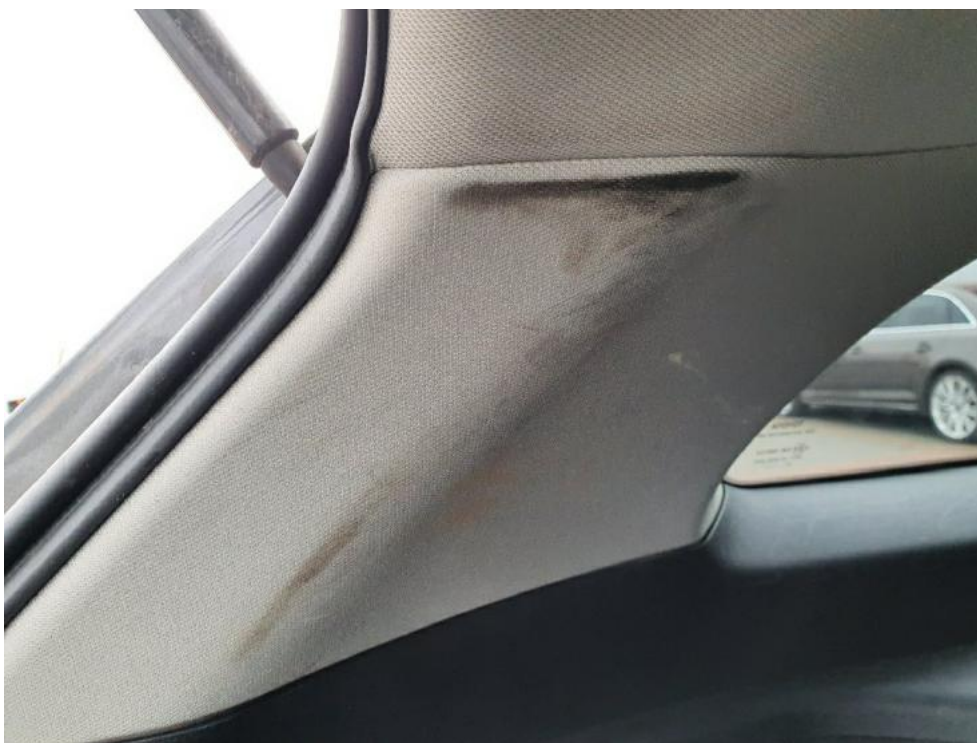
**Fot. 41.**  
Wykładzina słupka tylnego lewego (Inne)

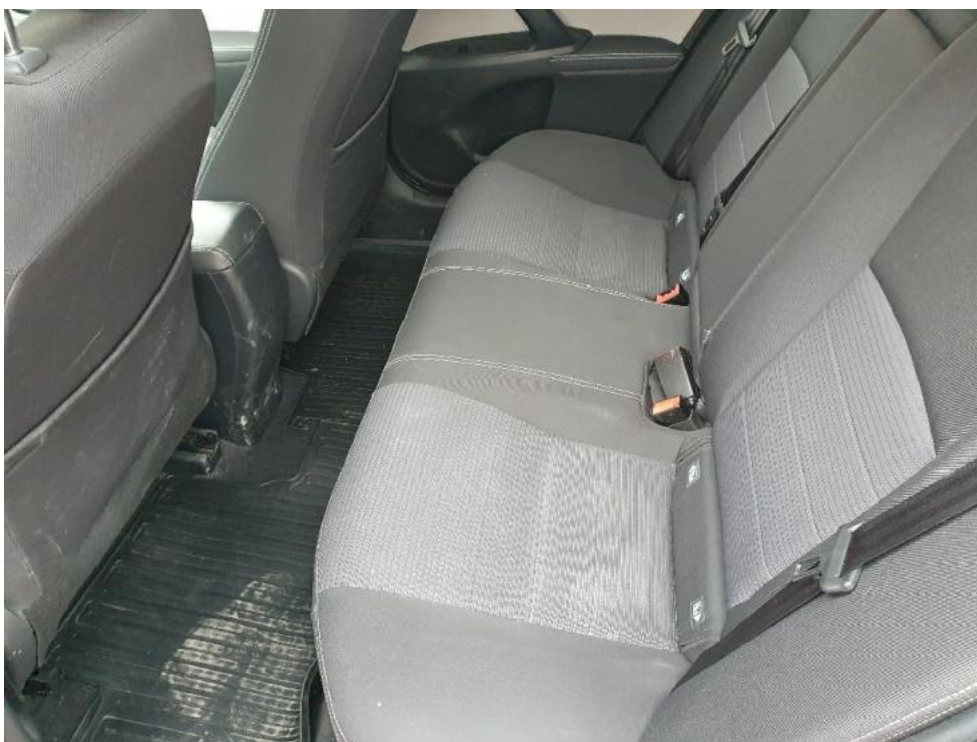
**Fot. 42.**  
Kanapa tylna (Inne)

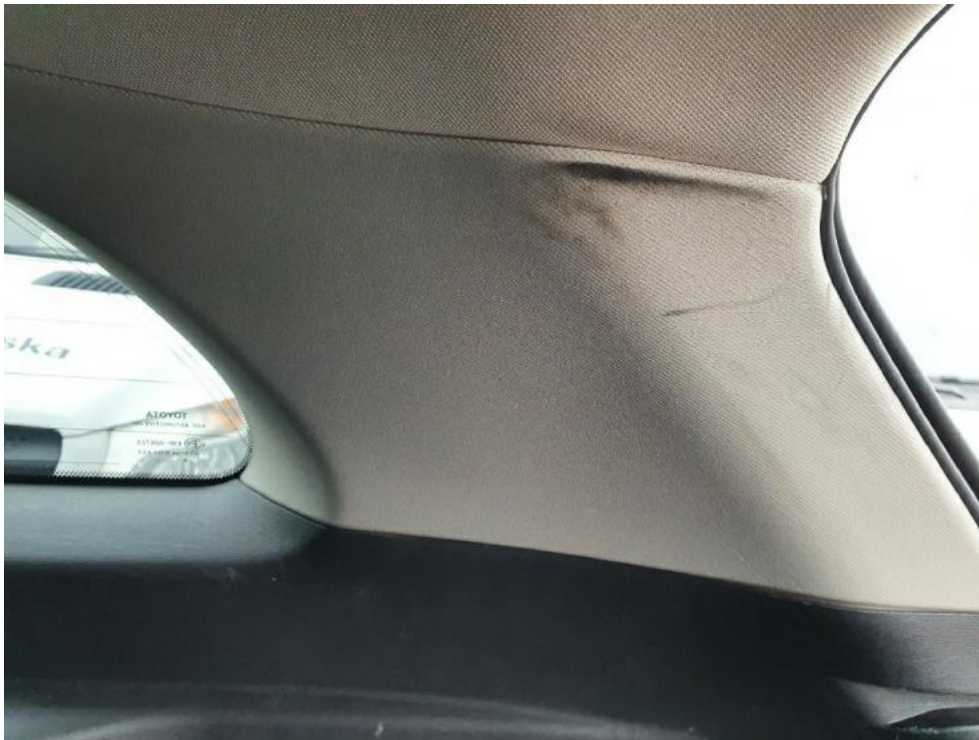
**Fot. 43.**  
Wykładzina słupka tylnego prawego (Inne)

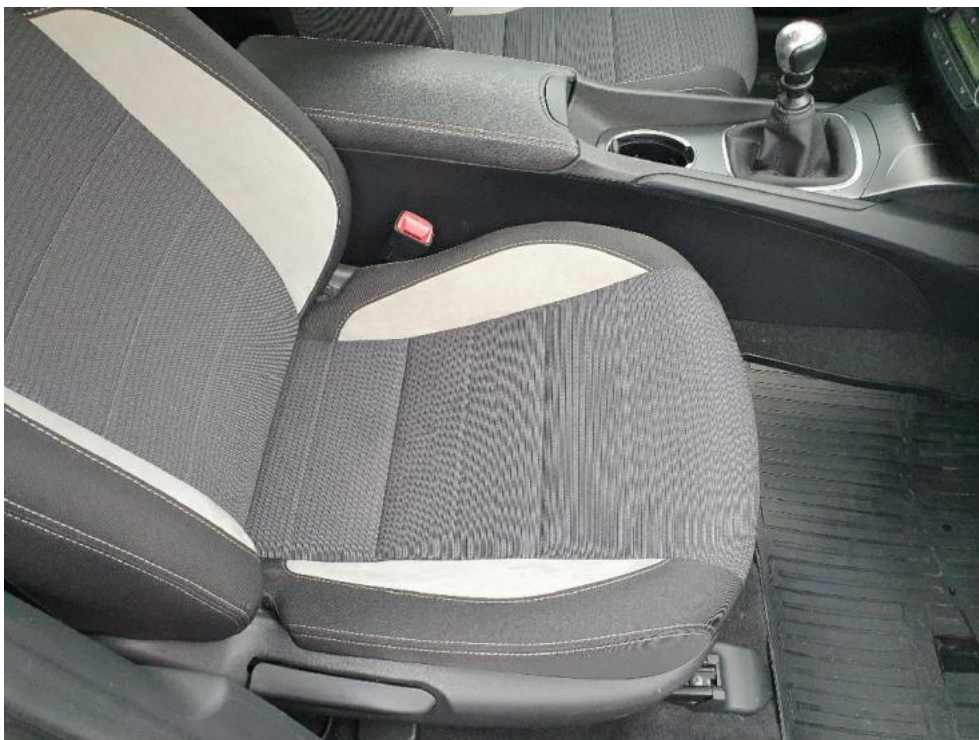
**Fot. 44.**  
Fotel prawy (Inne)
