Nr zlecenia DEKRA: HCP/WAW/18886/21/03/24  
Nr zlecenia/szkody:  
Data zlecenia: 24-03-2021

**DEKRA Polska - Centrala**  
02-673 Warszawa, ul. Konstruktorska 12A

| Model | Avensis Kombi 15-19 |
| Typ/wersja | Avensis 2.0 D-4D Premium |

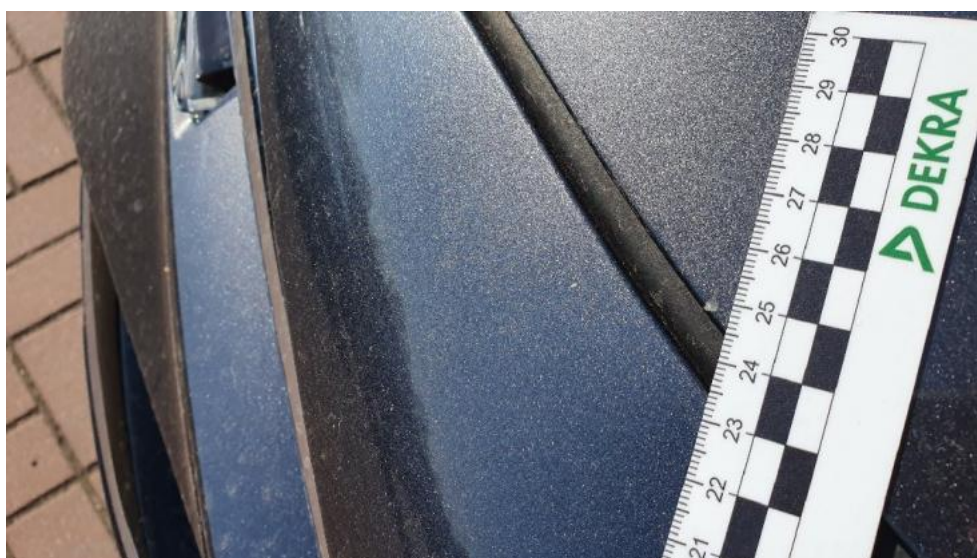
**Fot. 26.**  
Pokrywa komory silnika (Rysa/Odprysk)

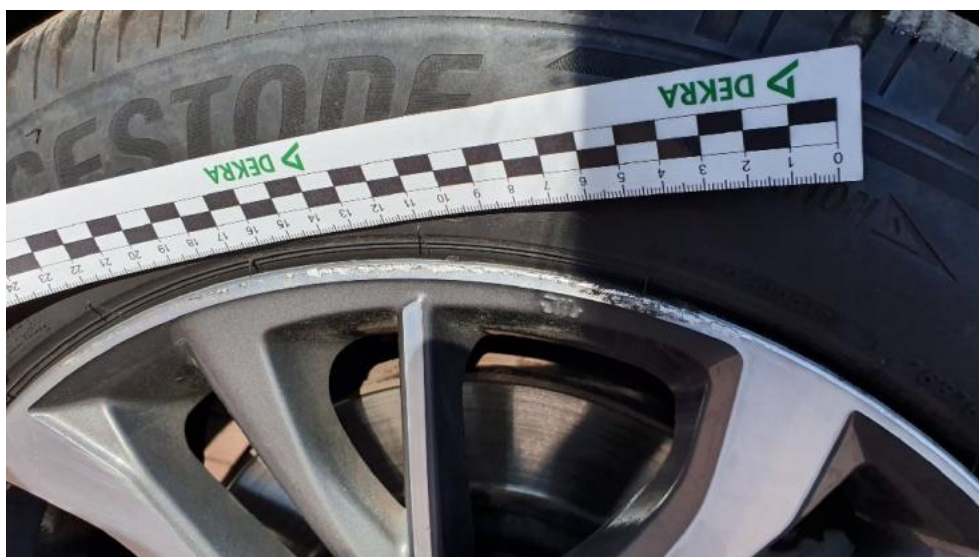
**Fot. 27.**

Felga przednia prawa (Rysa/Odprysk)

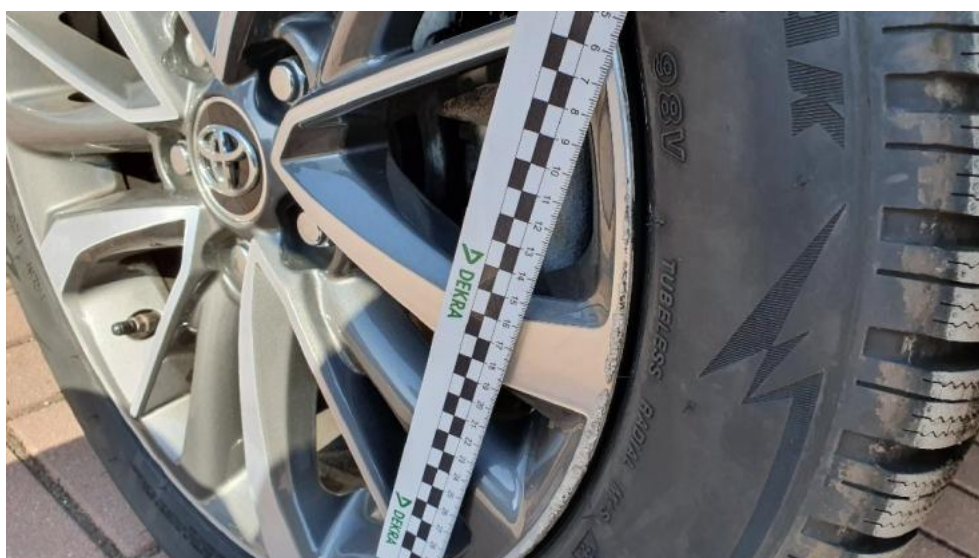
**Fot. 28.**

Felga przednia prawa (Rysa/Odprysk 1)

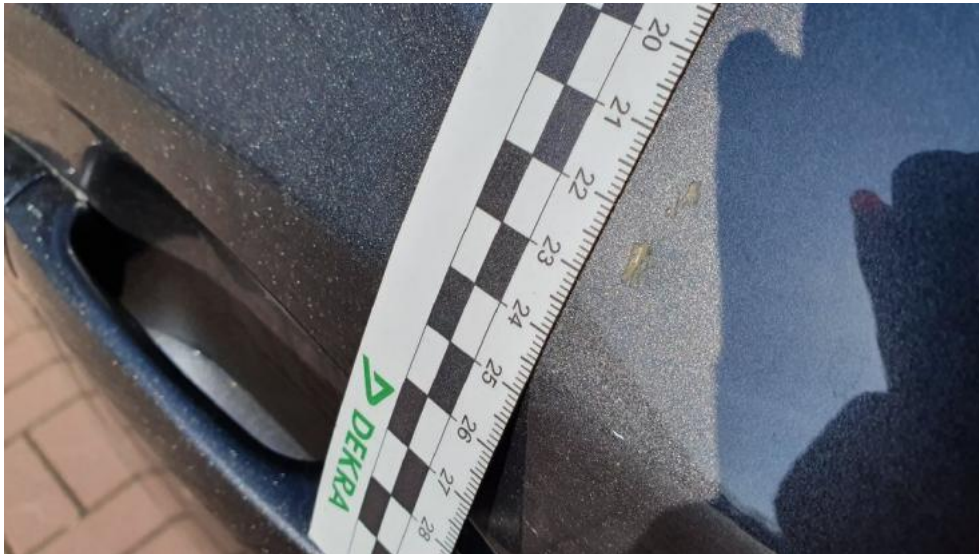
**Fot. 29.**  
Drzwi przednie prawe (Rysa/Odprysk)

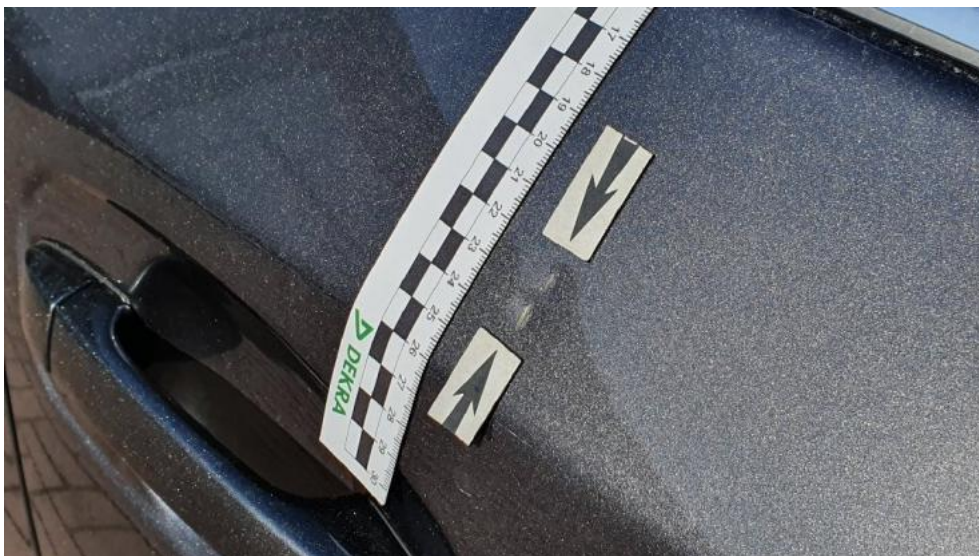
**Fot. 30.**  
Drzwi przednie prawe (Wgniecie./Odształ.)

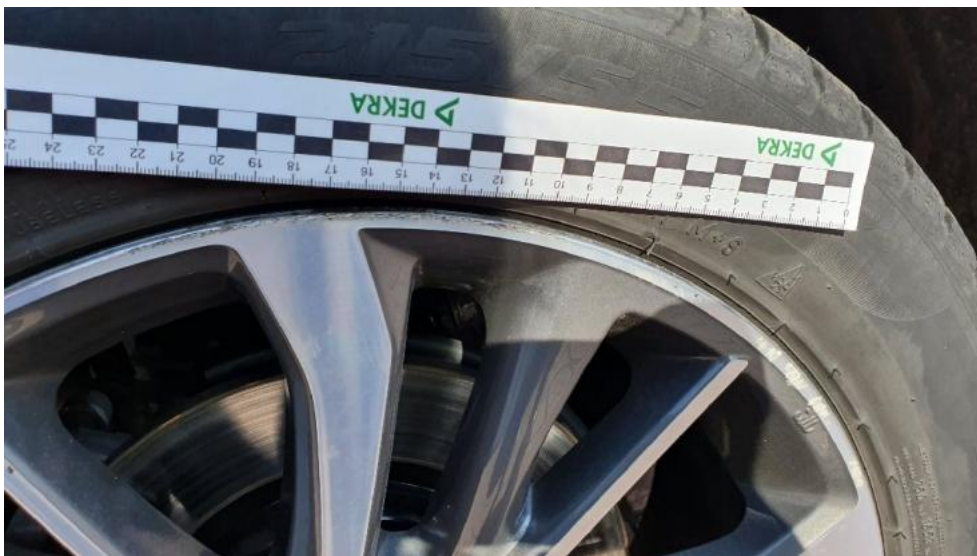
**Fot. 31.**  
Felga tylna prawa (Rysa/Odprysk)

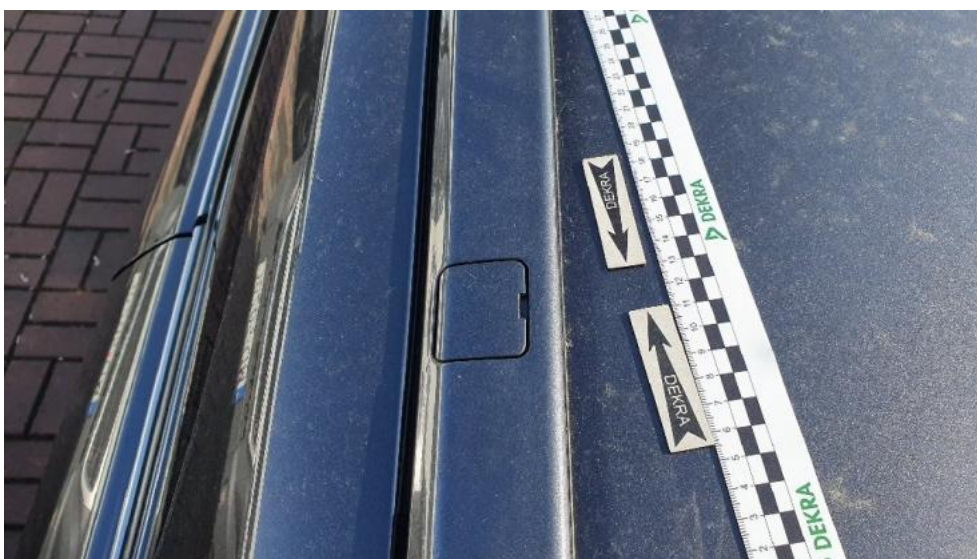
**Fot. 33.**  
Dach (Wgniecie./Odształ.)

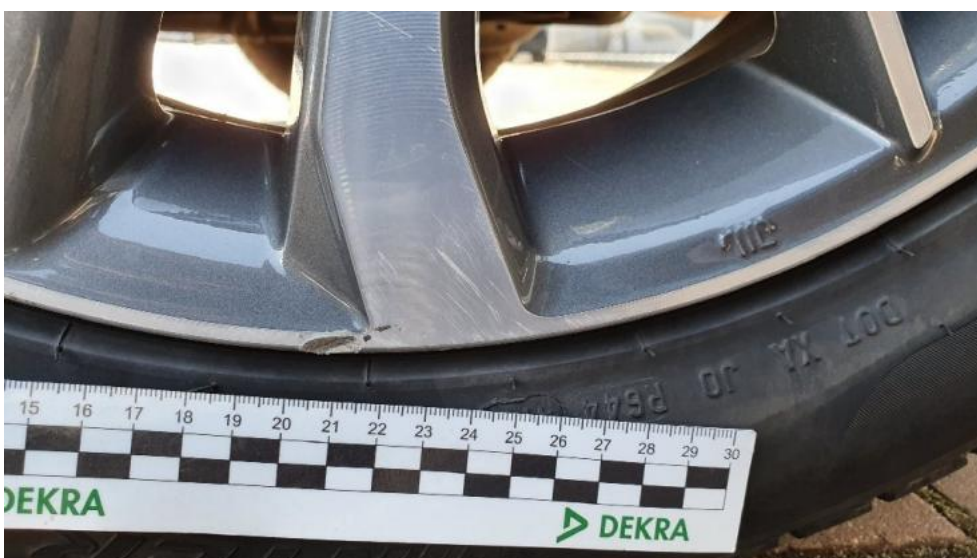
**Fot. 34.**  
Felga tylna lewa (Rysa/Odprysk)

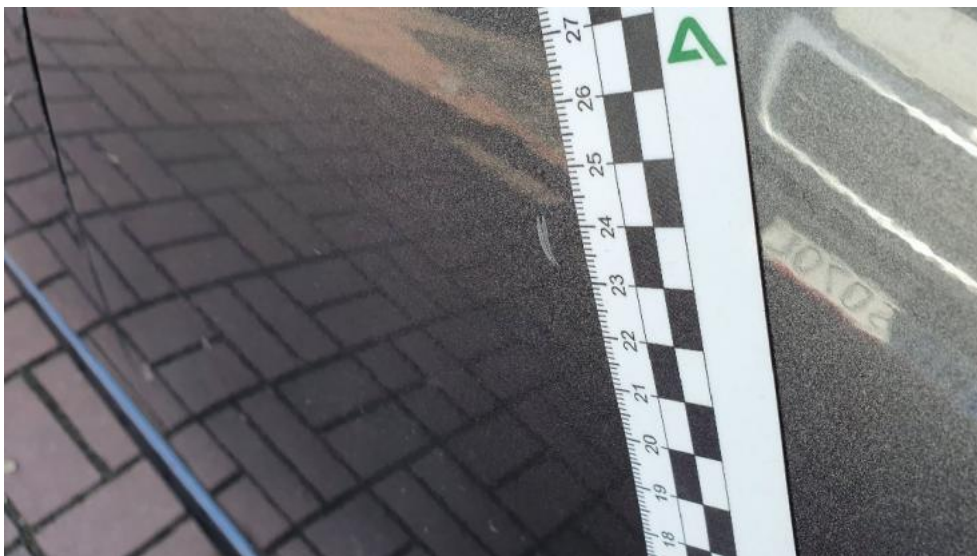
**Fot. 35.**  
Drzwi tylne lewe (Rysa/Odprysk)

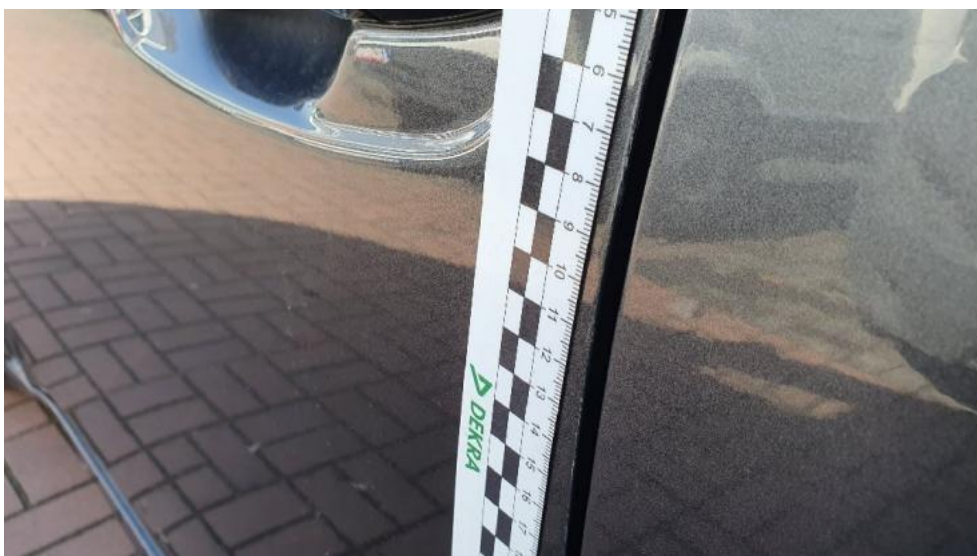
**Fot. 36.**  
Drzwi przednie lewe (Rysa/Odprysk)

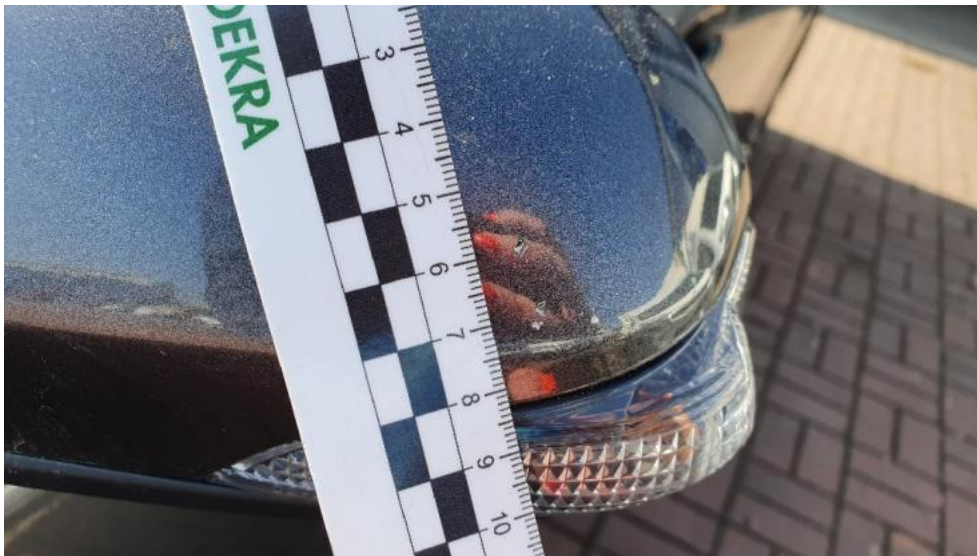
**Fot. 37.**

Lusterko zewnętrzne lewe (Rysa/Odprysk)

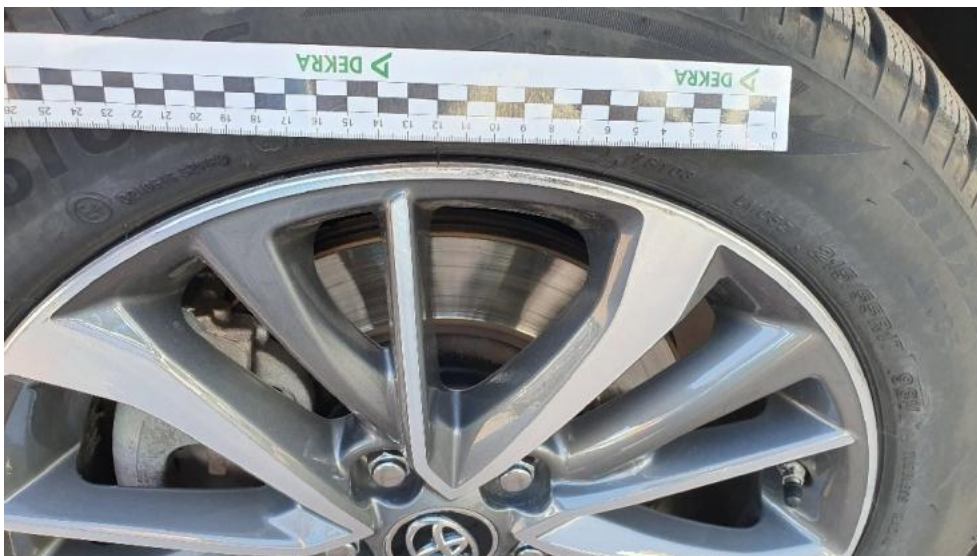
**Fot. 38.**

Felga przednia lewa (Rysa/Odprysk)

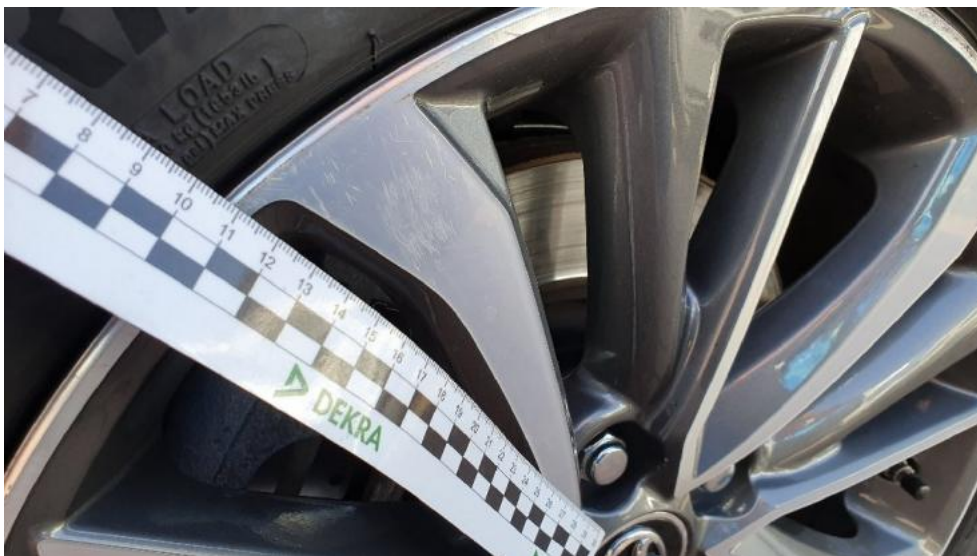
**Fot. 39.**

Felga przednia lewa (Rysa/Odprysk 1)
