Nr zlecenia DEKRA: HCP/WAW/15517/21/03/11  
Nr zlecenia/szkody:  
Data zlecenia: 11-03-2021

**DEKRA Polska - Centrala**  
02-673 Warszawa, ul. Konstruktorska 12A

| Model | Insignia B Grand Sport 17-20 |
| Typ/wersja | Insignia 2.0 CDTI Elite S&S aut |

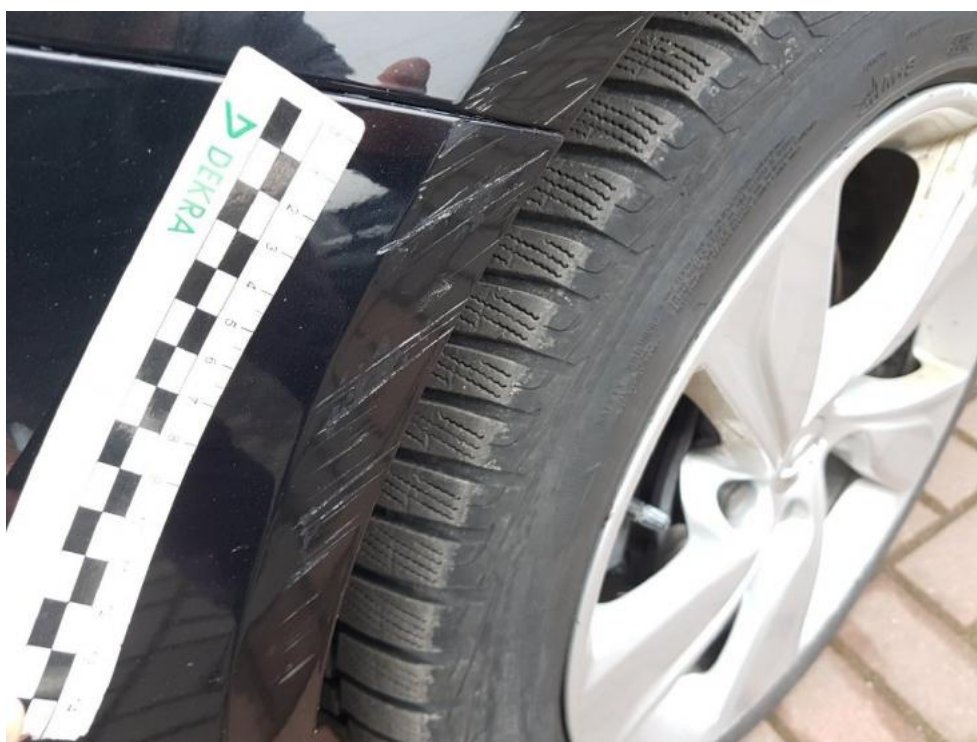
**Fot. 26.**  
Zderzak (Rysa/Odprysk)

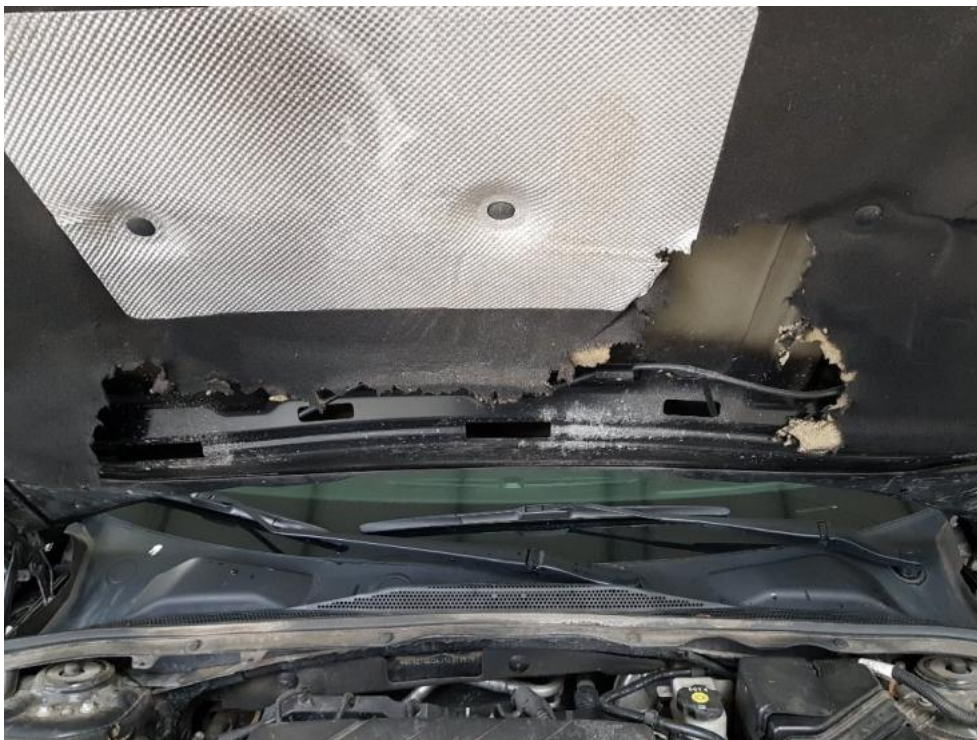
**Fot. 27.**  
Wykładzina pokrywy komory silnika (Pęknięcie/Rozerwanie)

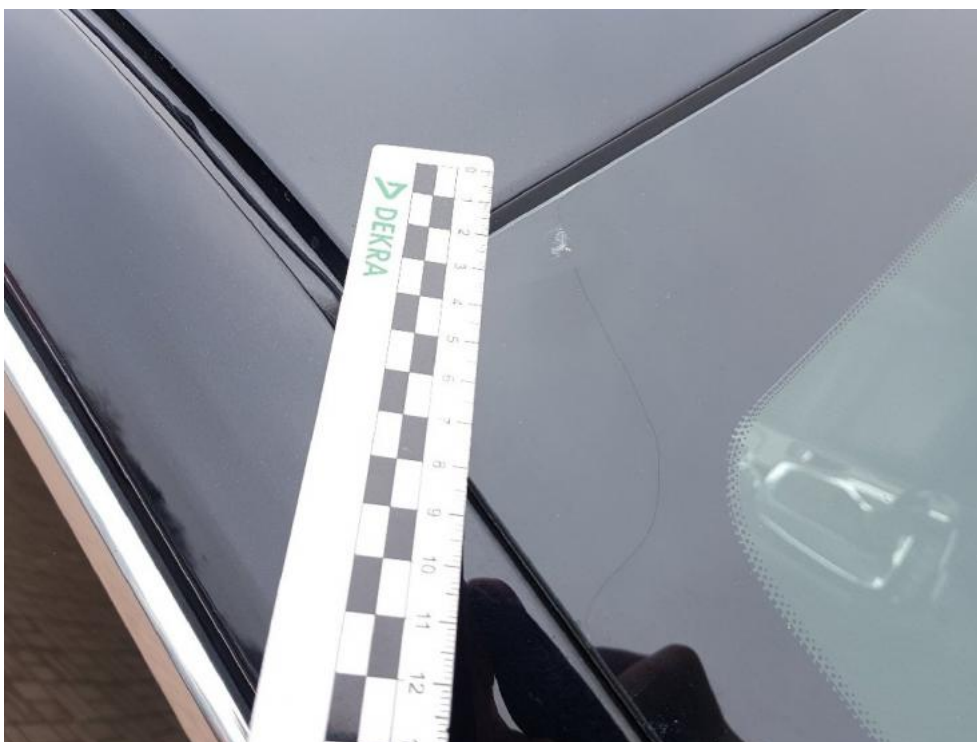
**Fot. 28.**  
Szyba czołowa (Pęknięcie/Rozerwanie)

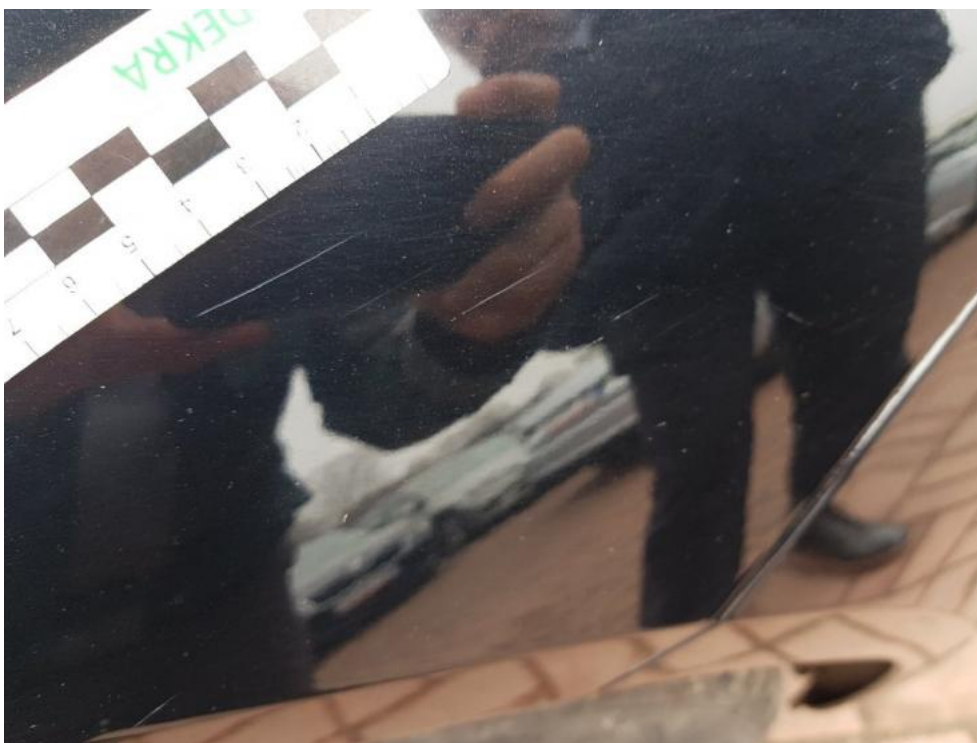
**Fot. 29.**  
Błotnik przedni prawy (Rysa/Odprysk)

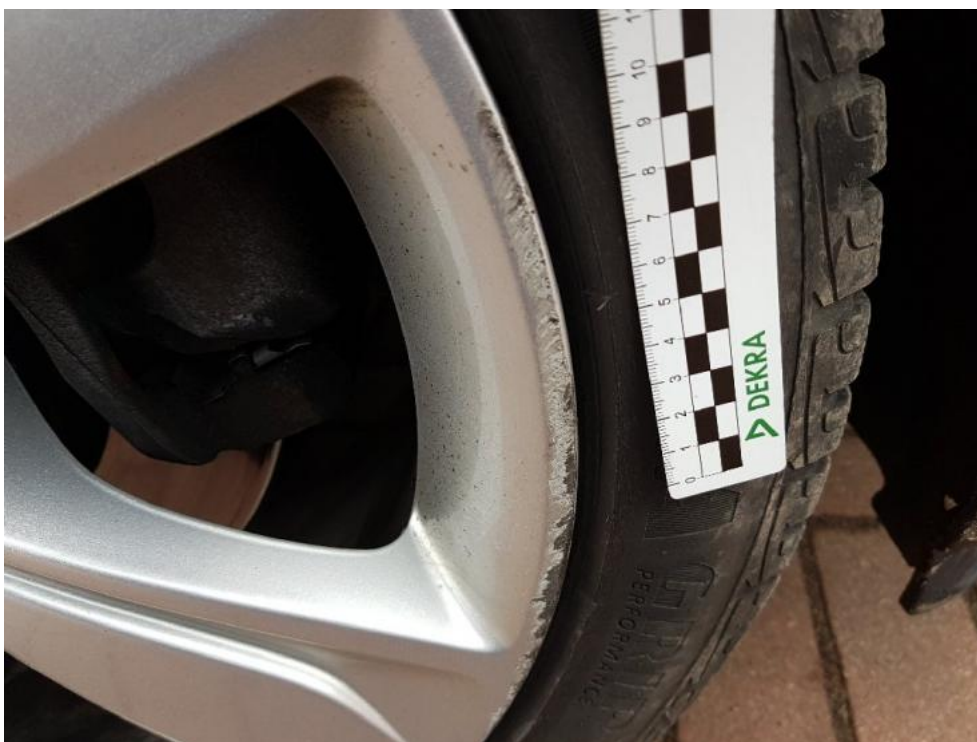
**Fot. 30.**  
Felga przednia prawa (Rysa/Odprysk)

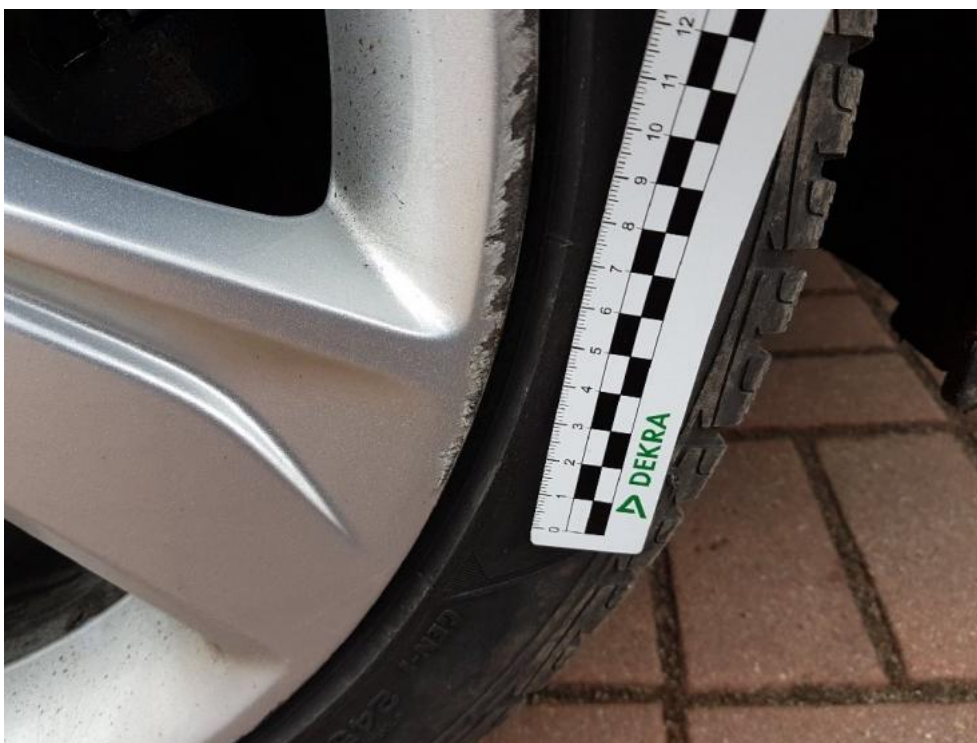
**Fot. 31.**  
Felga przednia prawa (Rysa/Odprysk 1)

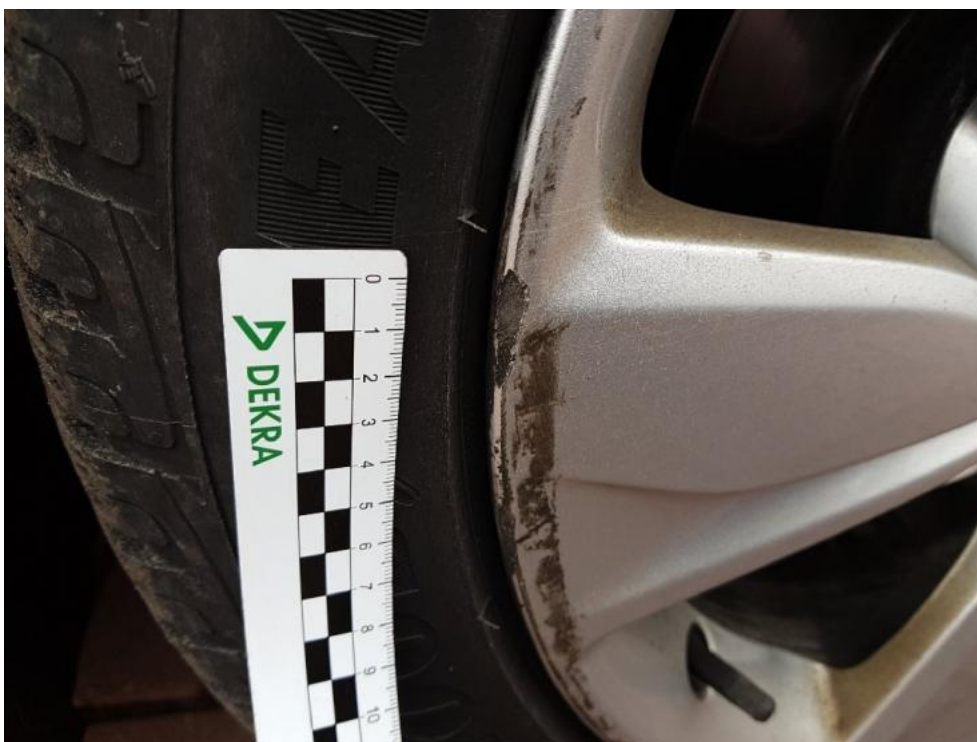
**Fot. 32.**  
Felga przednia prawa (Rysa/Odprysk 2)

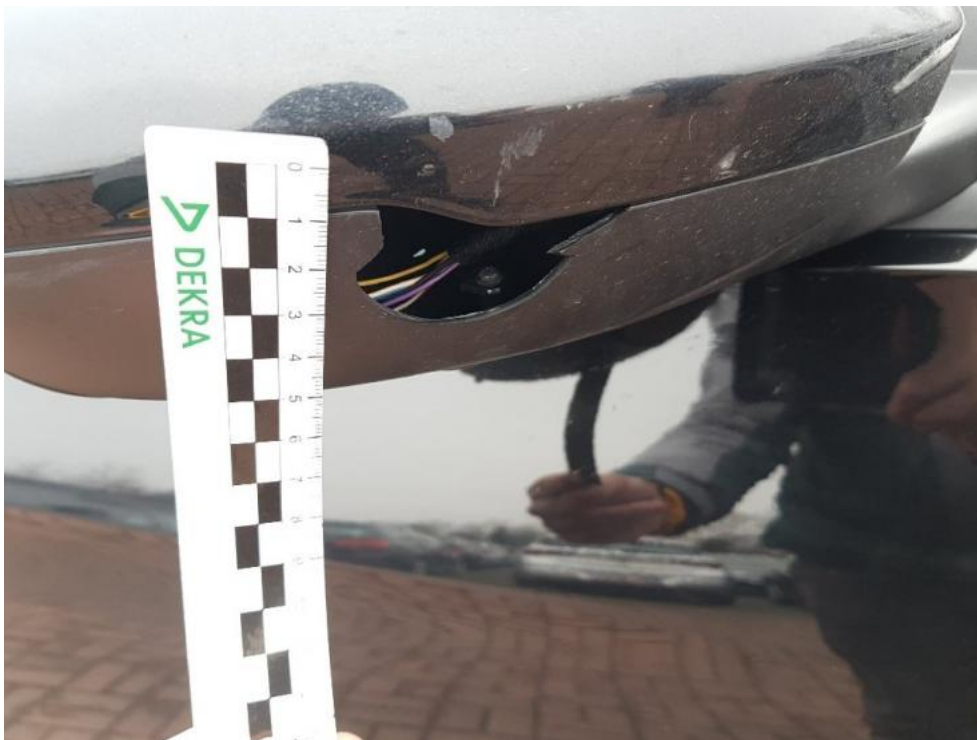
**Fot. 33.**

Lusterko zewnętrzne prawe (Pęknięcie/Rozzerwanie)

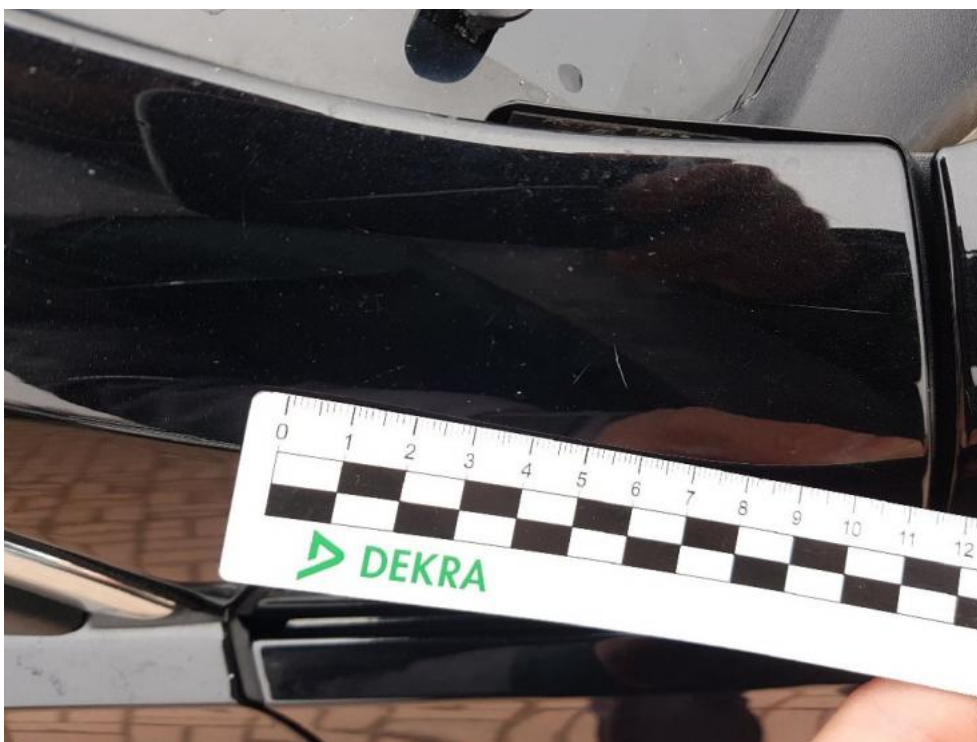
**Fot. 34.**

Słupek przedni prawy (Rysa/Odprysk)

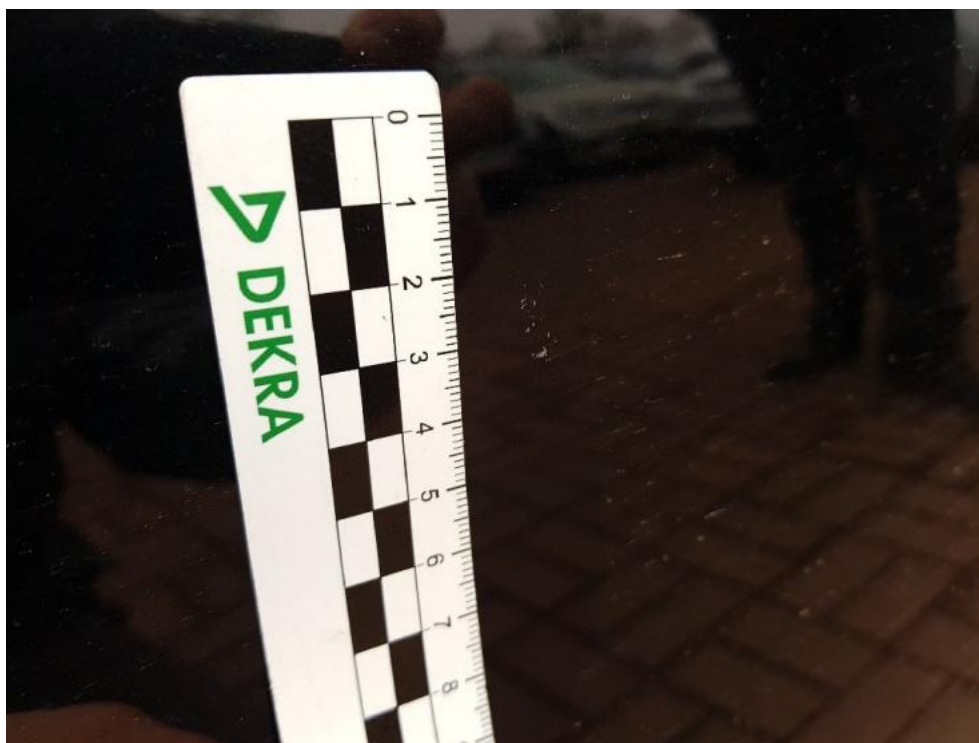
**Fot. 35.**  
Drzwi przednie prawe (Rysa/Odprysk)

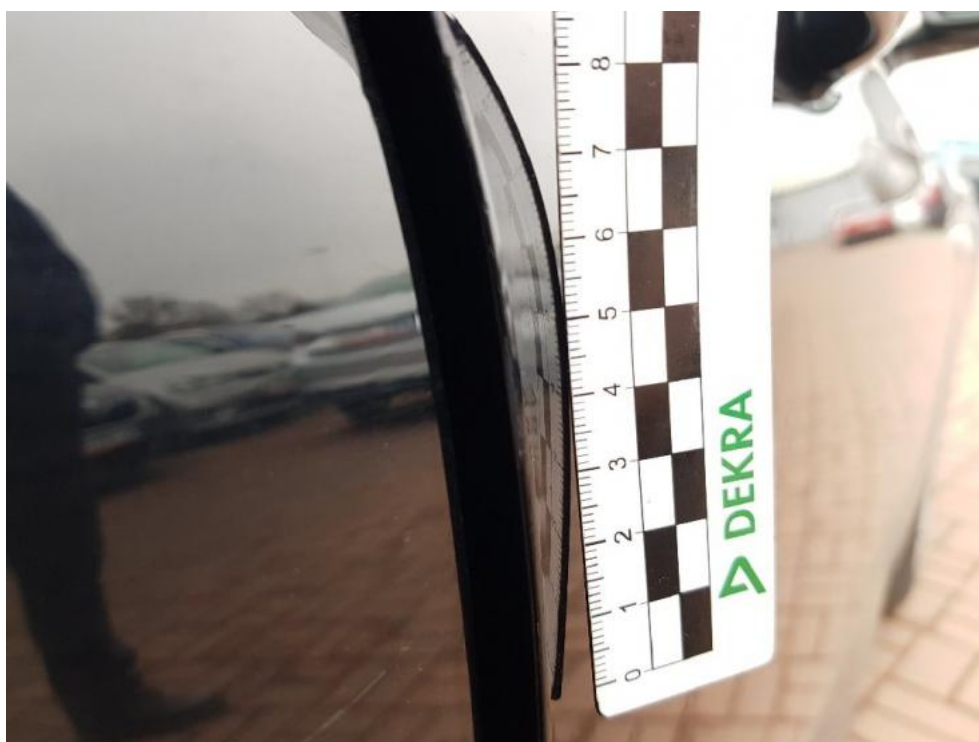
**Fot. 36.**  
Drzwi przednie prawe (Rysa/Odprysk 1)

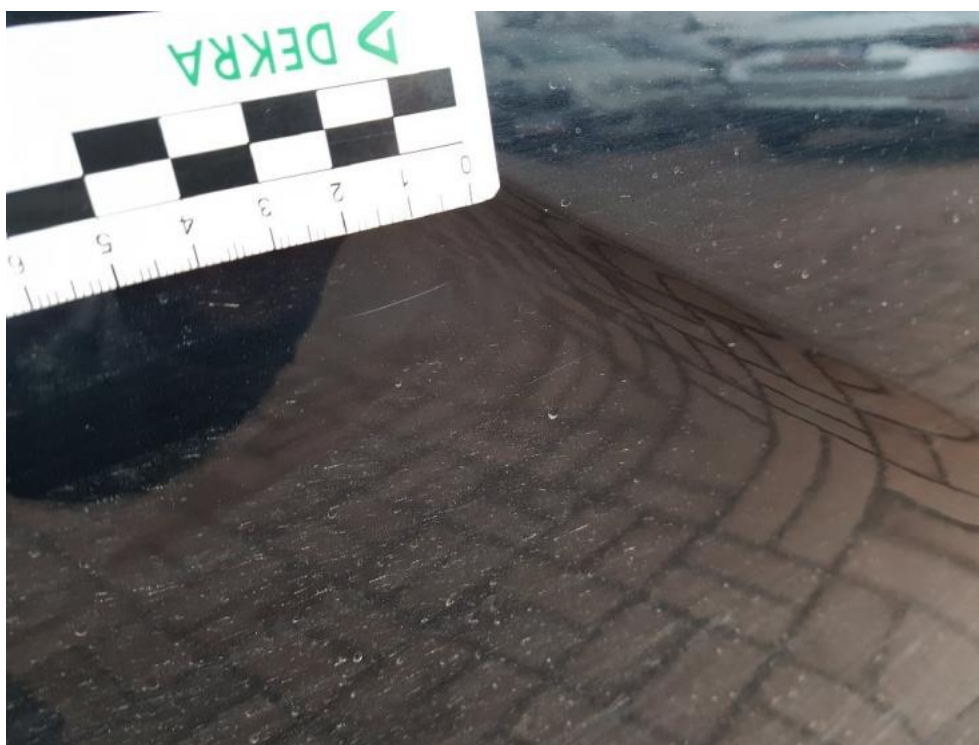
| Nr punktu kontroli | Kontrolowany element | Zmierzony przedział grubości powłoki lakierowej [μm] |
|---|---|---|
| 12 | Drzwi tylne prawe | 150 - 500 |

**Fot. 37.**  
Drzwi tylne prawe (Rysa/Odprysk)

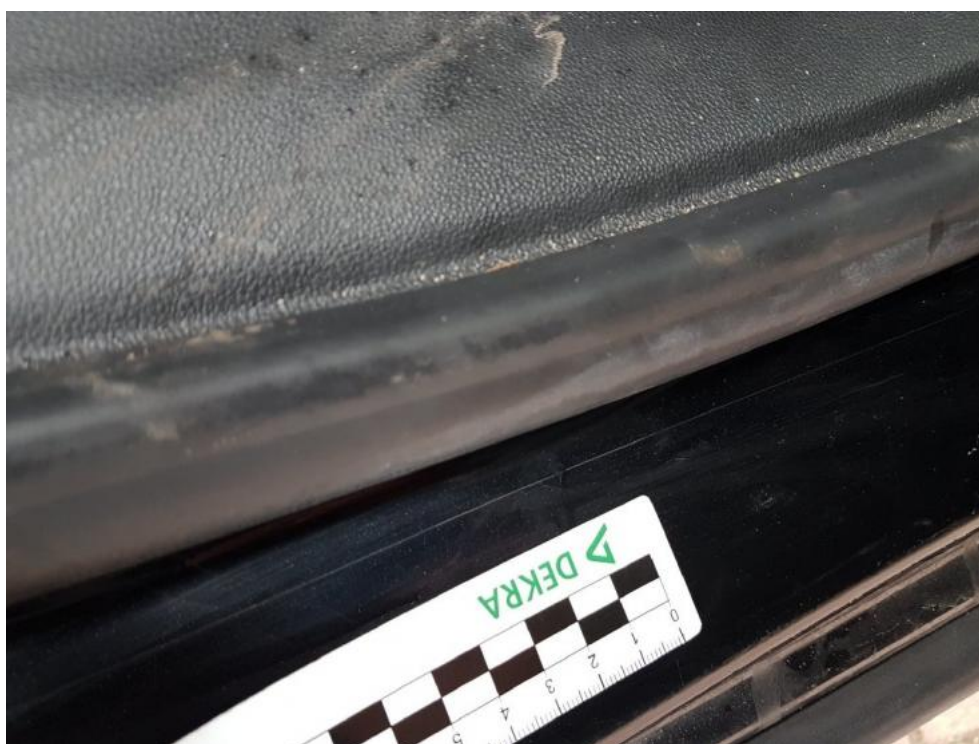
| Nr punktu kontroli | Kontrolowany element | Zmierzony przedział grubości powłoki lakierowej [μm] |
|---|---|---|
| 11 | Łotnik tylny prawy | 150 - 1000 |

**Fot. 38.**  
Błotnik tylny prawy/ściana boczna prawa (Rysa/Odprysk)

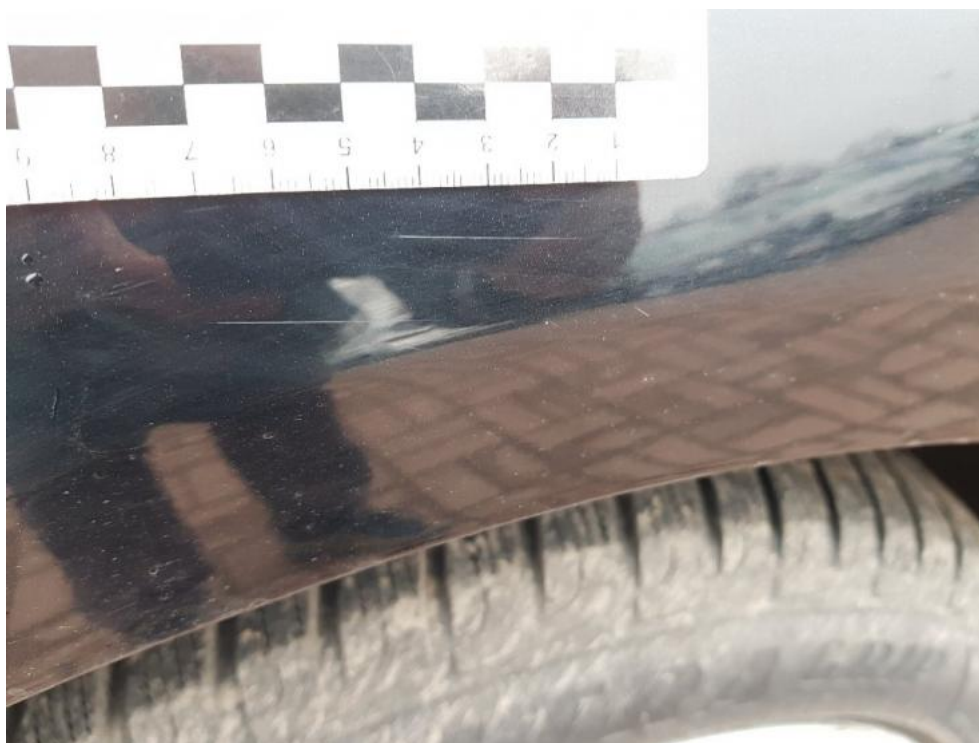
**Fot. 39.**

Błotnik tylny prawy/ściana boczna prawa (Rysa/Odprysk 1)

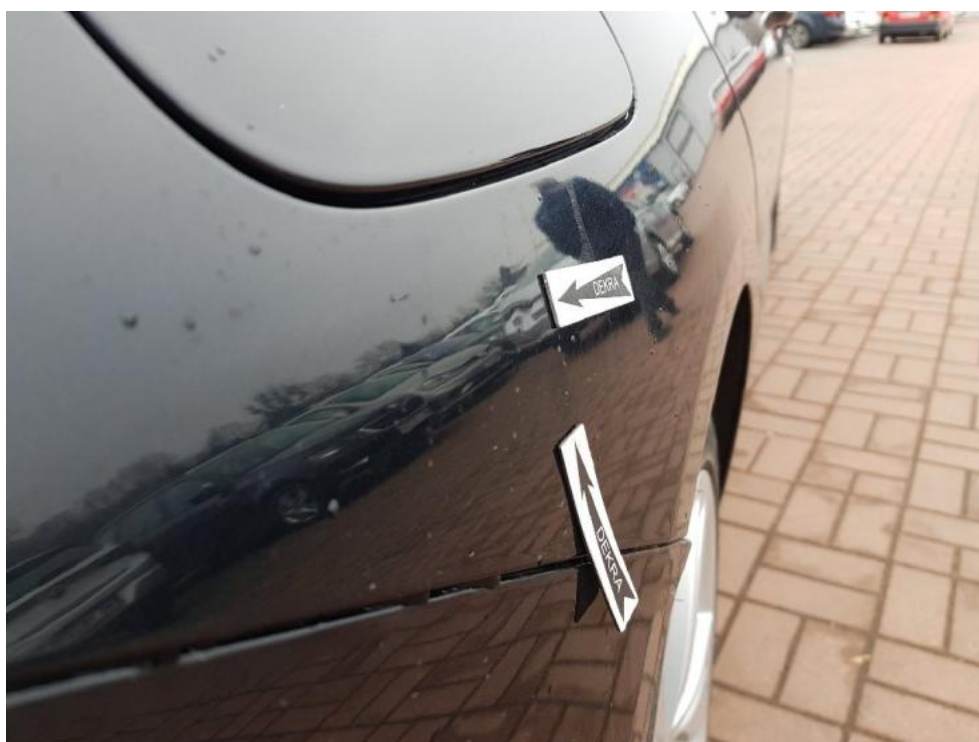
**Fot. 40.**

Błotnik tylny prawy/ściana boczna prawa (Wgniecie./Odkształ.)

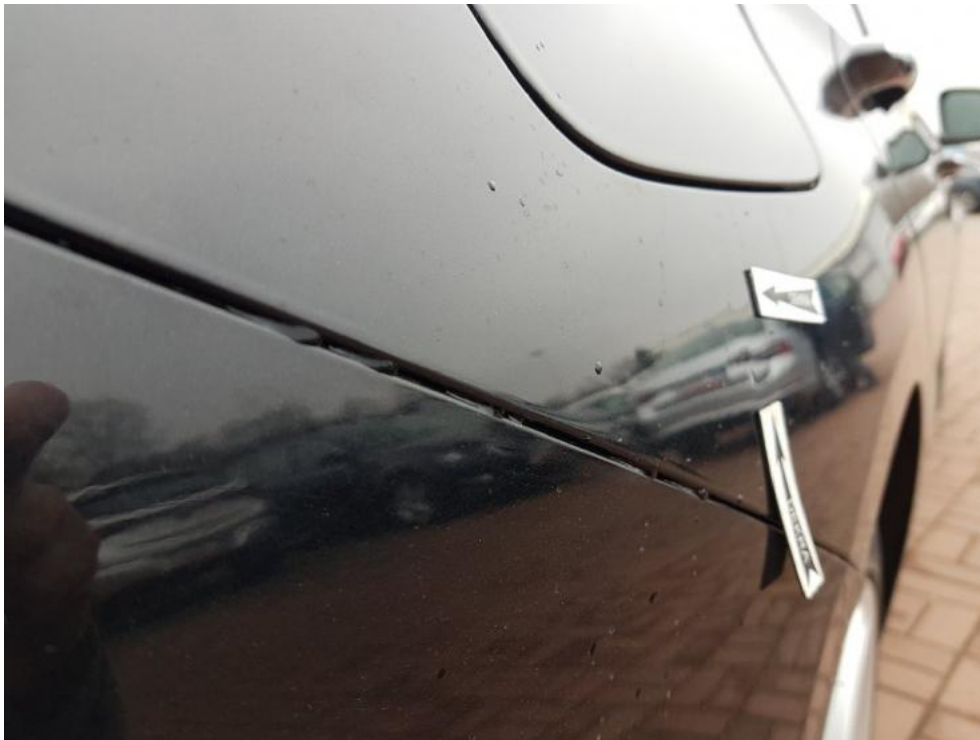
**Fot. 41.**

Blotnik tylny prawy/ściana boczna prawa (Wgniecie./Odkształ. 1)

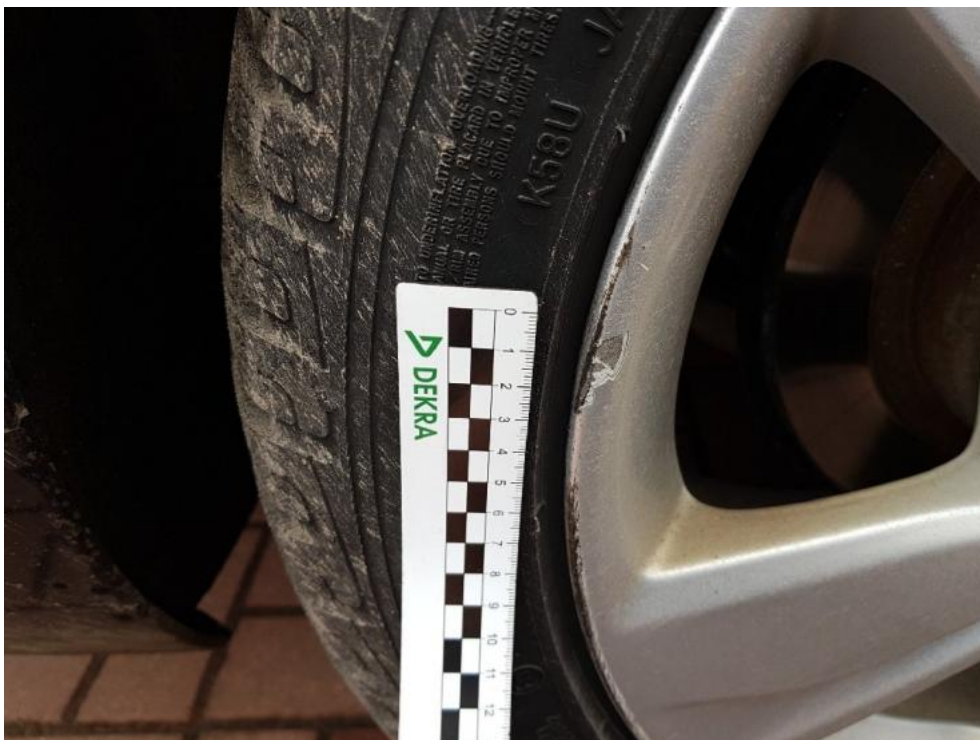
**Fot. 42.**

Felga tylna prawa (Rysa/Odprysk)

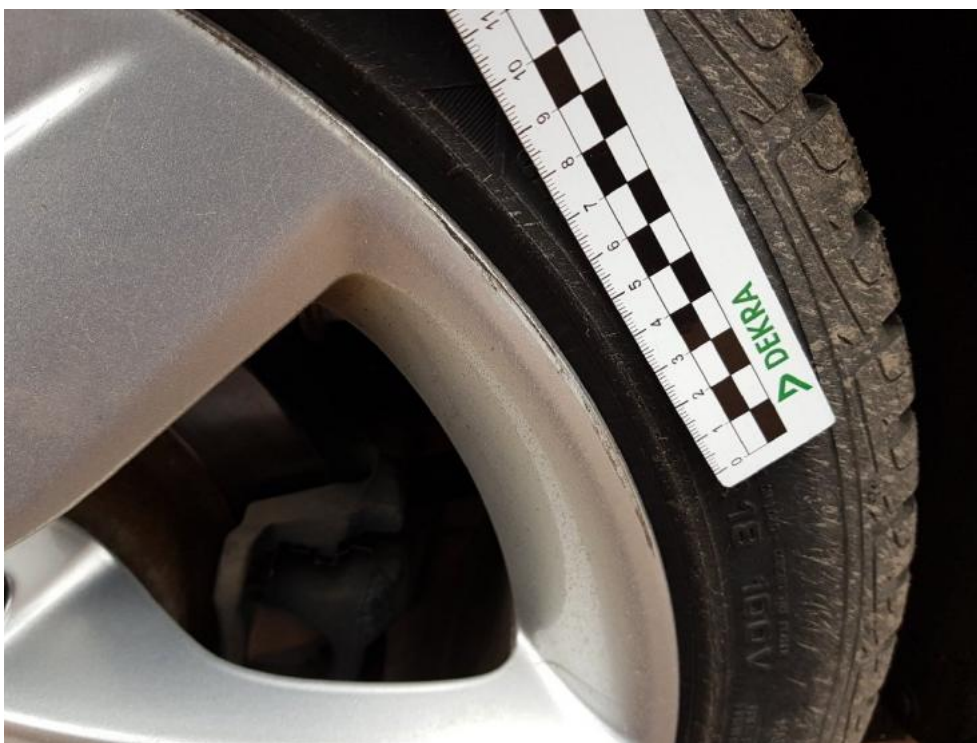
**Fot. 43.**

Felga tylna prawa (Rysa/Odprysk 1)

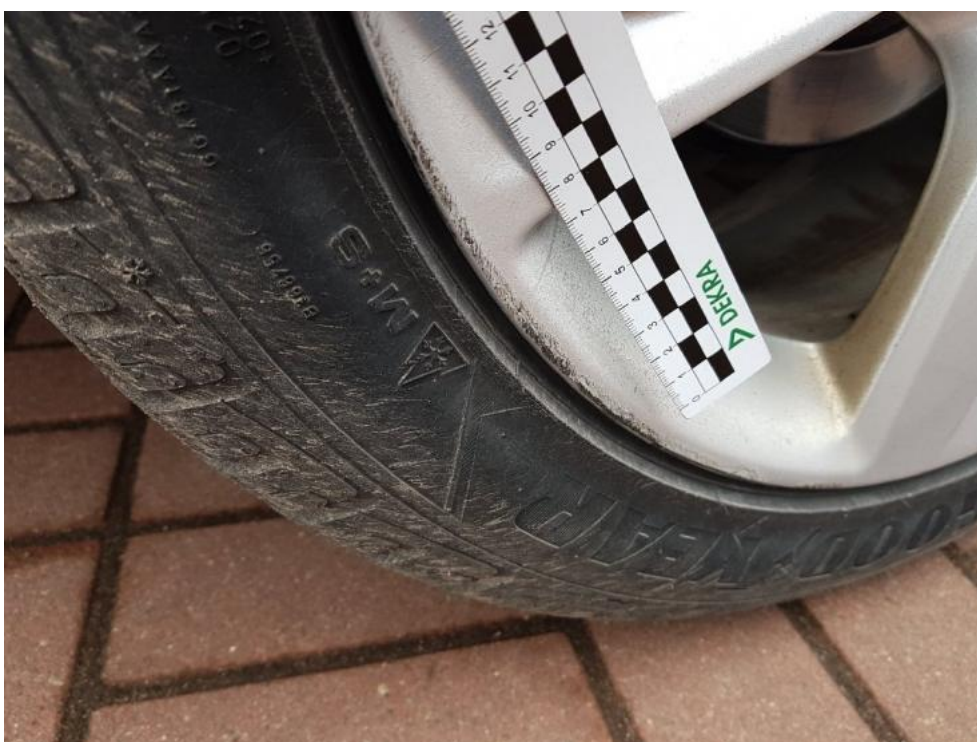
**Fot. 44.**

Felga tylna prawa (Rysa/Odprysk 2)

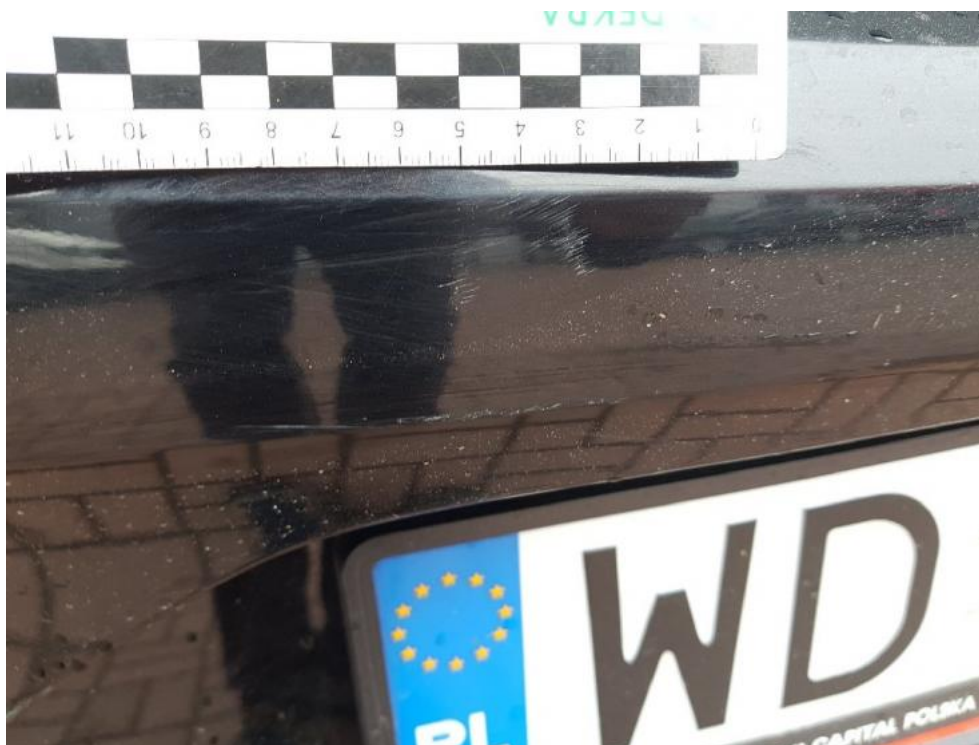
**Fot. 45.**  
Zderzak tylny (Rysa/Odprysk)

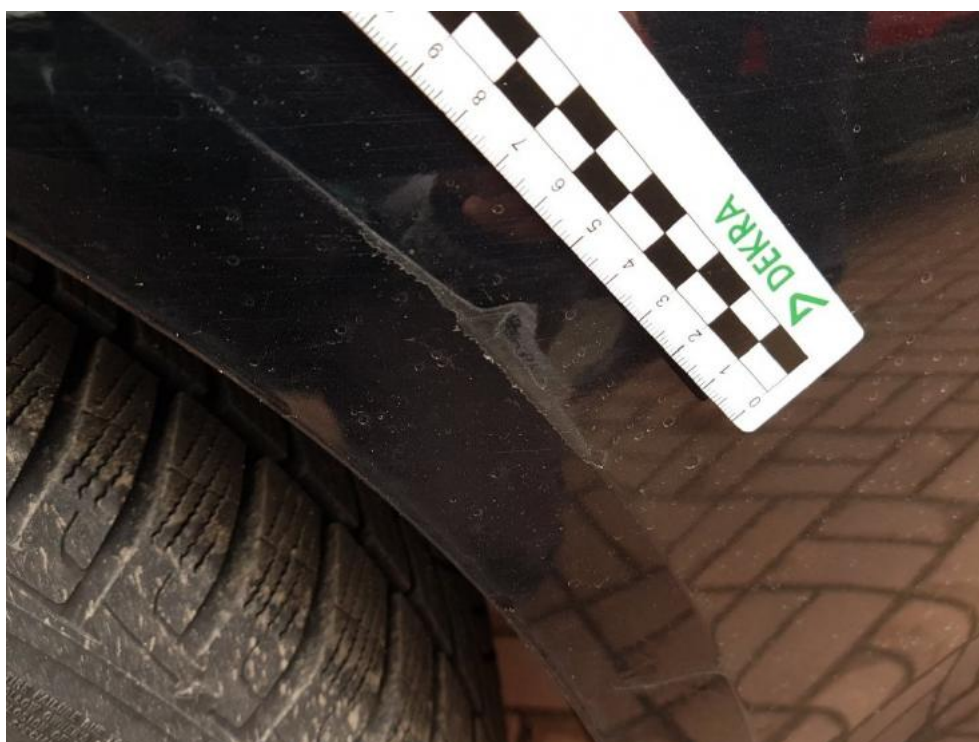
**Fot. 46.**  
Zderzak tylny (Rysa/Odprysk 1)

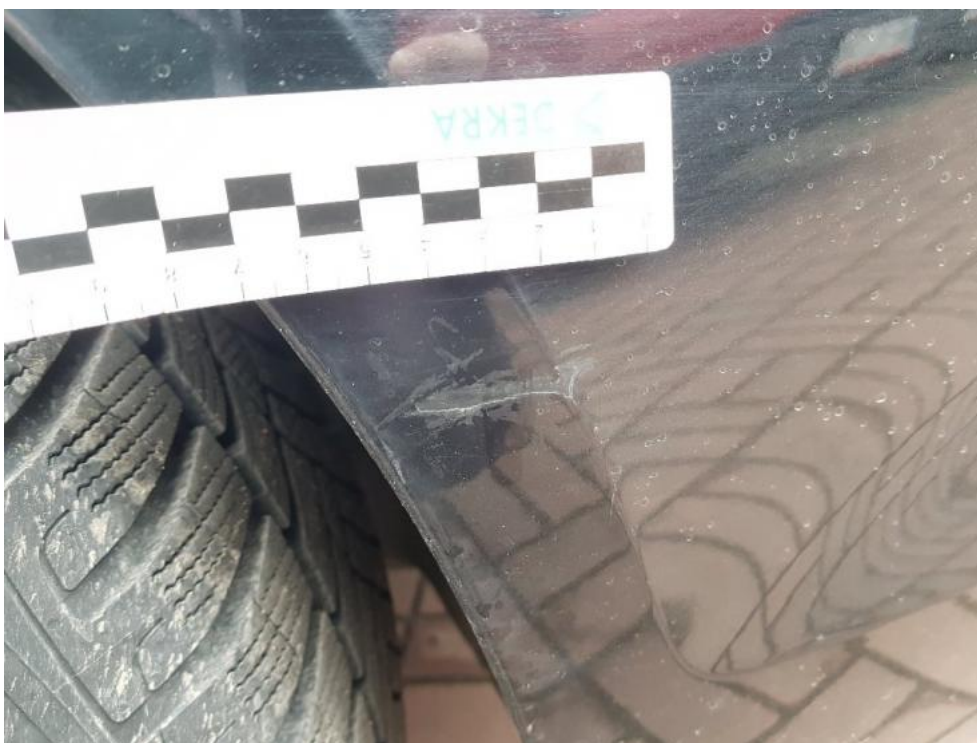
**Fot. 47.**  
Zderzak tylny (Rysa/Odprysk 2)

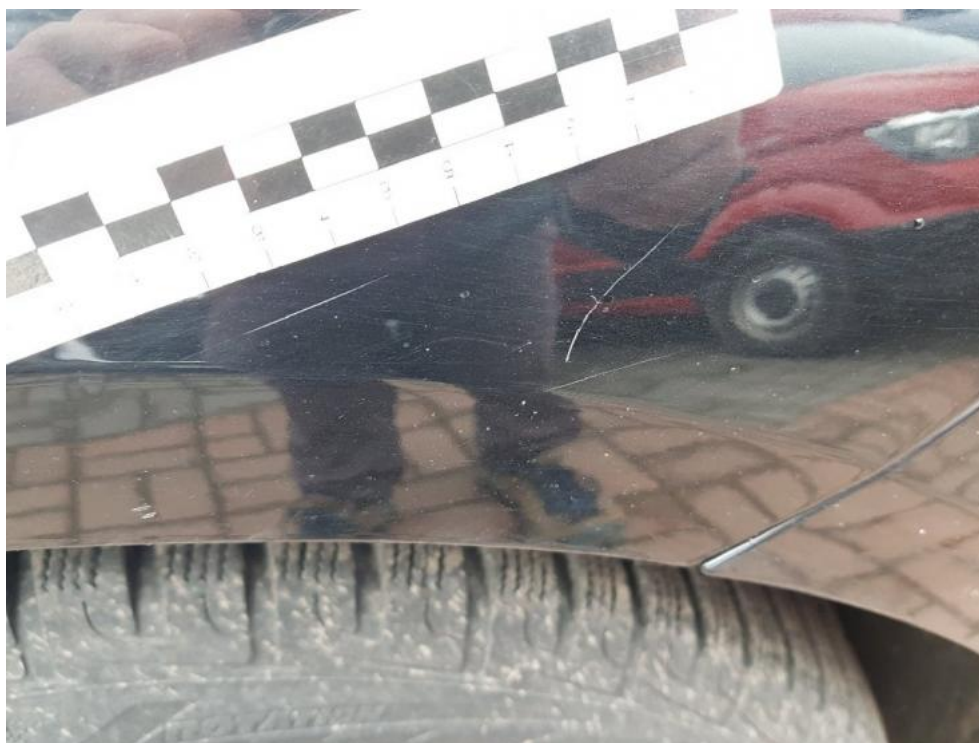
**Fot. 49.**

Światnik tylny lewy/ściana boczna lewa (Rysa/Odprysk)

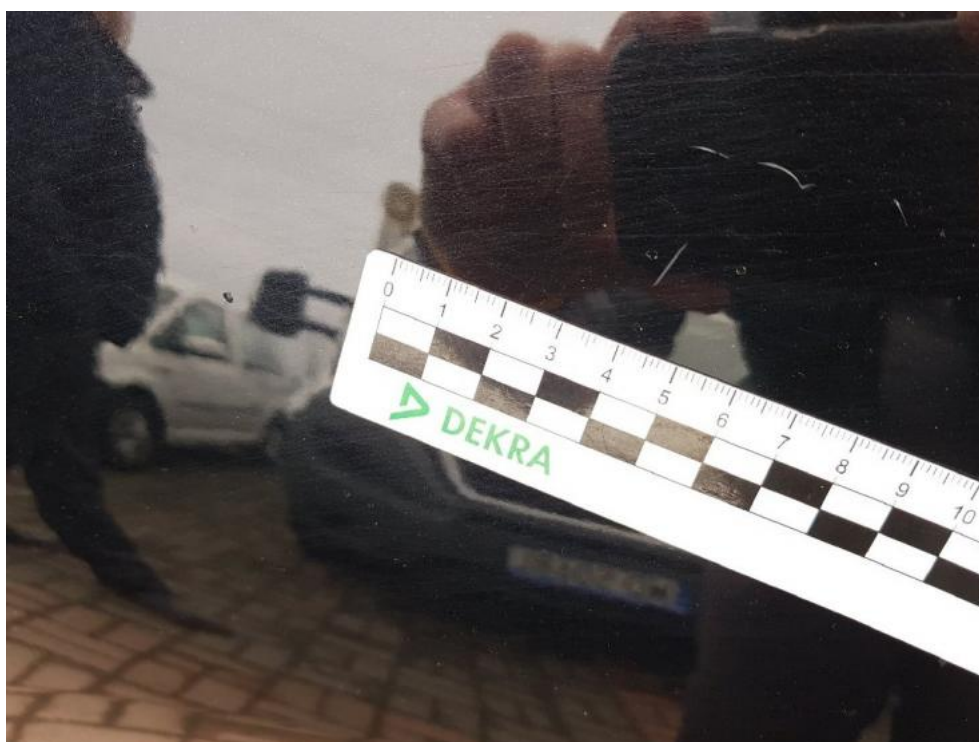
**Fot. 50.**

Światnik tylny lewy/ściana boczna lewa (Rysa/Odprysk 1)

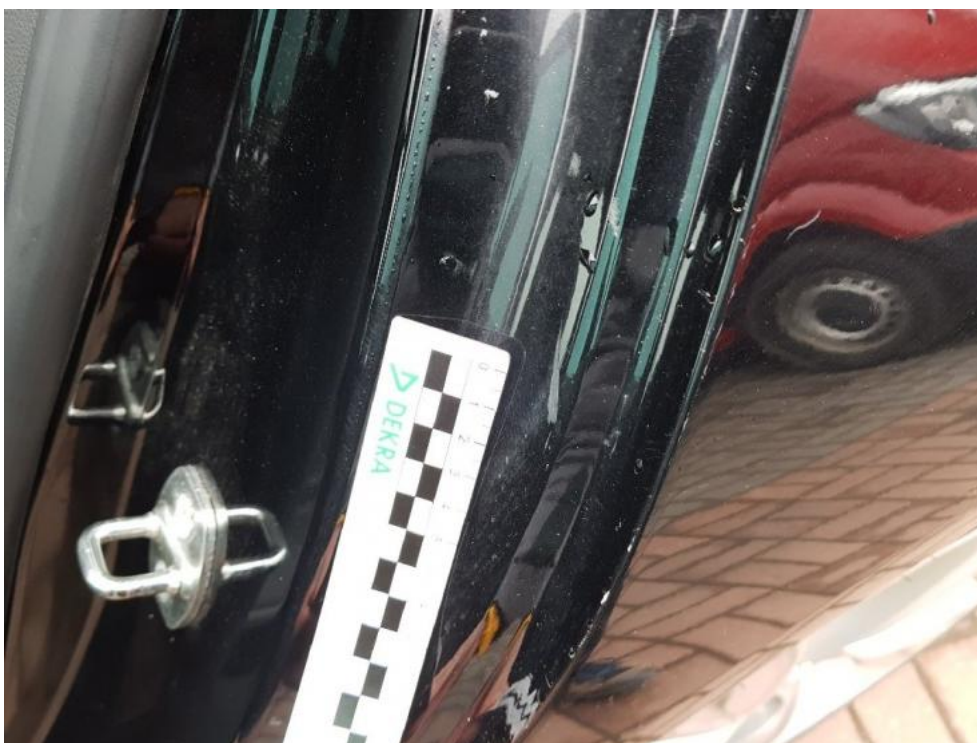
**Fot. 51.**

Błotnik tylny lewy/ściana boczna lewa (Rysa/Odprysk 2)

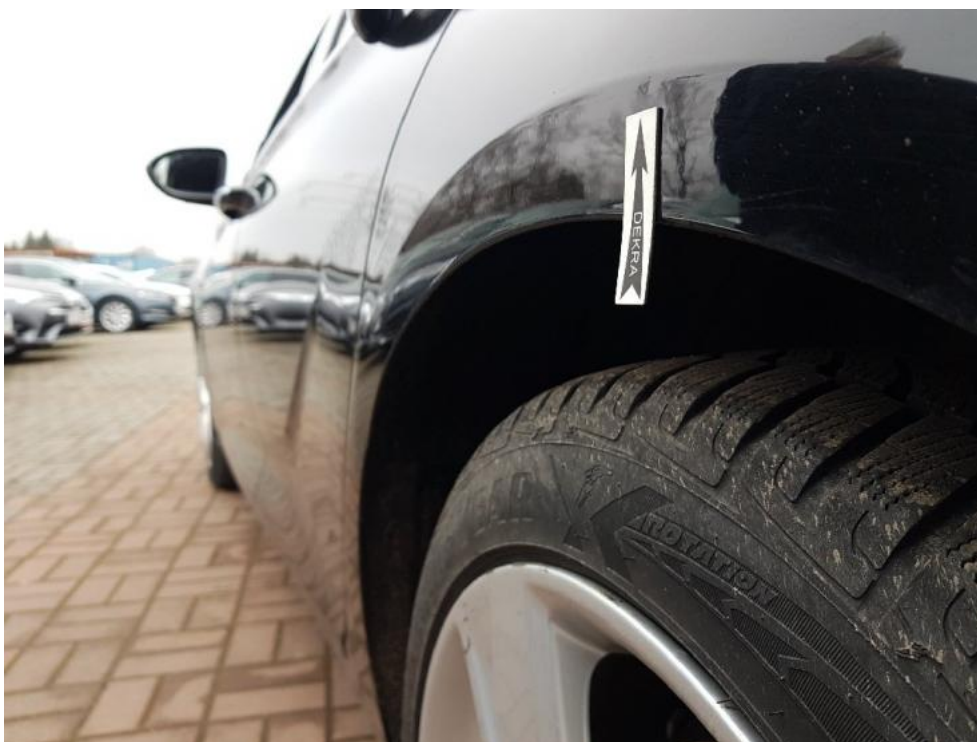
**Fot. 52.**

Błotnik tylny lewy/ściana boczna lewa (Wgniecie./Odształ.)

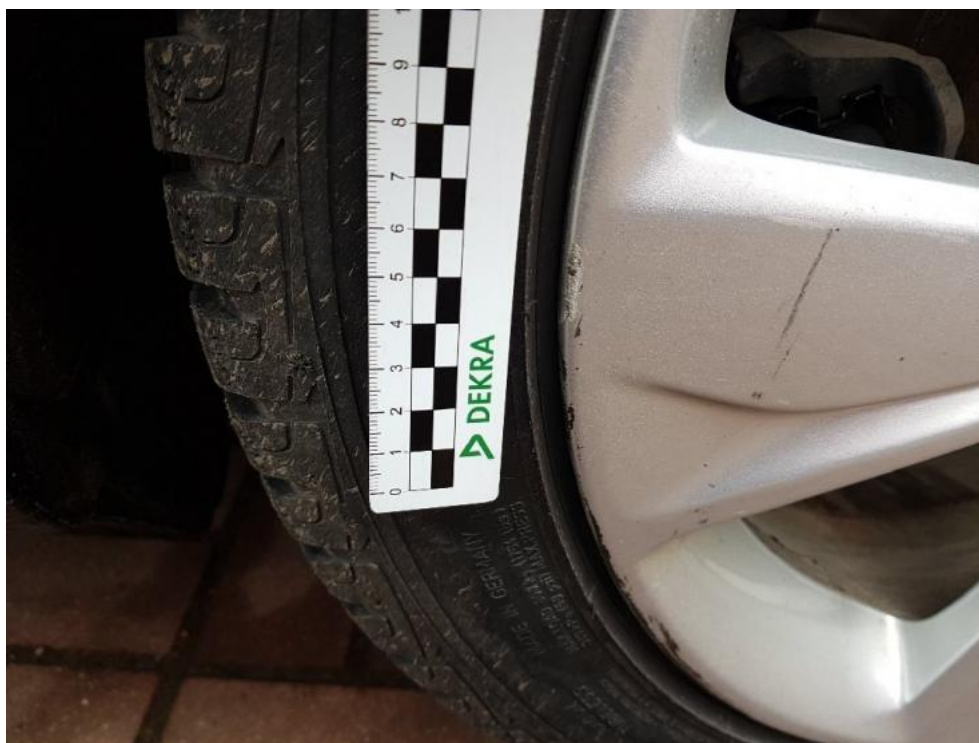
**Fot. 53.**  
Felga tylna lewa (Rysa/Odprysk)

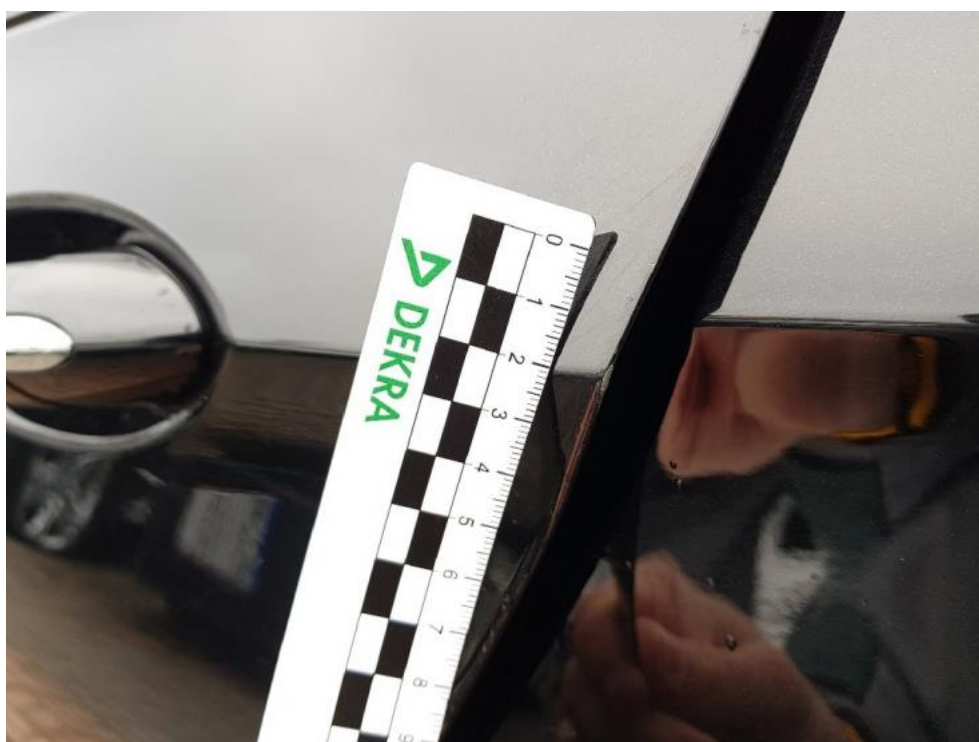
**Fot. 54.**  
Drzwi tylne lewe (Rysa/Odprysk)

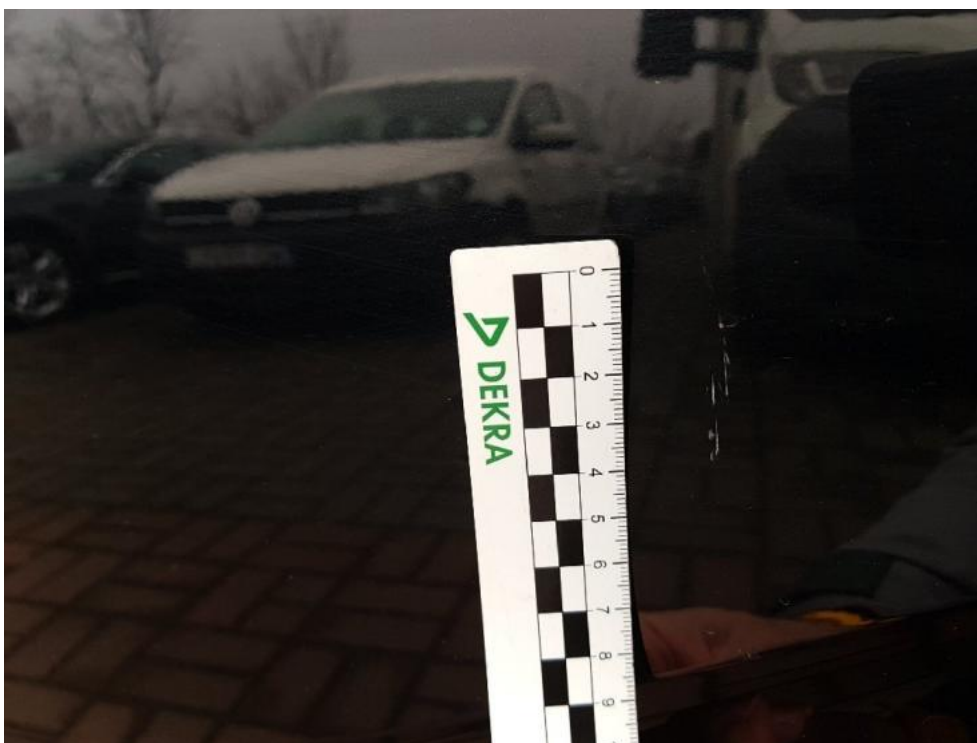
**Fot. 55.**  
Drzwi tylne lewe (Rysa/Odprysk 1)

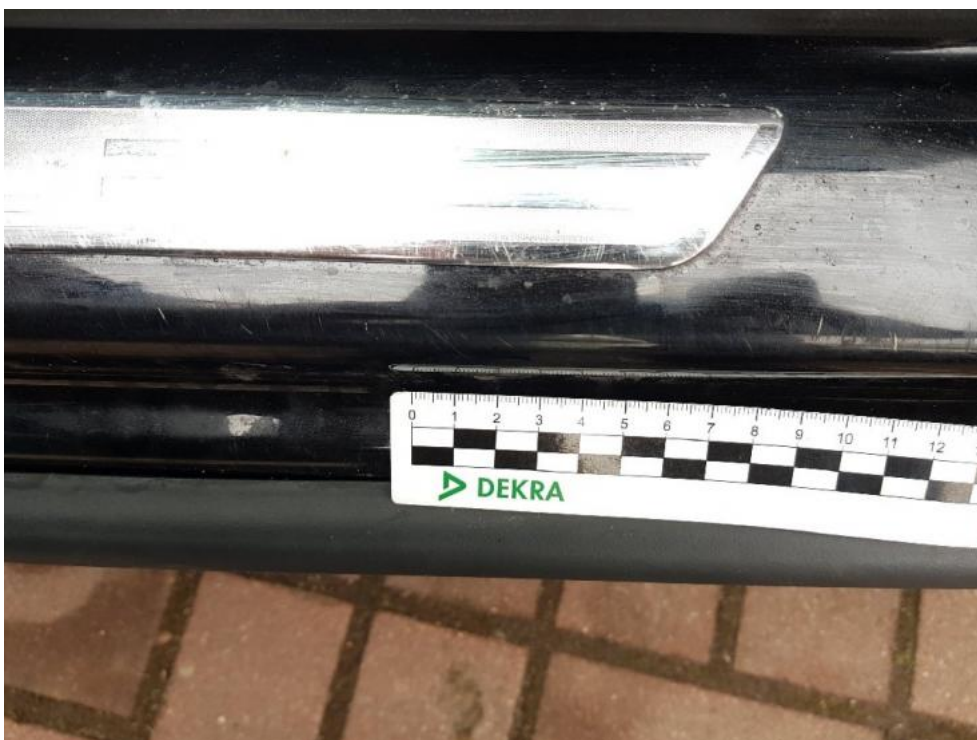
**Fot. 56.**  
Próg lewy (Rysa/Odprysk)

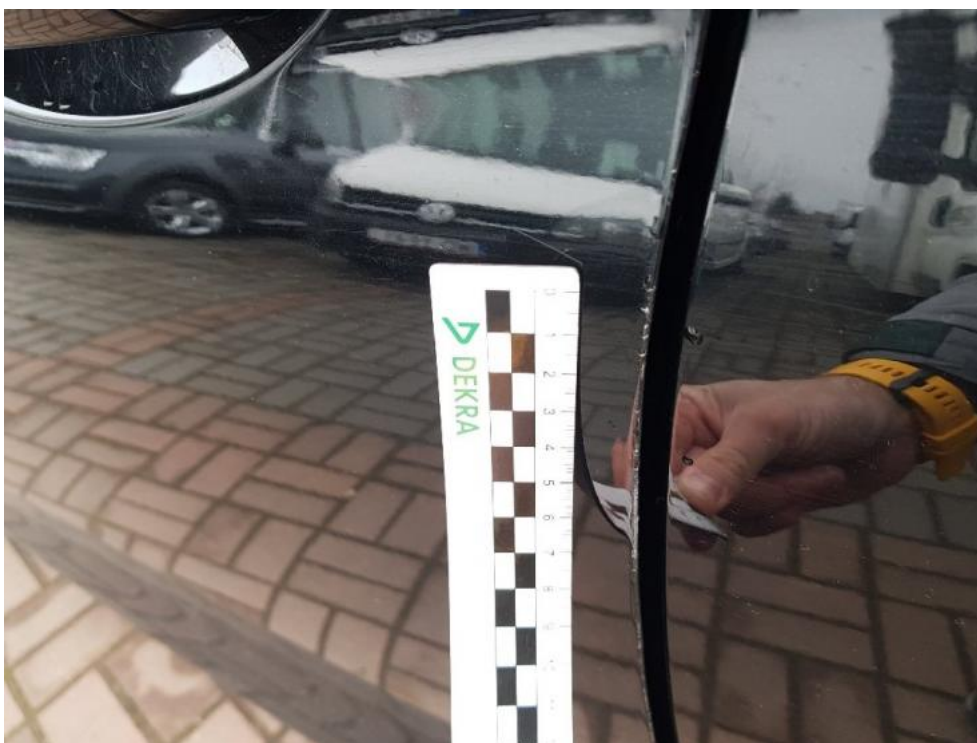
**Fot. 57.**  
Drzwi przednie lewe (Rysa/Odprysk)
