Nr zlecenia DEKRA: HCP/WAW/15517/21/03/11  
Nr zlecenia/szkody:  
Data zlecenia: 11-03-2021

**DEKRA Polska - Centrala**  
02-673 Warszawa, ul. Konstruktorska 12A

| Model | Insignia B Grand Sport 17-20 |
| Typ/wersja | Insignia 2.0 CDTI Elite S&S aut |

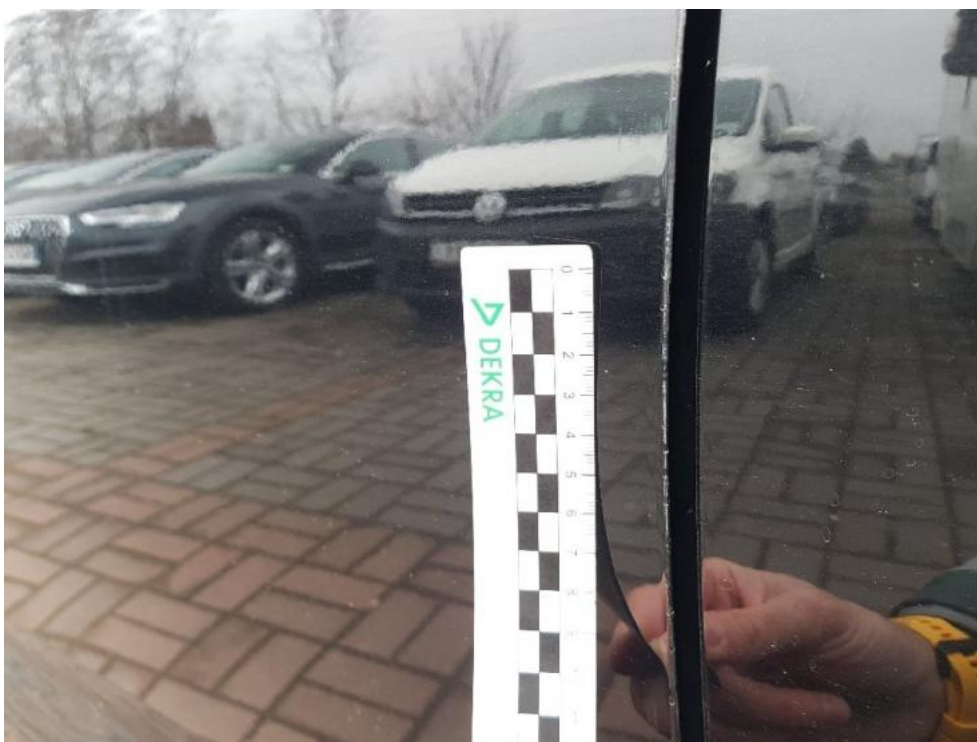
**Fot. 58.**  
Drzwi przednie lewe (Rysa/Odprysk 1)

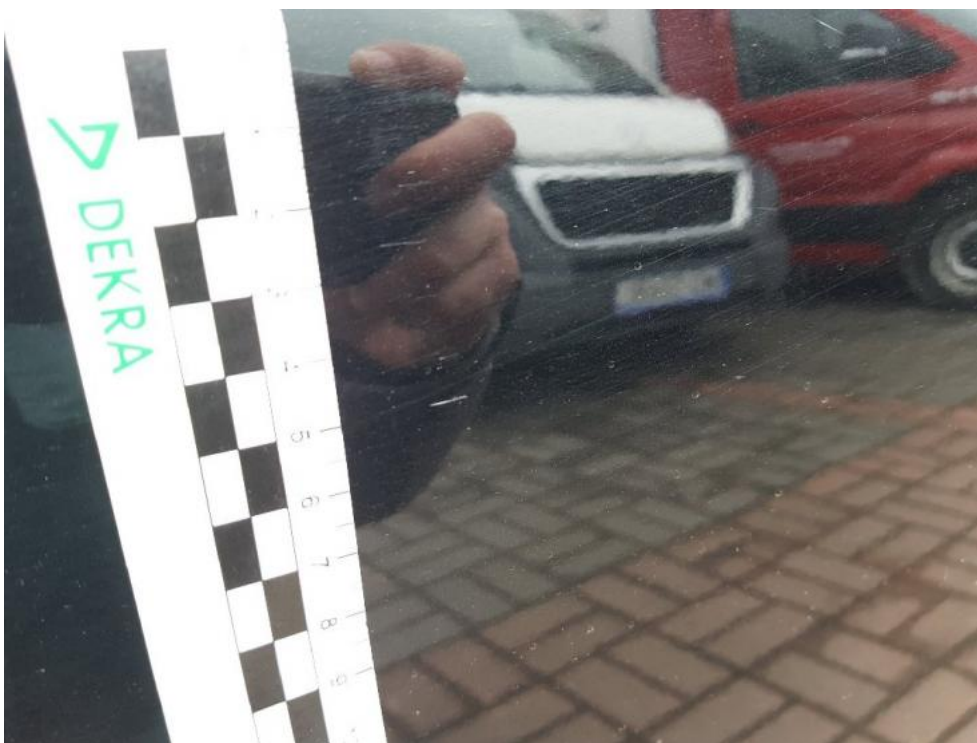
**Fot. 59.**  
Drzwi przednie lewe (Rysa/Odprysk 2)

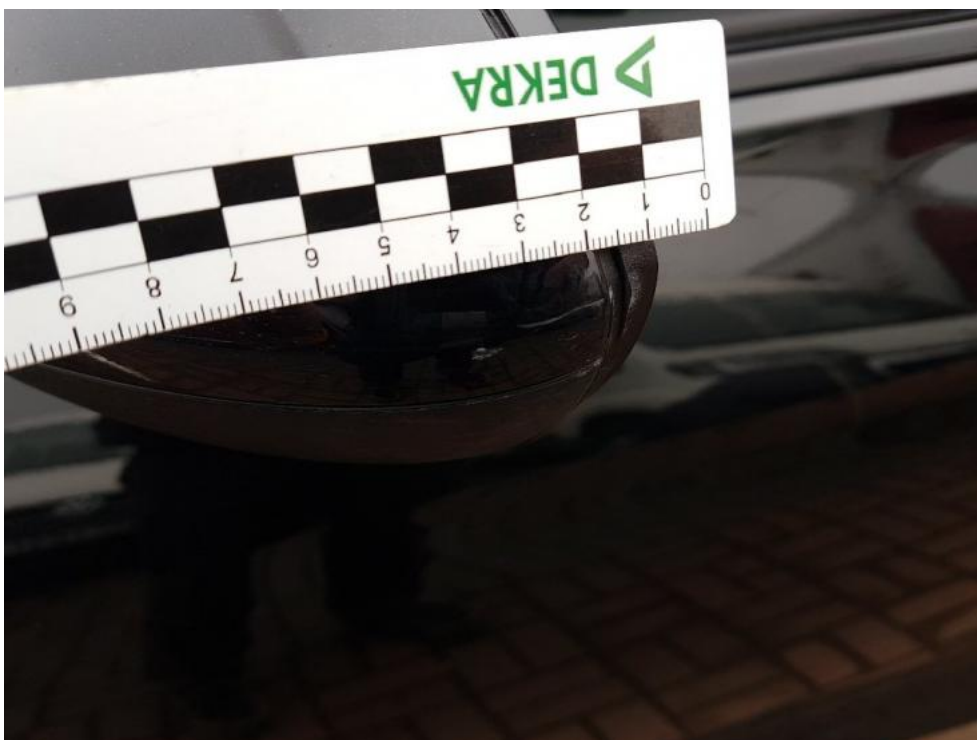
**Fot. 60.**  
Lusterko zewnętrzne lewe (Rysa/Odprysk)

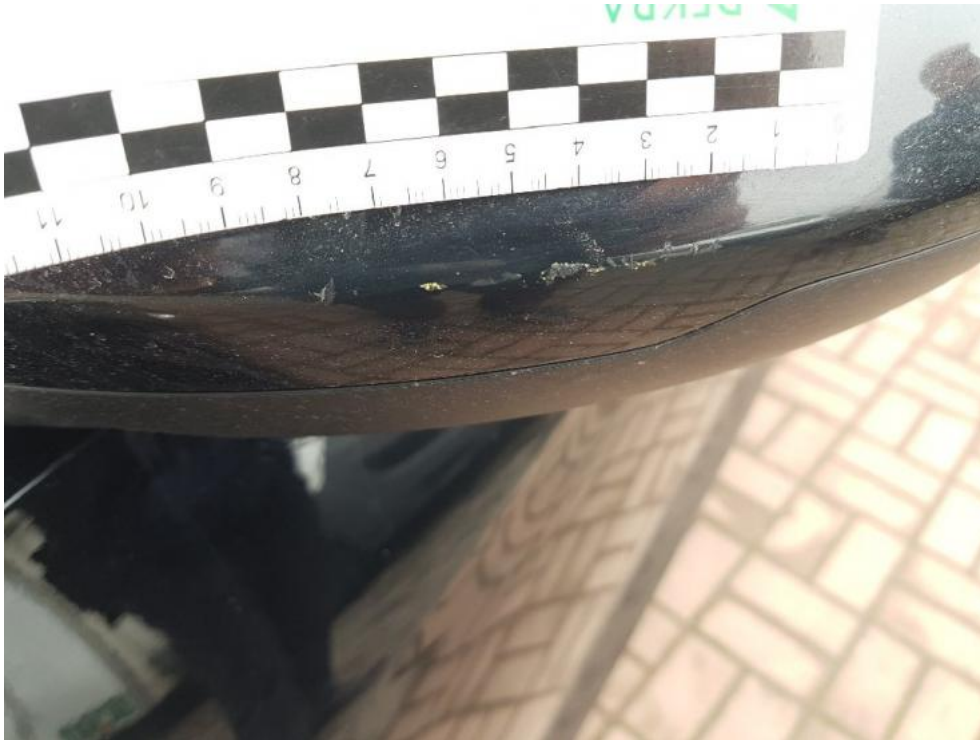
**Fot. 61.**  
Lusterko zewnętrzne lewe (Rysa/Odprysk 1)

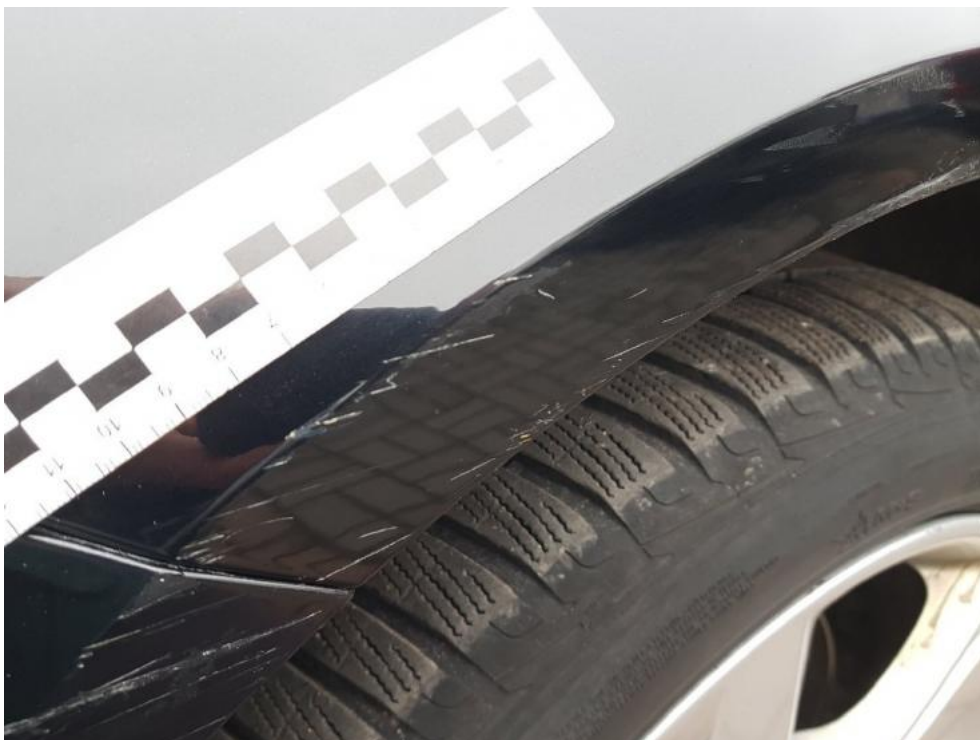
**Fot. 62.**  
Błotnik przedni lewy (Rysa/Odprysk)

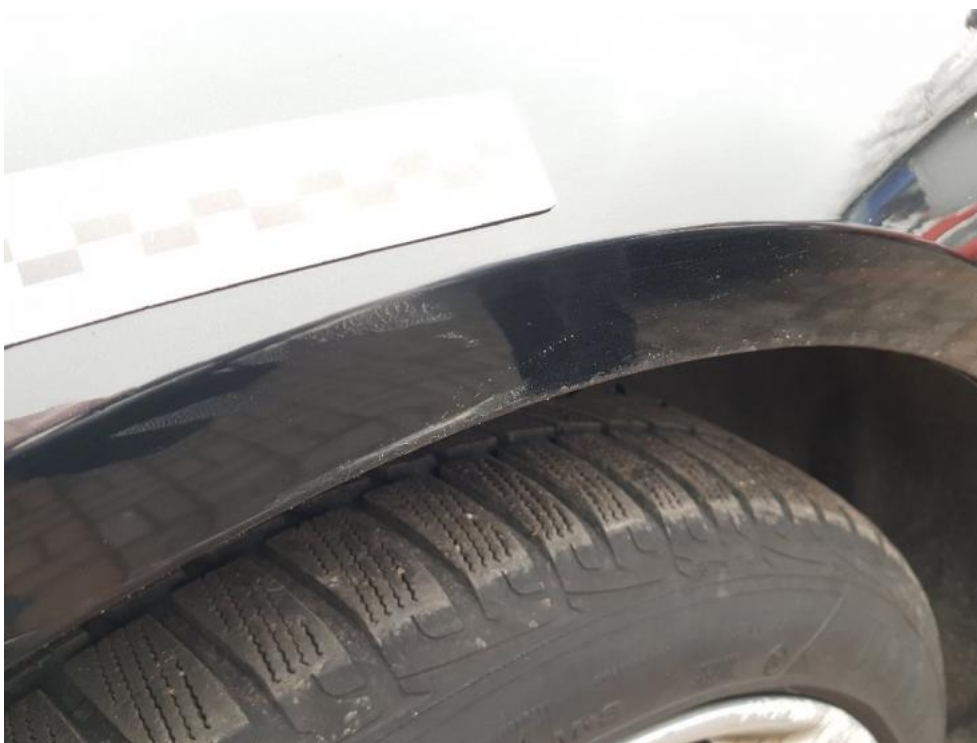
**Fot. 63.**  
Błotnik przedni lewy (Rysa/Odprysk 1)

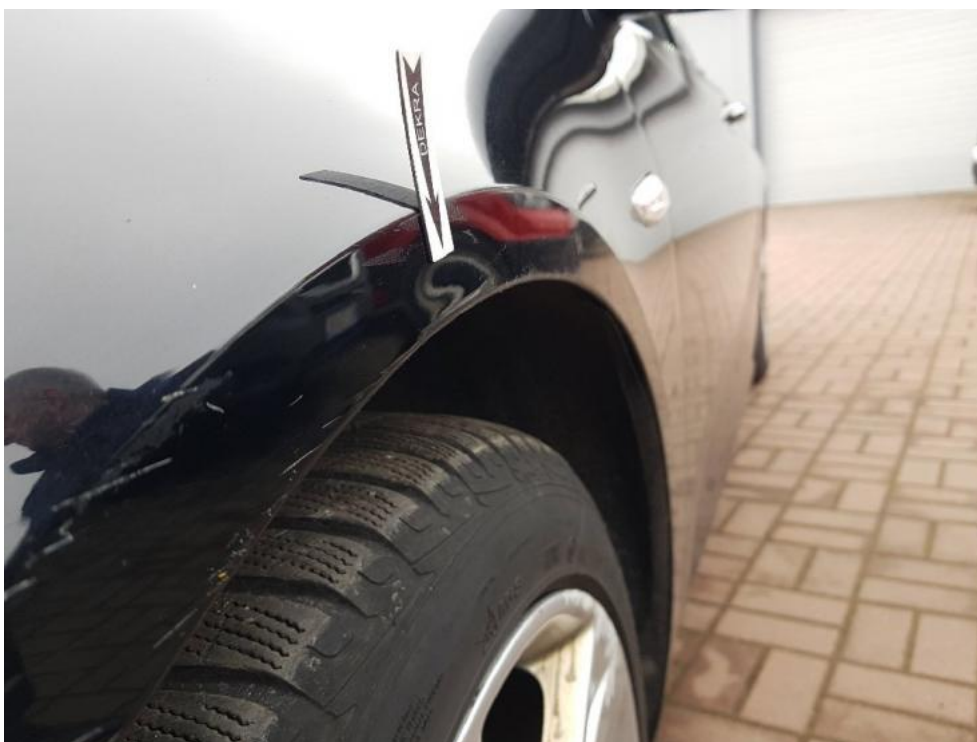
**Fot. 64.**  
Błotnik przedni lewy (Wgniecie./Odkształ.)

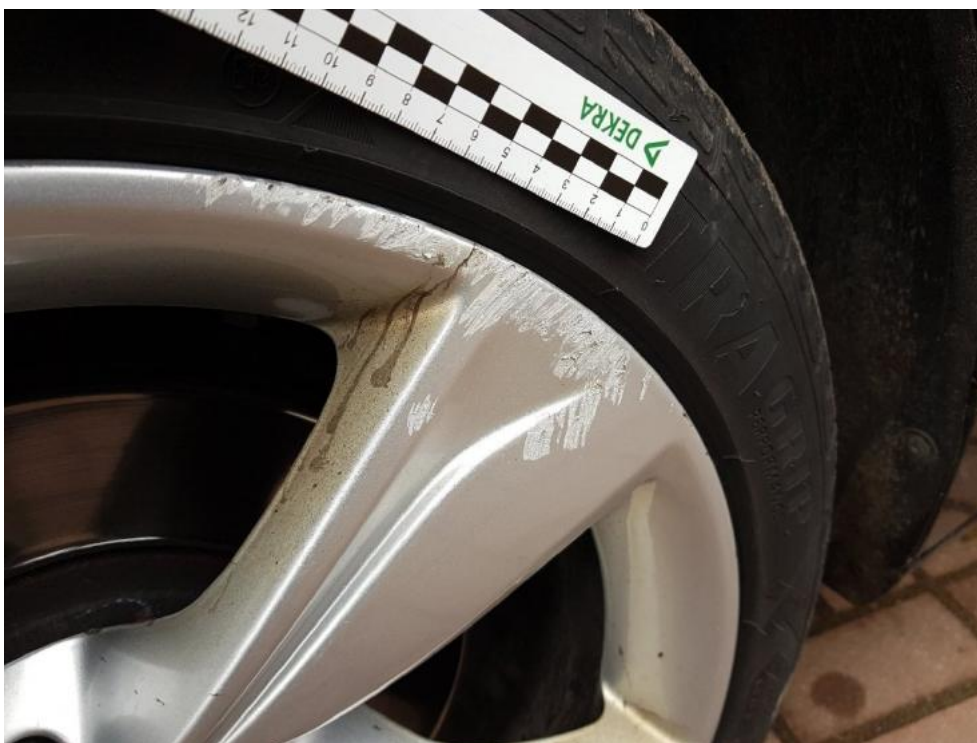
**Fot. 65.**  
Felga przednia lewa (Rysa/Odprysk)

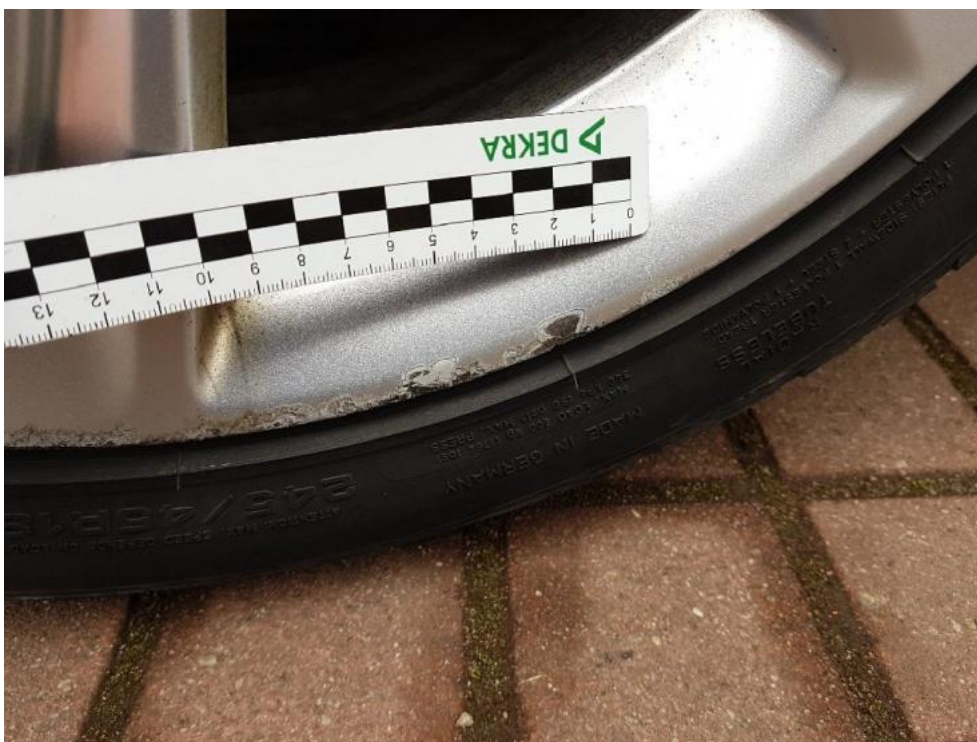
**Fot. 66.**  
Felga przednia lewa (Rysa/Odprysk 1)

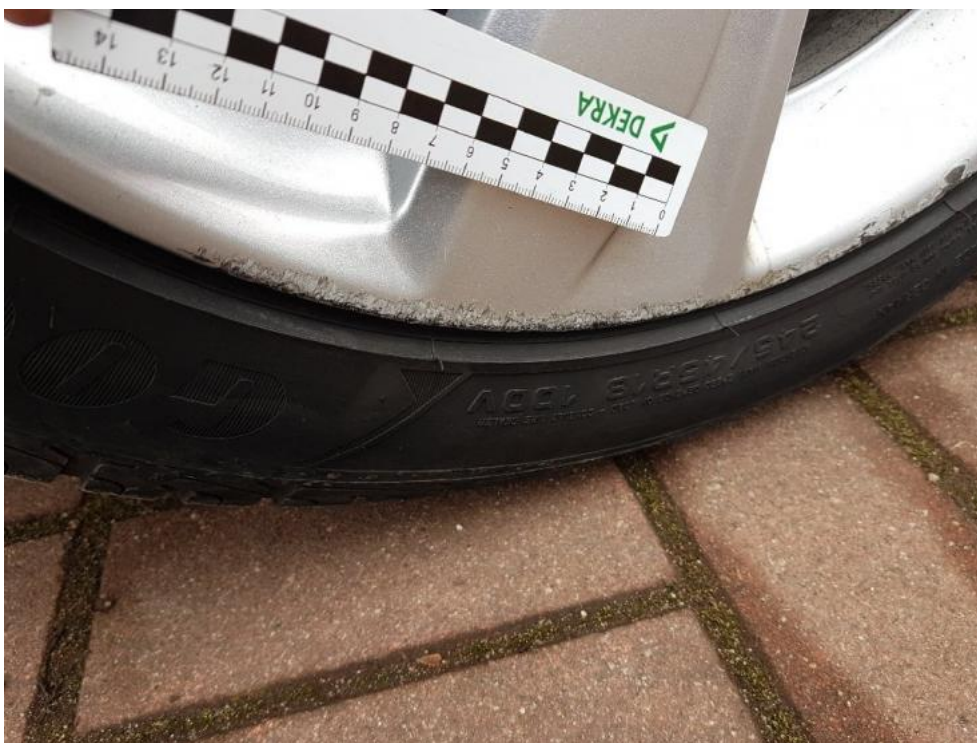
**Fot. 67.**  
Felga przednia lewa (Rysa/Odprysk 2)

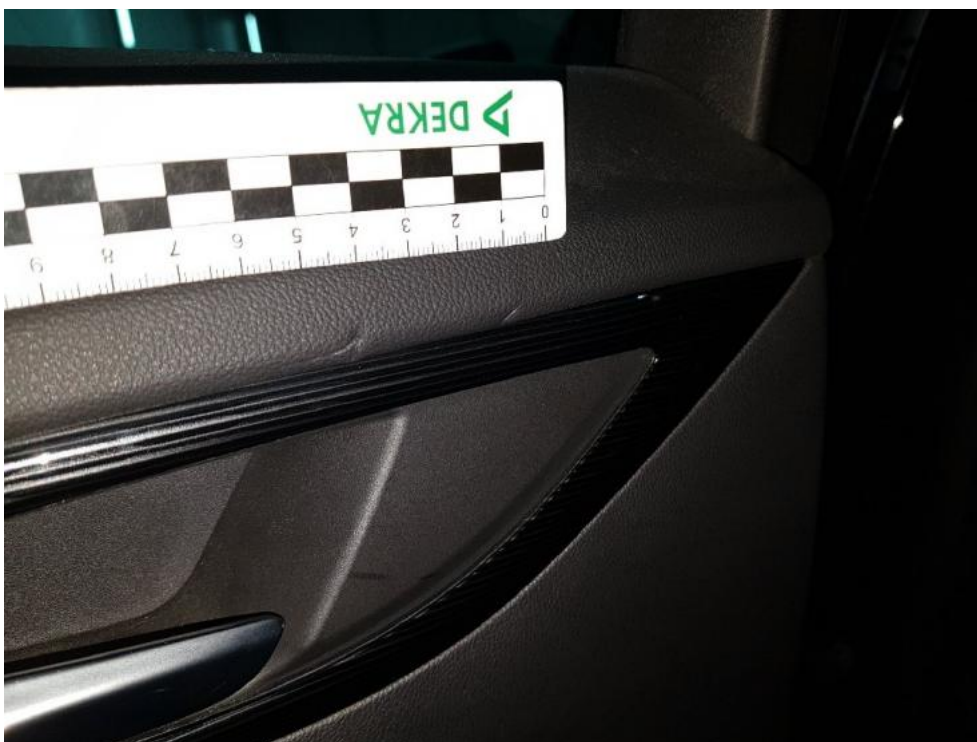
**Fot. 68.**  
Tapicerka drzwi tylnych lewych (Wgniecie./Odkształ.)
