Nr zlecenia DEKRA: HCP/WAW/38030/21/06/15
Nr zlecenia/szkody:
Data zlecenia: 15-06-2021

Ocena stanu technicznego pojazdu

Eurotax-Kod EC	Marka, model, typ pojazdu				Rodzaj nadwozia
0109322	MINI [BMW], Cooper 5dr [F55] 14-18, Cooper S aut				hatchback
Rodzaj silnika	Pojemność [ccm]	Moc [KM/kW]	Skrzynia biegów	Stan licznika [km] (odczytany)	Ilość drzwi/miejsc
z zapłonem iskrowym	1998	192/141	automatyczna	47 239	5/4
Nr rej. pojazdu	Nr nadwozia (VIN)		Data 1-rej./rok prod.	Następne bad. tech.	Lakier
WW5156J	WMWXS710302G42510		09-11-2017/2017	08-11-2022	Szary/metalic

Data oględzin: 18-06-2021

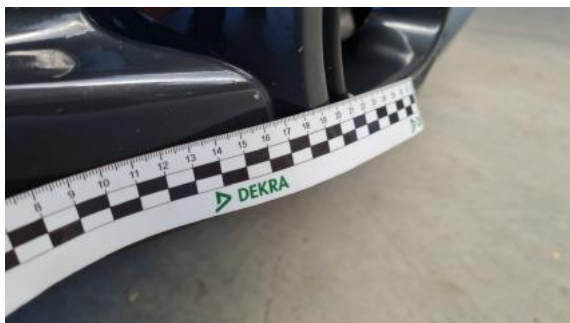
Poz.	Nazwa części	Nr katalogowy	Opis uszkodzenia	Czas [rbg]
1	Okładzina zderzaka przedniego	51117379436	rysa/odprysk	
2	Szyba przednia barwiona	51317443869	rysa/odprysk	
3	Drzwi przednie (nieuzbrojone) L	41007327445	rysa/odprysk	
4	Drzwi przednie (nieuzbrojone) R	41007327446	rysa/odprysk	
5	Drzwi tylne (nieuzbrojone) R	41007327450	rysa/odprysk	
6	Okładzina zderzaka tylnego	51127380035	rysa/odprysk	
7	Nakładka pokrywy tylnej dół	51497318942	rysa/odprysk	
8	Tapicerka siedziska 2.rząd	52207349299	zarysowanie	
9	Felga koła tylnego lewego		rysa/odprysk	
10	Felga koła tylnego prawego		rysa/odprysk	
11	Felga koła przedniego lewego		rysa/odprysk	
12	Słupki środkowy lewy L		wgniecenie

Fot. 25
Zderzak (Rysa/Odprysk)

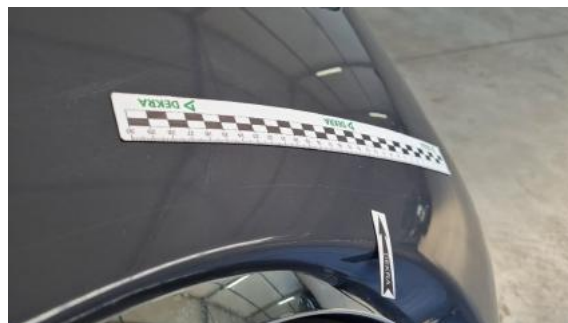
Fot. 26
Pokrywa komory silnika (Rysa/Odprysk)

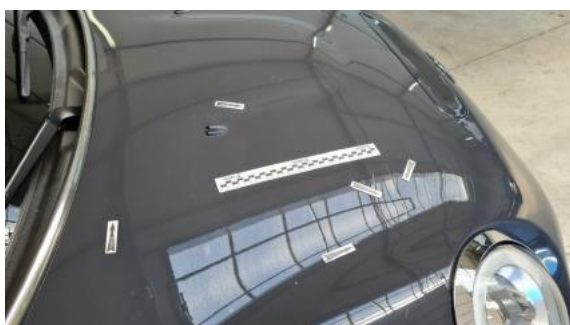
Poz.	Nazwa części	Nr katalogowy	Opis uszkodzenia	Czas [rbg]
1	Pokrywa przednia	41008499869	liczne, wgniecenie	1
2	Dach	41007408856	liczne, wgniecenie	1
3	Pokrywa tylna	41007378205	liczne, rysa/odprysk	
4	Felga koła przedniego prawego		zarysowanie	1

Fot. 27
Pokrywa komory silnika (Wgniec./Odształ.)

Poz.	Nazwa części	Rodzaj lakierowania	Opis uszkodzenia	NS [%]
1	Pokrywa przednia	III		
2	Dach	III		
3	Drzwi tylne, część dolna	III		
4	Tarcza koła (ALU) - duża	SP		0.05

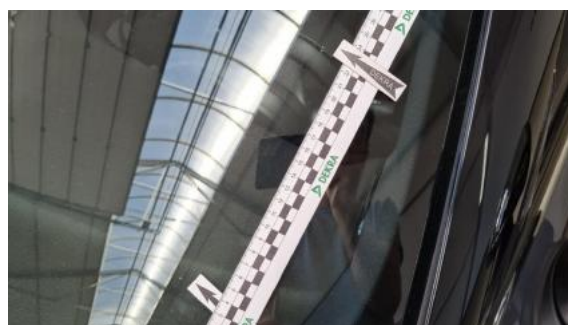
Fot. 28
Szyba czołowa (Rysa/Odprysk)

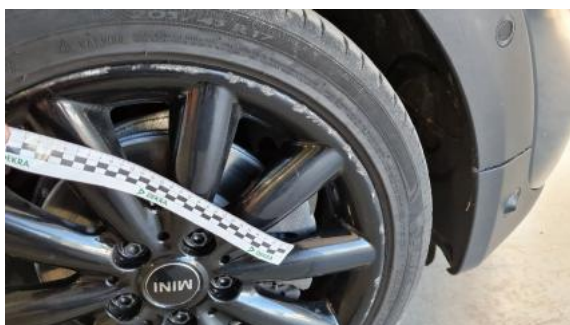
Fot. 29
Felga przednia prawa (Rysa/Odprysk)

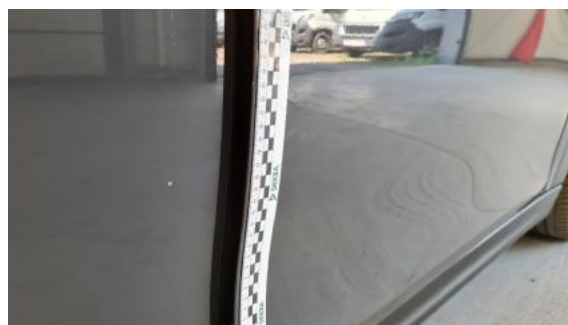
Fot. 30
Drzwi przednie prawe (Rysa/Odprysk)

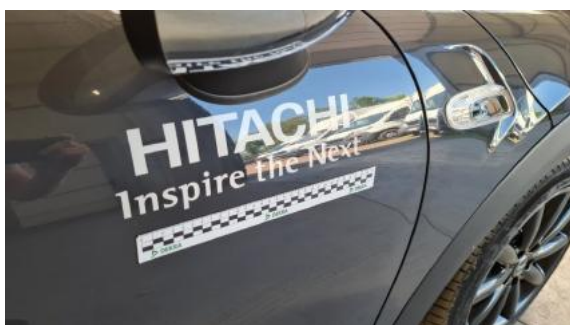
Fot. 31
Drzwi przednie prawe (Inne)

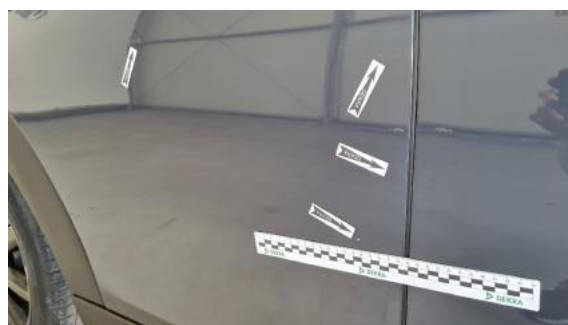
Fot. 32
Drzwi tylne prawe (Rysa/Odprysk)

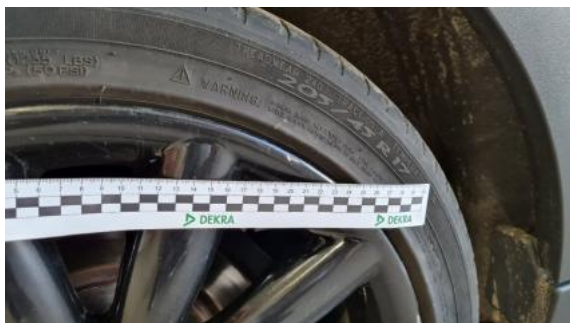
Fot. 33
Felga tylna prawa (Rysa/Odprysk)

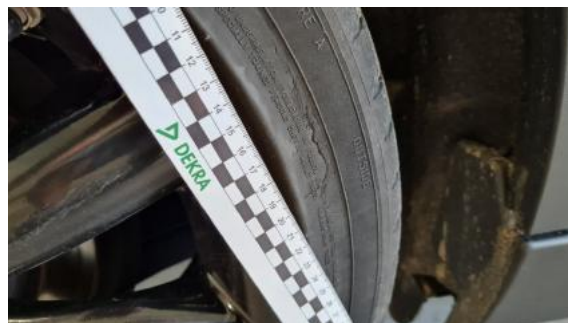
Poz.	Nazwa części	Nr katalogowy	Opis uszkodzenia	NS [%]
1	Opona koła tylnego lewego		pęknięcie	30
2	Opona koła tylnego prawego		ostre, zarysowanie	30

Fot. 34
Opona tylna prawa (Wgniec./Odształ.)

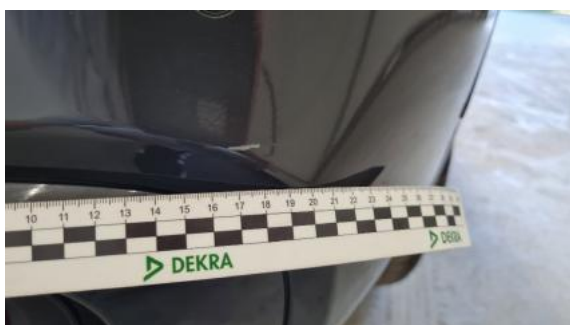
Fot. 35
Zderzak tylny (Rysa/Odprysk)

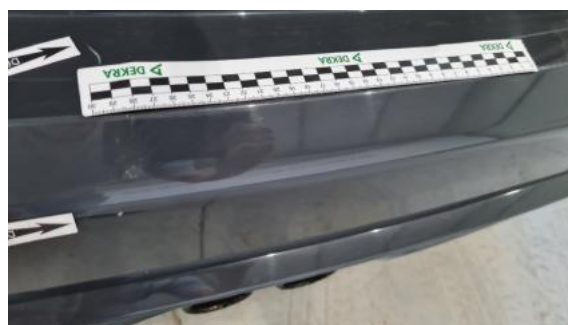
Fot. 36
Zderzak tylny (Rysa/Odprysk 1)

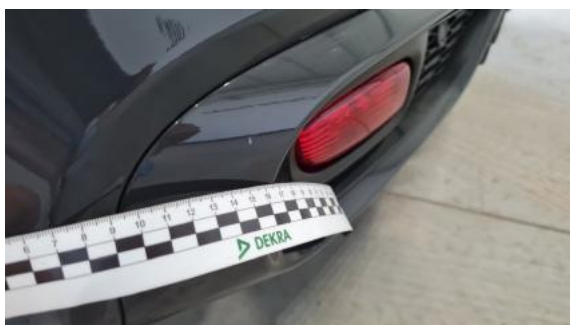
Fot. 37
Zderzak tylny (Rysa/Odprysk 2)

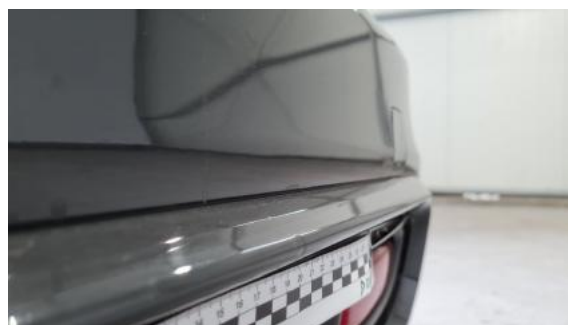
Fot. 38
Zderzak tylny (Wgniec./Odształ.)

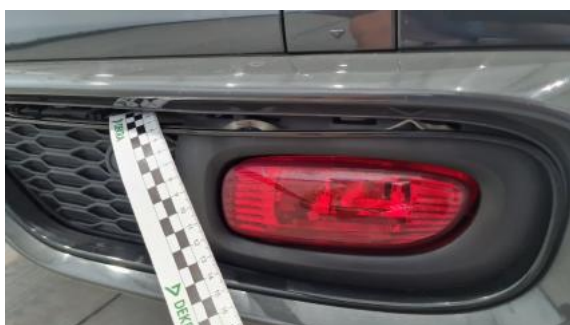
Fot. 39
Zderzak tylny (Inne)

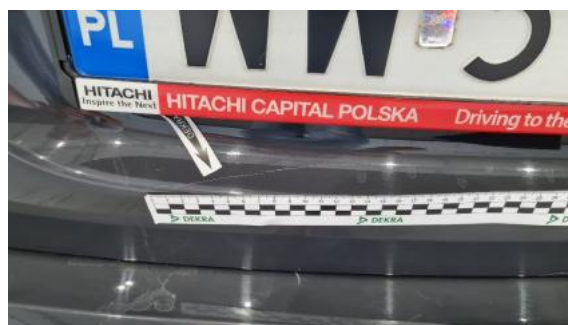
Fot. 40
Pokrywa bagażnika (Rysa/Odprysk)

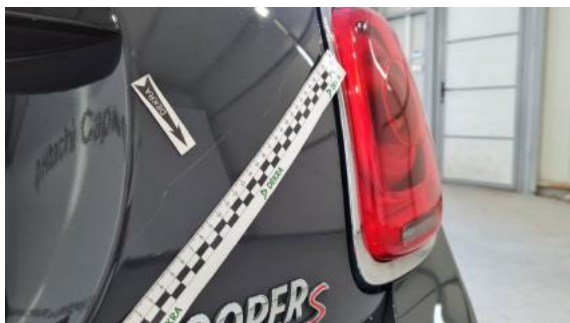
Fot. 41
Pokrywa bagażnika (Rysa/Odprysk 1)

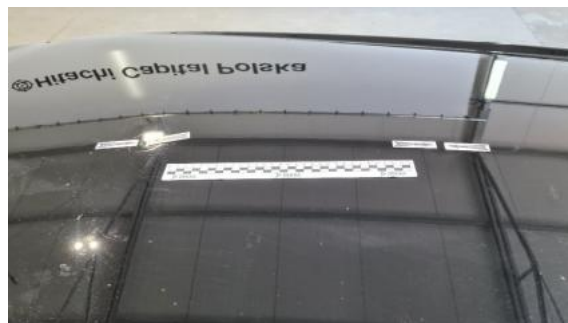
Fot. 42
Dach (Wgniec./Odształ.)

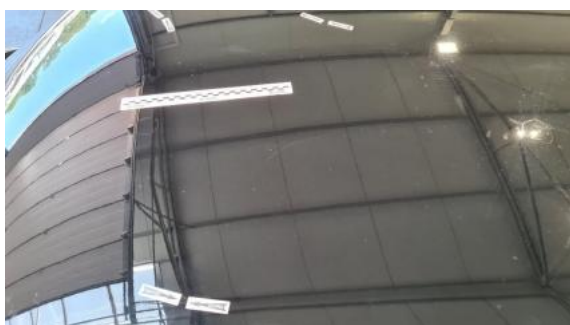
Fot. 43
Dach (Wgniec./Odształ. 1)

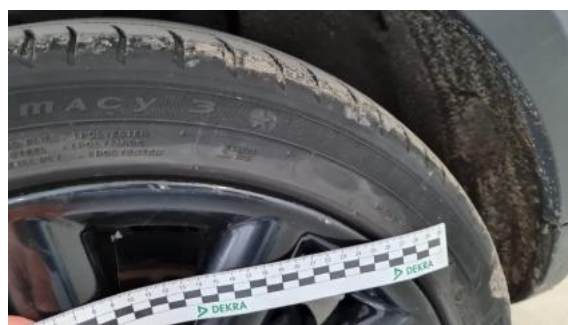
Fot. 44
Felga tylna lewa (Rysa/Odprysk)

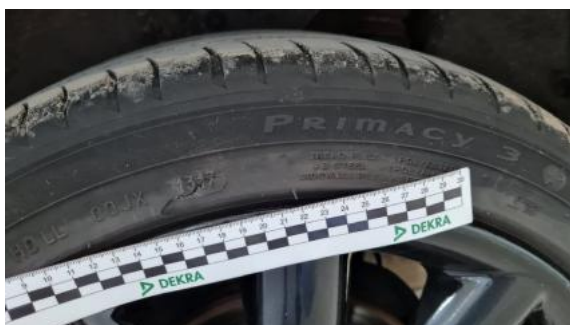
Fot. 45
Opona tylna lewa (Wgniec./Odształ.)

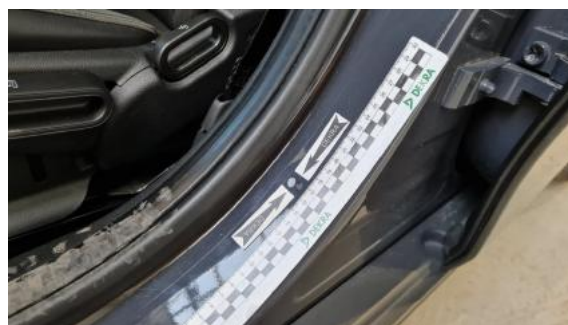
Fot. 46
Słupek środkowy lewy (Wgniec./Odształ.)

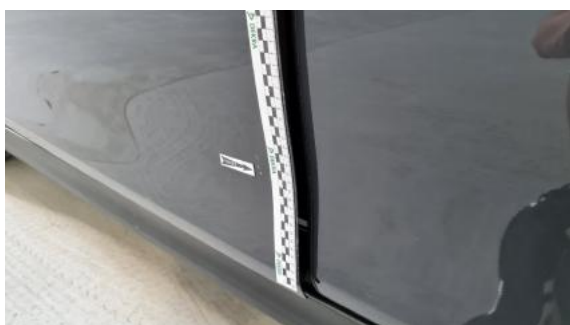
Fot. 47
Drzwi przednie lewe (Rysa/Odprysk)

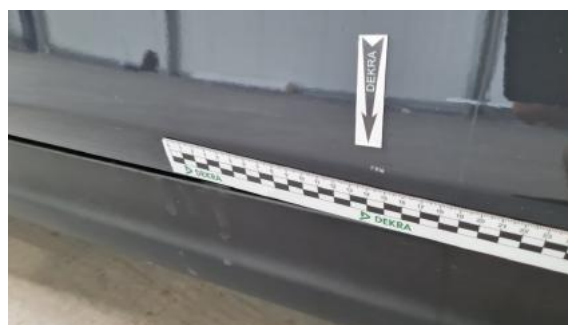
Fot. 48
Drzwi przednie lewe (Rysa/Odprysk 1)

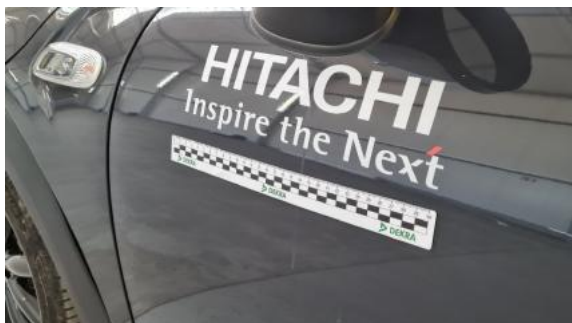
Fot. 49
Drzwi przednie lewe (Inne)

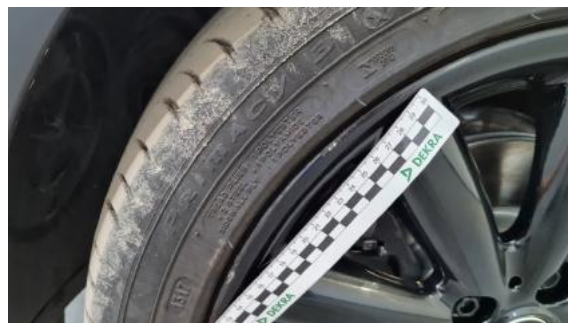
Fot. 50
Felga przednia lewa (Rysa/Odprysk)

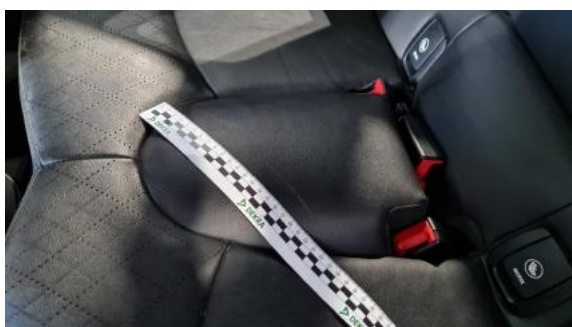
Fot. 51
Kanapa tylna (Rysa/Odprysk)

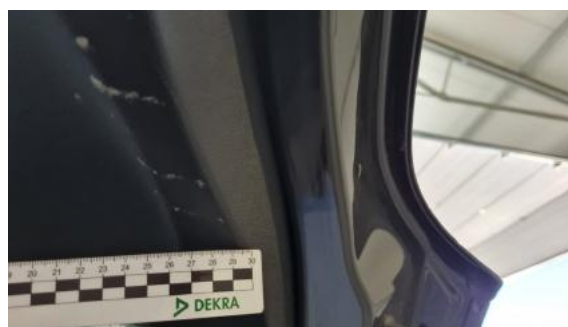
Fot. 52
Wykładzina pokrywy tylnej (Rysa/Odprysk)
