Nr zlecenia DEKRA: MHC/WAW/80682/23/11/15  
 Nr zlecenia/szkody:  
 Data zlecenia: 15-11-2023

## Ocena stanu technicznego pojazdu

| 0125267 | <b>VOLVO, XC60 17-21, XC 60 D4 AWD Inscription aut</b> | | | | KOM |

**Data oględzin:** 20-11-2023

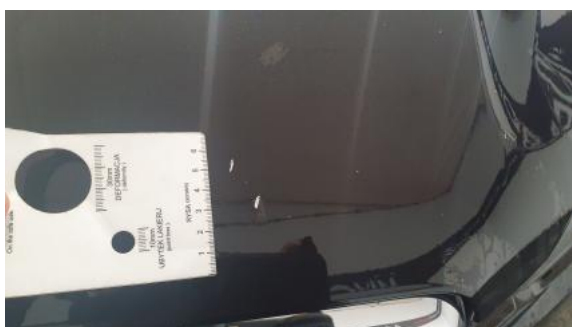
| Poz. | Nazwa części | Nr katalogowy | Opis uszkodzenia | Czas [rbg] |
|---|---|---|---|---|
| 2 | Pokrywa przednia | 31424560 | rysa/odprysk,<br>wgniecenie/odkształcenie | |

**Fot. 35**  
Pokrywa komory silnika - Rysa/odprysk 1

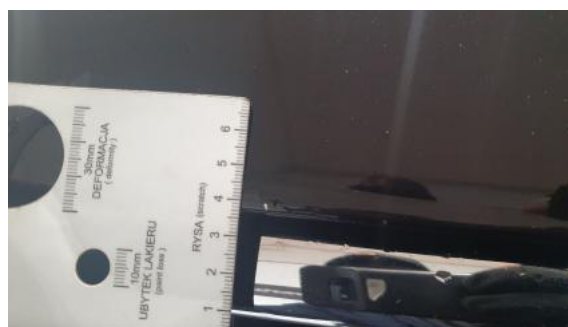
**Fot. 36**  
Pokrywa komory silnika - Rysa/odprysk 2

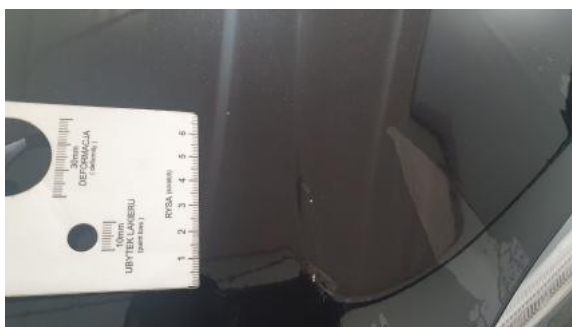
**Fot. 37**  
Pokrywa komory silnika() - Rysa/odprysk 3

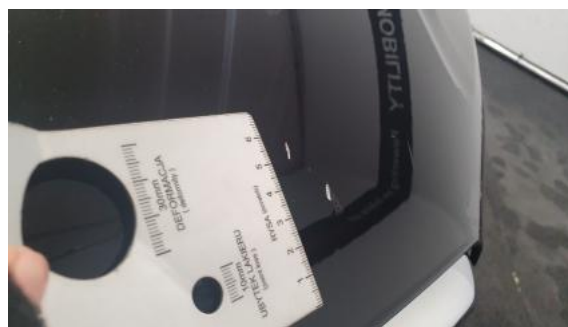
**Fot. 38**  
Pokrywa komory silnika - Wgniecenie/odkształcenie 1

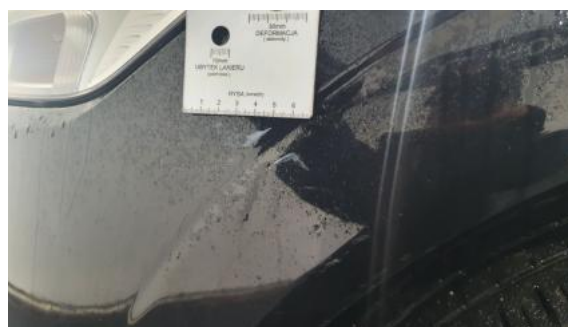
| Poz. | Nazwa części | Nr katalogowy | Opis uszkodzenia | NS [%] |
|---|---|---|---|---|
| 1 | Okładzina zderzaka przedniego | 39847066 | pęknięcie/rozerwanie,<br>rysa/odprysk | |

**Fot. 40**  
Zderzak - Rysa/odprysk 1

| Poz. | Nazwa części | Rodzaj lakierowania | Opis uszkodzenia | NS [%] |
|---|---|---|---|---|
| 1 | Zderzak przedni k | K1R | | |

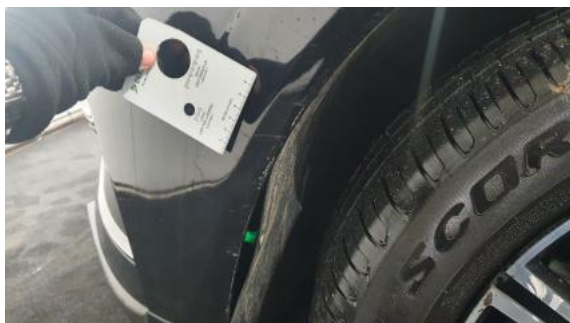
**Fot. 41**  
Zderzak - Rysa/odprysk 2

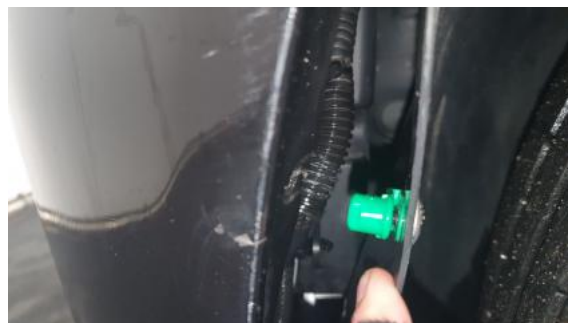
**Fot. 42**  
Zderzak - Pęknięcie/rozerwanie 1

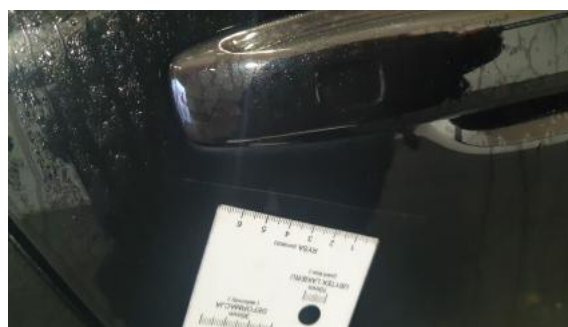
| Poz. | Nazwa części | Nr katalogowy | Opis uszkodzenia | Czas [rbg] |
|---|---|---|---|---|
| 4 | Poszycie drzwi przednich R | 31479323 | rysa/odprysk | |

**Fot. 44**  
Drzwi przednie P - Rysa/odprysk 1

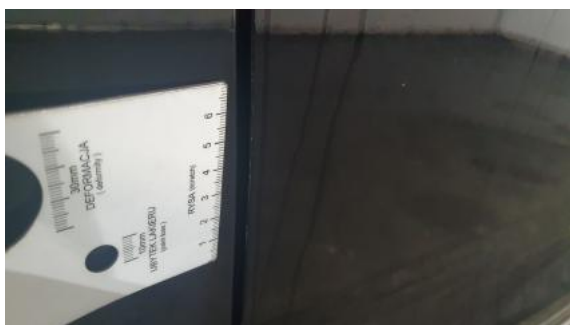
**Fot. 45**  
Drzwi przednie P - Rysa/odprysk 2

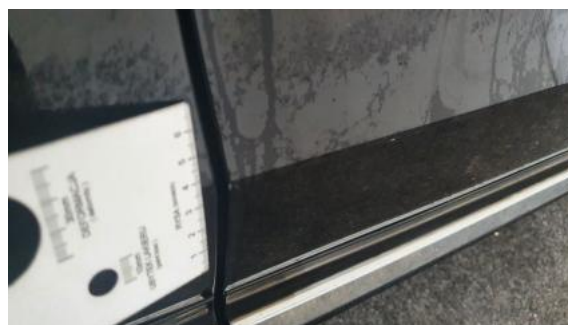
**Fot. 46**  
Drzwi przednie P() - Rysa/odprysk 3

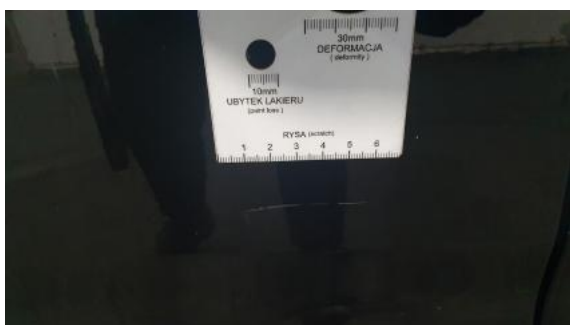
| Poz. | Nazwa części | Nr katalogowy | Opis uszkodzenia | Czas [rbg] |
|---|---|---|---|---|
| 7 | Poszycie drzwi tylnych R | 31479325 | rysa/odprysk | |

**Fot. 47**  
Drzwi tylne P - Rysa/odprysk 1

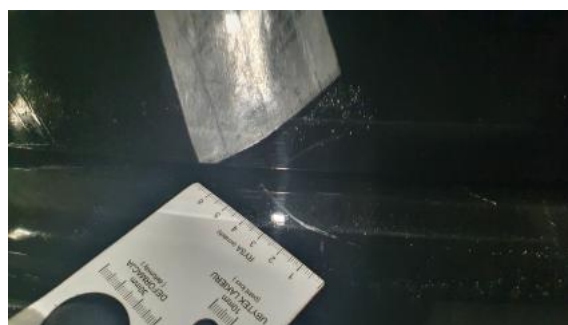
| Poz. | Nazwa części | Nr katalogowy | Opis uszkodzenia | Czas [rbg] |
|---|---|---|---|---|
| 9 | Okładzina zderzaka tylnego | 39849691 | rysa/odprysk | |

**Fot. 48**  
Zderzak tylny - Rysa/odprysk 1

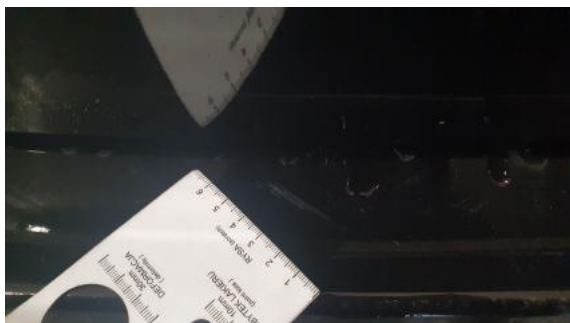
**Fot. 49**  
Zderzak tylny - Rysa/odprysk 2

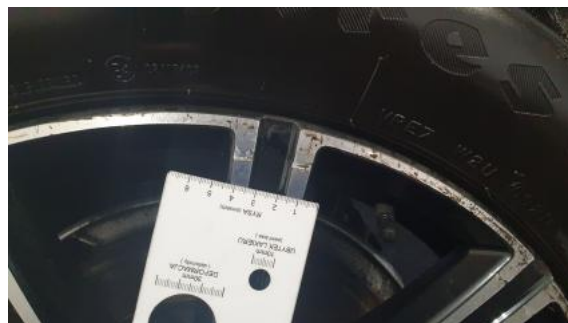
| Poz. | Nazwa części | Nr katalogowy | Opis uszkodzenia | Czas [rbg] |
|---|---|---|---|---|
| 11 | Tarcza koła aluminiowa tył L | 31423852 | rysa/odprysk | |

**Fot. 50**  
Felga aluminiowa tylna L - Rysa/odprysk 1

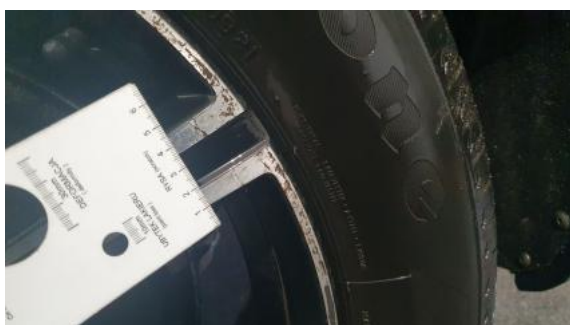
**Fot. 51**  
Felga aluminiowa tylna L - Rysa/odprysk 2

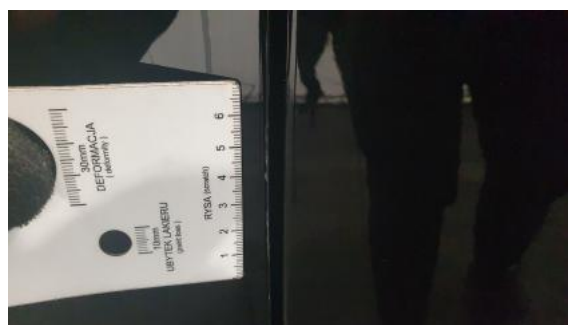
| Poz. | Nazwa części | Nr katalogowy | Opis uszkodzenia | Czas [rbg] |
|---|---|---|---|---|
| 3 | Poszycie drzwi przednich L | 31479322 | rysa/odprysk | |

**Fot. 52**  
Drzwi przed L - Rysa/odprysk 1

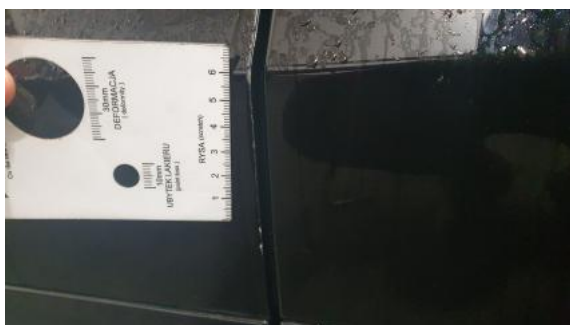
**Fot. 53**  
Drzwi przed L - Rysa/odprysk 2

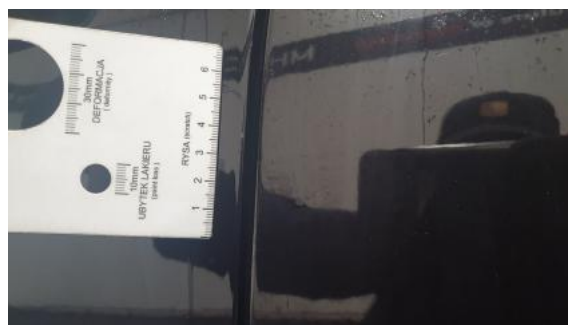
**Fot. 54**  
Drzwi przed L() - Rysa/odprysk 3

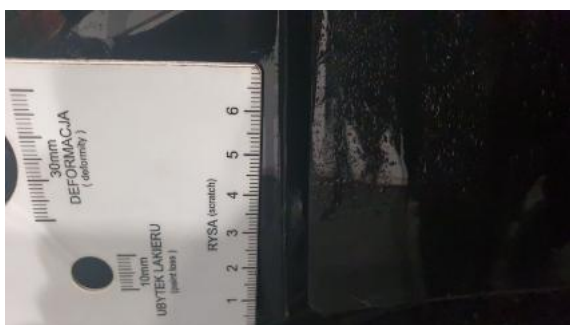
| Poz. | Nazwa części | Nr katalogowy | Opis uszkodzenia | Czas [rbg] |
|---|---|---|---|---|
| 6 | Poszycie drzwi tylnych L | 31479324 | rysa/odprysk | |

**Fot. 55**  
Drzwi tylne L - Rysa/odprysk 1

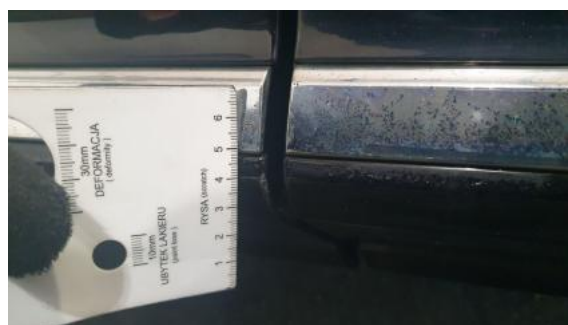
| Poz. | Nazwa części | Nr katalogowy | Opis uszkodzenia | Czas [rbg] |
|---|---|---|---|---|
| 5 | Nakładka dolna drzwi przednich L | 39845880 | rysa/odprysk | |

**Fot. 56**  
Listwa drzwi przednich L - Rysa/odprysk 1

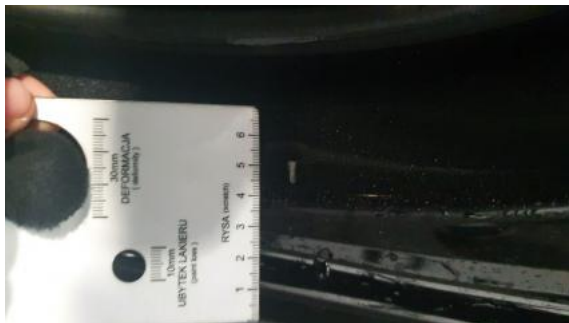
**Fot. 57**

| Poz. | Nazwa części | Nr katalogowy | Opis uszkodzenia | Czas [rbg] |
|---|---|---|---|---|
| 8 | Próg L | 31484170 | rysa/odprysk | |

Próg L - Rysa/odprysk 1

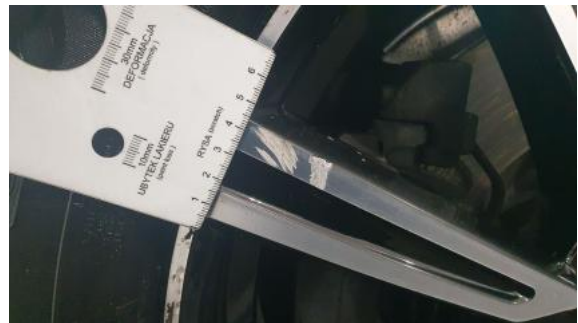
**Fot. 58**

| Poz. | Nazwa części | Nr katalogowy | Opis uszkodzenia | Czas [rbg] |
|---|---|---|---|---|
| 10 | Tarcza koła aluminiowa przód L | 31423852 | rysa/odprysk | |

Felga Aluminiowa przednia L - Rysa/odprysk 1

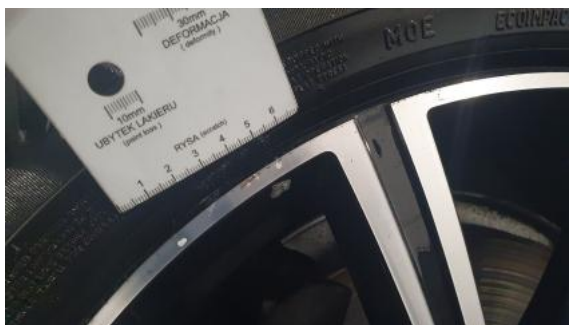
**Fot. 59**

Felga Aluminiowa przednia L - Rysa/odprysk 2

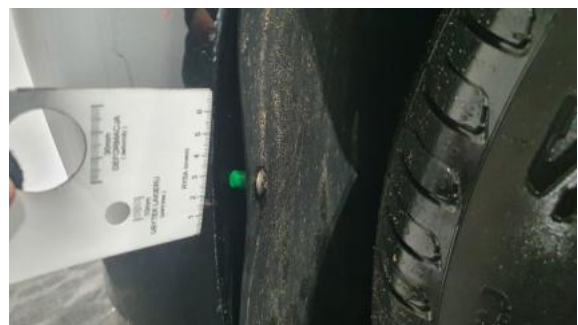
**Fot. 60**

| Poz. | Nazwa części | Nr katalogowy | Opis uszkodzenia | Czas [rbg] |
|---|---|---|---|---|
| 1 | Nadkole wewn. L | 31694464 | inne:Niewłaściwe spasowanie | |

Nadkole przednie L - Inne 1
