Nr zlecenia DEKRA: HCP/WAW/39341/21/06/21  
Nr zlecenia/szkody:  
Data zlecenia: 21-06-2021

## Ocena stanu technicznego pojazdu

Eurotax-Kod EC	Marka, model, typ pojazdu			Rodzaj nadwozia	
0124705	<b>SKODA, Octavia III Kombi 17-20, Octavia 2.0 TDI 4x4 Ambition</b>			KOM	
Rodzaj silnika	Pojemność [ccm]	Moc [KM/kW]	Skrzynia biegów	Stan licznika [km] (odczytany)	Ilość drzwi/miejsc
z zapłonem samoczynnym	1968	150/110	manualna	146 645	5/5
Nr rej. pojazdu	Nr nadwozia (VIN)		Data 1-rej./rok prod.	Następne bad. tech.	Lakier
WD1020H	TMBLJ7NE3J0169101		07-12-2017/2017	04-12-2022	Czarny/metalic

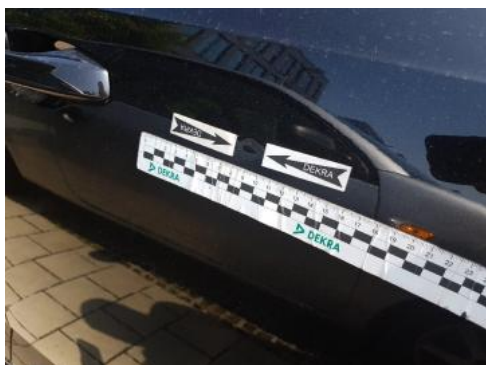
Poz.	Nazwa części	Nr katalogowy	Opis uszkodzenia	Czas [rbg]
1	Drzwi przednie (nieuzbrojone) R	5E0831052B	pojedyncze, wgniecenie/odkształcenie	
2	Okładzina zderzaka tylnego	5E9807421G	pojedyncze, rysa/odprysk

**Fot. 25**  
Drzwi przednie prawe (Wgniecie./Odształ.)

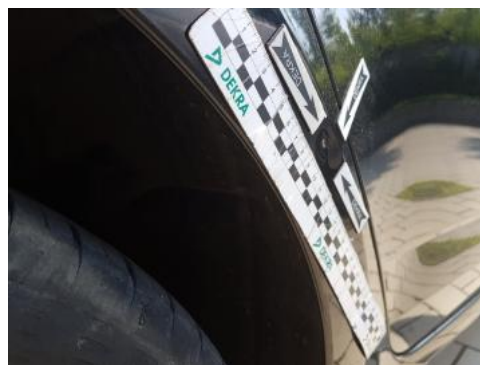
Poz.	Nazwa części	Nr katalogowy	Opis uszkodzenia	Czas [rbg]
1	Błotnik tylny R	5E9809602D	pojedyncze, wgniecenie/odkształcenie	0.5
2	Pokrywa tylna	5E9827023C	pojedyncze, wgniecenie/odkształcenie	0.5

**Fot. 26**  
Błotnik tylny prawy/ściana boczna prawa (Wgniecie./Odształ.)

Poz.	Nazwa części	Rodzaj lakierowania	Opis uszkodzenia	NS [%]
1	Błotnik tylny K R	III		
2	Drzwi tylne z ramą okna	III

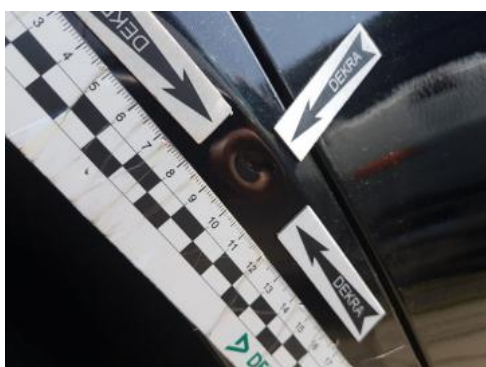
**Fot. 27**  
Błotnik tylny prawy/ściana boczna prawa (Wgniecie./Odształ. 1)

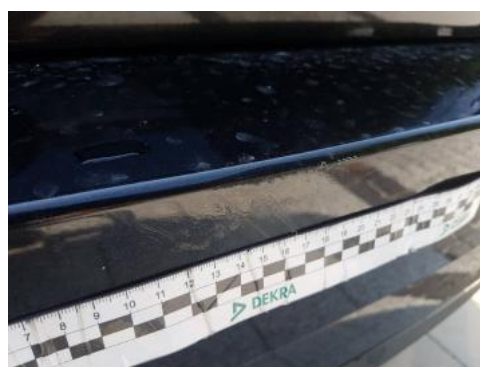
**Fot. 28**  
Zderzak tylny (Rysa/Odprysk)

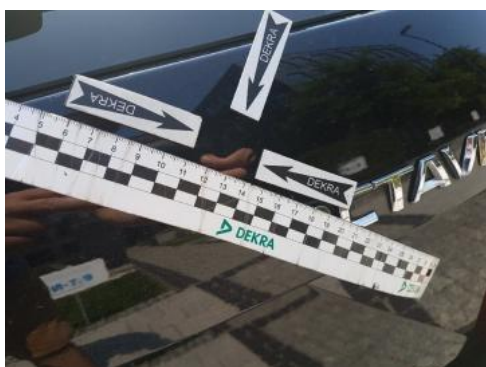
**Fot. 29**  
Pokrywa bagażnika (Wgniecie./Odształ.)
