Nr zlecenia DEKRA: MHC/WAW/61793/21/09/24  
Nr zlecenia/szkody:  
Data zlecenia: 24-09-2021

## Ocena stanu technicznego pojazdu

| 0112981 | <b>VOLVO, S60 13-19, S60 D5 Drive-E Summum</b> | | | | sedan |

**Data oględzin:** 27-09-2021**Miejsce oględzin:**

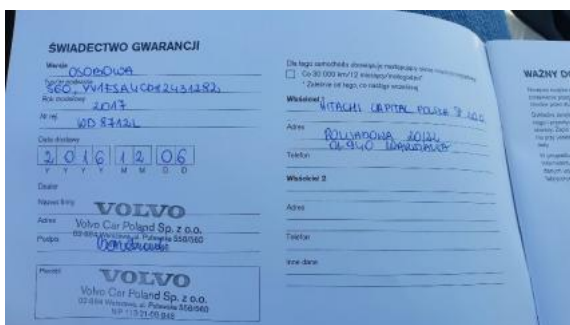
| Poz. | Nazwa części | Nr katalogowy | Opis uszkodzeń | Czas [rbg] |
|---|---|---|---|---|
| 1 | Książka serwisowa | | brak:, wpisów | |

**Fot. 23**  
Książka serwisowa (dane pojazdu)

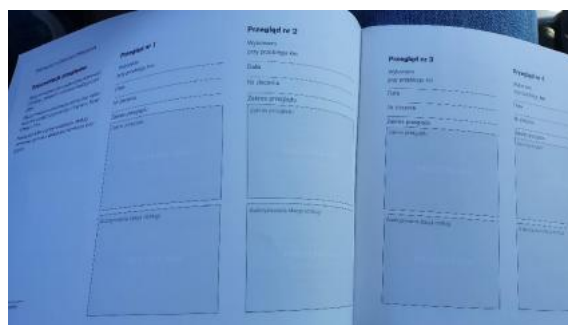
**Fot. 24**  
Książka serwisowa - ostatni przegląd

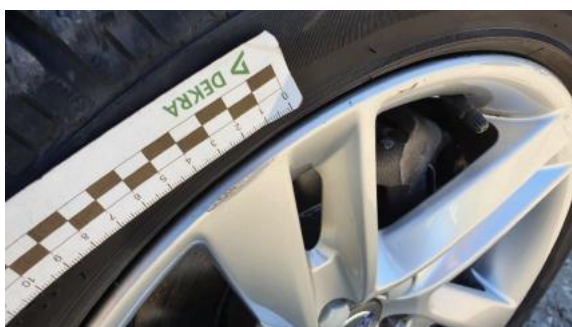
| Poz. | Nazwa części | Nr katalogowy | Opis uszkodzenia | Czas [rbg] |
|---|---|---|---|---|
| 2 | Tarcza koła aluminiowa przód R | 31439299 | zarysowanie, na krawędzi | |

**Fot. 27**  
Felga przednia prawa (Rysa/Odprysk)

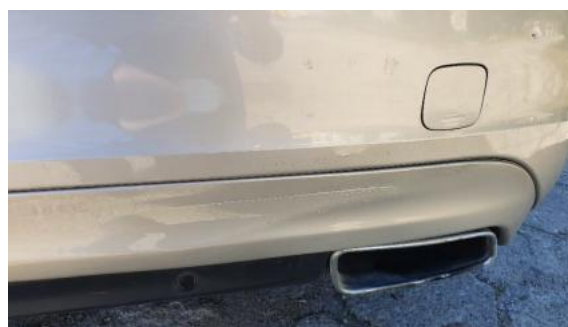
| Poz. | Nazwa części | Nr katalogowy | Opis uszkodzenia | NS [%] |
|---|---|---|---|---|
| 1 | Spoiler zderzaka tylnego | 39818157 | wgniecenie/odkształcenie, zarysowanie | |

| Poz. | Nazwa części | Nr katalogowy | Opis uszkodzenia | Czas [rbg] |
|---|---|---|---|---|
| 1 | Okładzina zderzaka tylnego | 39808145 | zarysowanie | |

**Fot. 28**  
Zderzak tylny (Zdjęcie poglądowe 1)

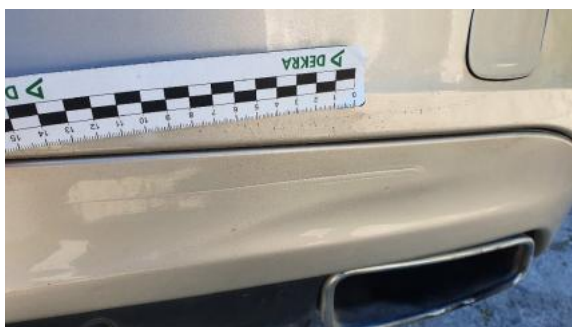
**Fot. 29**  
Zderzak tylny (Rysa/Odprysk)

| Poz. | Nazwa części | Rodzaj lakierowania | Opis uszkodzenia | NS [%] |
|---|---|---|---|---|
| 2 | Zderzak tylny, kompletny k/e | K3 | | |

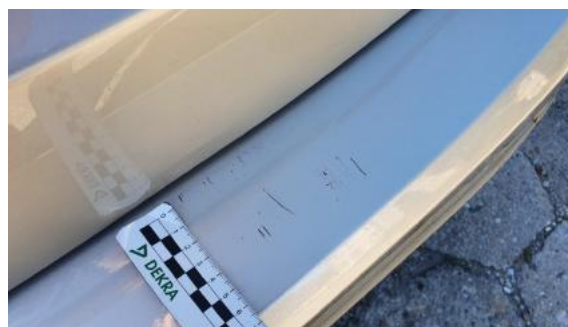
**Fot. 30**  
Zderzak tylny (Rysa/Odprysk 1)

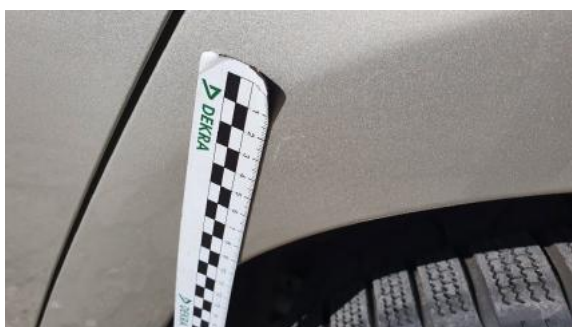
| Poz. | Nazwa części | Nr katalogowy | Opis uszkodzenia | Czas [rbg] |
|---|---|---|---|---|
| 1 | Błotnik tylny L | 31349784 | zarysowanie, długość cm:< 3 | |

**Fot. 31**  
Błotnik tylny lewy/ściana boczna lewa (Rysa/Odprysk)
